# Besiktningsprotokoll

Anticimex Försäkringsbesiktning i samarbete med Fastighetsbyrån

| Fastighetsadress:<br>Lyckogatan 36 | |

| Besiktningsdatum:<br>2025-09-19 | Protokollnummer:<br>69269626 |

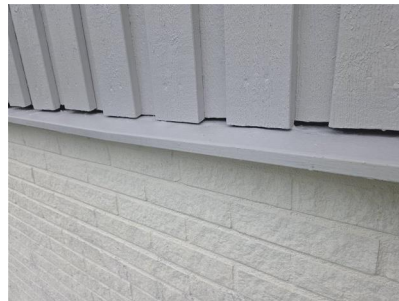
Fasadpanelen samt vissa smygbrädor runt fönster avslutas nära plåtbeslag, främst på gaveln mot söder.

När träpanel sitter för tätt mot plåtbeslag finns risk att vatten sugas in i ändträ och orsakar rötskador. Det är även svårt att uppnå en fullgod målningsbehandling av ändträet.

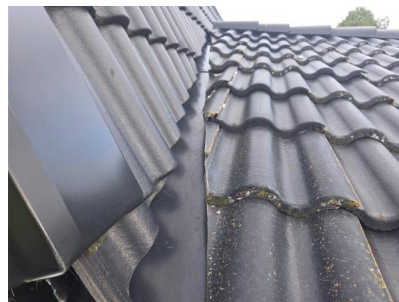
Rännviden upplevs som smal (för litet avstånd mellan huvudhusets takpannor och tillbyggnadens).

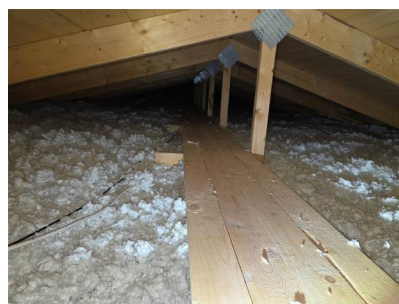
Vinden ovan huvudhuset är inte inspekterbar då vindslucka inte finns.

Vinden ovanför tillbyggnaden, inget att notera.

En kompletterande besiktning kan utföras om vindslucka monterats och vinden är inspekterbar i sin helhet. Oklart om höjden i vindsutrymmet räcker för en fullgod inspektion.

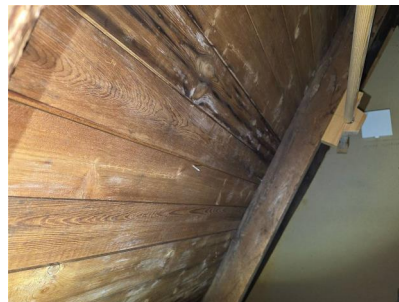
En avvikande lukt som upplevs som tjära kunde noteras i utrymmet. Denna kommer troligtvis från den gamla takpappen som har luktsmittat underlagstaket.

Missfärgningar finns på underlagstaket. Dessa bedöms vara från innan taket lades om.

Vid fuktindikering mot missfärgningarna kunde inga förhöjda indikationer påvisas.

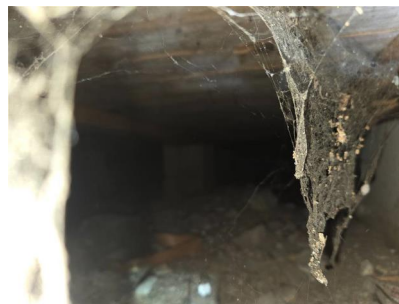
Grunden är endast inspekterade via ventilerna i grundmuren. Via ventilen kunde fuktkvot uppmätas i närliggande trädetaljer till mellan 19-20%.

Risk för mikrobiell tillväxt föreligger om den relativa fuktigheten i den omgivande luften är över 75% vilket i gran- och furuvirke motsvarar en fuktkvot på ca 17%. Vid en långvarig fuktkvot på >28% finns risk för rötskador.

För att utreda orsak och omfattning av den förhöjda fuktkvoten samt undersöka grunden i sin helhet rekommenderas att en fördjupad undersökning utförs.

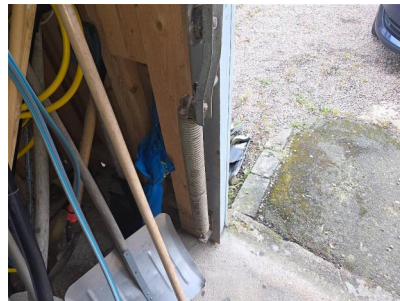
Det finns inget skyddshölje på fjädrarna till garageporten.

Detta kan med fördel monteras för att minska risken för personskador.

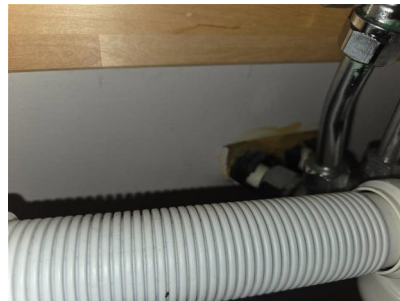
Anslutningen mellan väggens våtrumsmatta och vattenrören under handfatet är bristfällig och avståndet mellan vattenrören är för litet. Även anslutningen mellan golvs våtrumsmatta mot dörrkarm/tröskel är bristfälligt utfört.

Bristerna medför ökad risk att vatten kan tränga ner i bakomliggande konstruktion med fuktrelaterade skador som möjlig följd.

Vid fuktindikering i utrymmet kunde inga förhöjda indikationer påvisas.

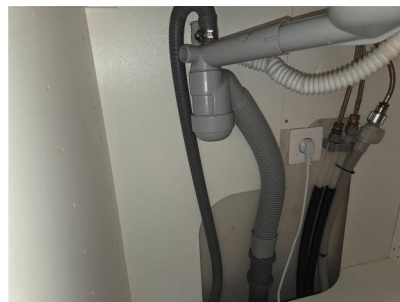
Fuktskydd finns inte i diskbänkskåpet. Diskmaskinens avloppsslang saknar upphängningbygel.

Detta medför ökad risk att vatten kan tränga ner i bakomliggande konstruktion med fuktrelaterade skador som möjlig följd.

Vid fuktindikering mot golvytan framför diskbänkskåpet, kyl/frys samt diskmaskinen kunde inga förhöjda indikationer påvisas.

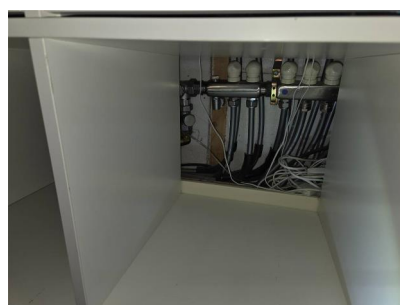
Bakom en hylla finns kopplingar till golvvärmen, en så kallad "rörslits".

En rörslits ska ha en vattentät botten och vara försedd med skvallerrör. När det saknas ökar risken för att ett läckage inte upptäcks i tid. Det kan leda till fuktskador i omkringliggande konstruktioner.

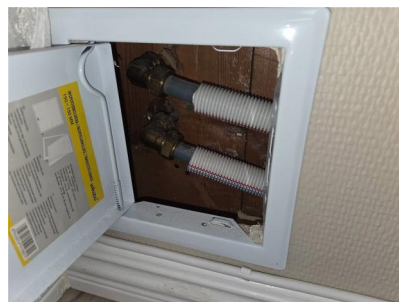
En lucka finns på väggen där kopplingar till radiatorrör finns. Även detta utrymme kallas för "rörslits".

Se vidare under rubriken "Entréplan/Vardagsrum".

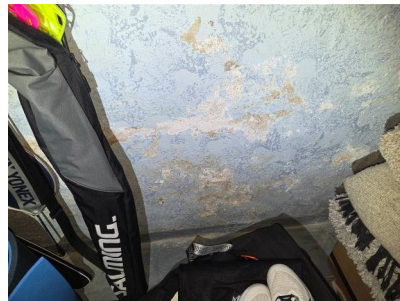
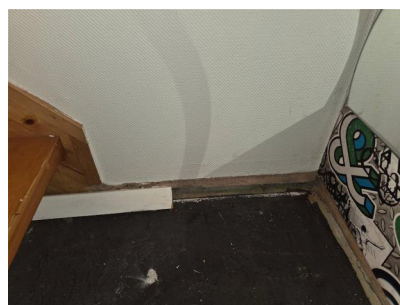
En avvikande lukt kunde upplevas vid inträde i utrymmet. Källaren består till stor del av stenmaterial förutom ytter- och innerväggarna nedanför källartrappan och in mot dusch/toalett. Dessa väggar består av organiska och ångtäta material som bland annat trä och plastmatta.

Plastmattan har släppts från underlaget på golvet i duschen där även sprickor finns i väggens våtrumsmatta. Puts- och färgsläpp noteras från källarväggar och golv.

På källarväggar nedanför trappan demonterades en golvlister. Via springan mellan väggens träfiberskiva och betonggolvet kunde tillsynas obehandlat trä noteras. Fuktkvoten i det tillsynas obehandlade trädetaljerna uppmättes till 28%. En avvikande lukt kunde upplevas vid golv-/väggvinkeln.

Risk för mikrobiell tillväxt föreligger om den relativa fuktigheten i den omgivande luften är över 75% vilket i gran- och furuvirke motsvarar en fuktkvot på ca 17%. Vid en långvarig fuktkvot på >28% finns risk för rötskador.

En äldre källare påverkas alltid av en viss mängd fukt då utrymmena är placerade under mark. Det är därför oftast olämpligt att använda sig av organiska eller ångtäta material såsom träreglar samt plastmattor m.m mot väggar och golv. Om man har någon form av organiskt eller ångtätt material mot väggar och golv i en källare så räcker det ändå oftast med en mycket liten fuktbelastning för att dessa material ska fuktas upp och avge lukt. Upplever man avvikande lukt och/eller att hälsan påverkas vid vistelse i utrymmena rekommenderas det att aktuella väggarna samt täta yttskikt rivs ut, bakomvarande ytor rengörs noggrant och ersätts med fukt- och luftsäkra material.
