# Besiktningsprotokoll

Anticimex Försäkringsbesiktning i samarbete med Fastighetsbyrån

| Fastighetsadress:<br>Enöglavägen 8 | |

| Besiktningsdatum:<br>2025-09-15 | Protokollnummer:<br>69267485 |

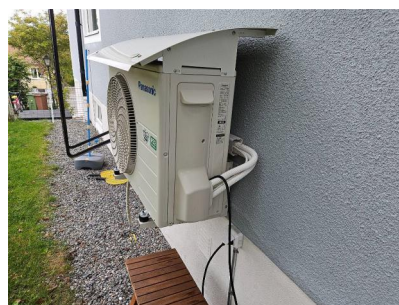
Kondensvatten från luftvärmepumpens utedel leds inte bort från husgrunden.

Mindre sprickor finns lokalt på putsfasad mot betongstomme

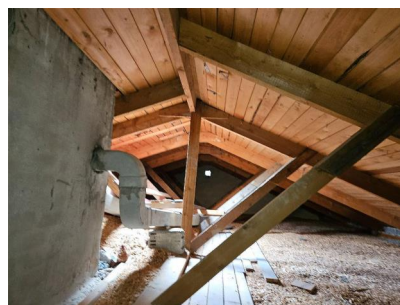
Vid kontroll av vinden uppmättes fuktvärden under kritisk fuktnivå för mikrobiell tillväxt och en normal lukt upplevdes.  
Fuktkvoten i underlagstak/takbjälkar uppmättes till 9%.

Mindre spår av tidigare fuktpåverkan, förekommer lokalt på underlagstaket

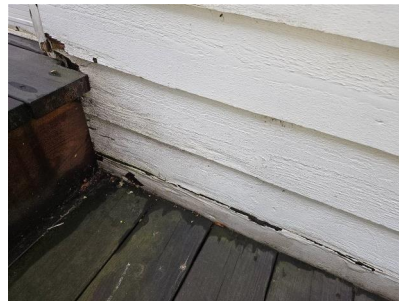
Mindre rötskador finns i fasadpanelen, vindskivor.

Dessa bedöms inte ha lett till bakomliggande skador.

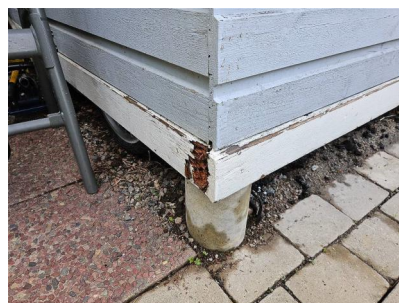
Mindre rötskada på väggsyll.

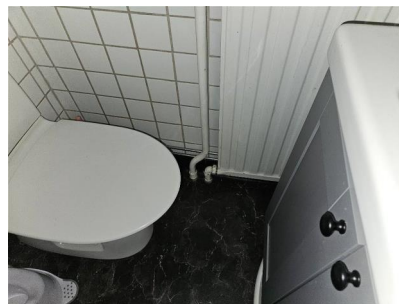
Rör genomföring finns i golvet.

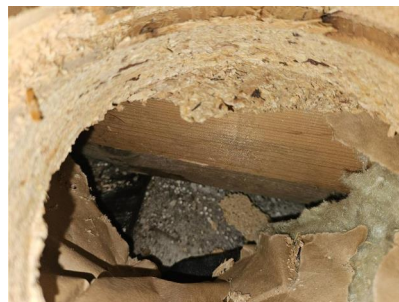
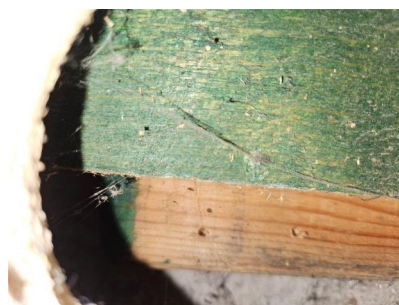
Vid kontroll av konstruktion uppmättes fuktvärden över kritisk nivå för mikrobiell tillväxt och mikrobiell lukt upplevdes.

Källargrundmurar med påreglade isolerade ytterväggar. Dessa konstruktioner får ofta skador på grund av naturlig fuktvandring.

Fuktkvoten uppmättes till 26% i golvregel i provhål vid golv/ väggvinkeln i hallen mellan sovrum 2 och entréhall i källaren.

Fuktkvoten uppmättes till 17% i påreglad vägg i sovrum 2 i källaren

Bomljud (luftfickor under klinkerplattor) förekommer i källaren

Vi rekommenderar en fördjupad undersökning för att bedöma orsak och omfattning. Det är viktigt att tänka på att denna rekommendation om fördjupad undersökning gäller hela källarens påreglade ytterväggar samt uppreglade golv.

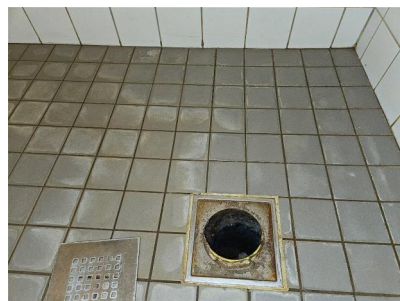
Gjutjärnsbrunnen är rostangripen.

Lokalt bristfällig golvlutning.

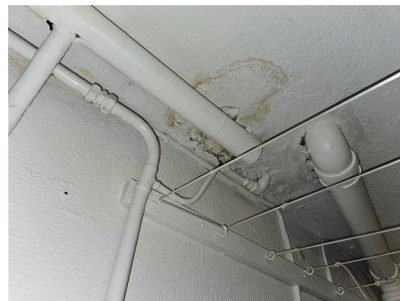
Gjutjärnsbrunnen är rostangripen.

Putssläpp finns på vägg.

Spår av tidigare fuktpåverkan på tak vid rörgenomföring.
