# Besiktningsprotokoll

Anticimex Försäkringsbesiktning i samarbete med Fastighetsbyrån

| Fastighetsadress:<br>Långö Östmarkshagen 2 | |

| Besiktningsdatum:<br>2025-09-17 | Protokollnummer:<br>69271791 |

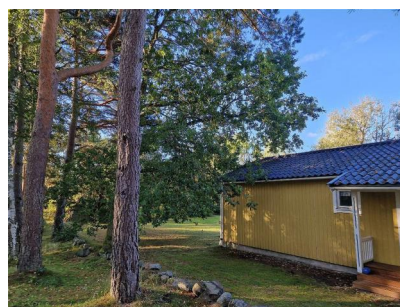
Träd intill huset.

Träd intill huset är olämpligt då man kan förvänta sig en högre fuktbelastning samt att grenar och löv lätt sätter ingen takavvattningen.

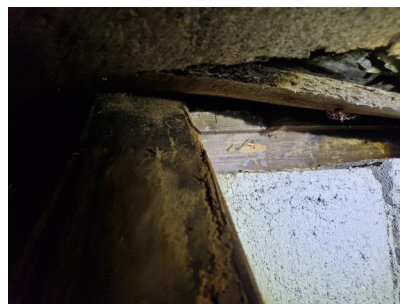
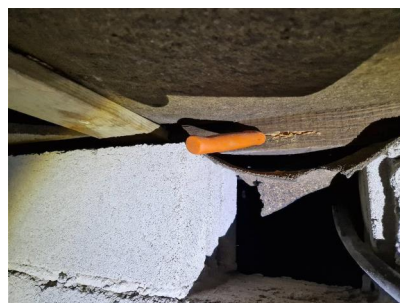
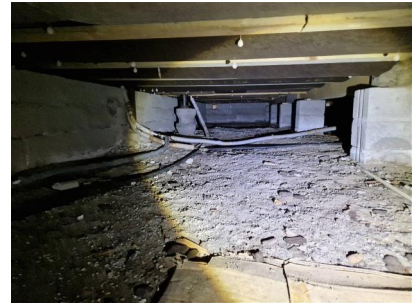
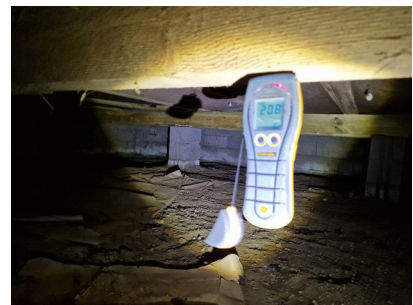
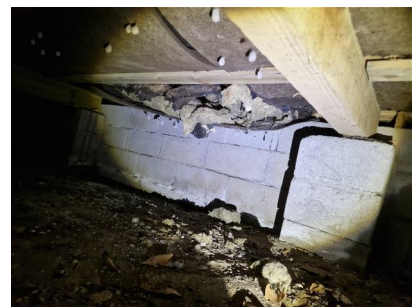
- Rötskador och angrepp av träskadeinsekter finns i syll, bjälklag och blindbotten.
- Blindbotten har lokalt rasat ner.
- Syll och bärlina är kemisk behandlad.
- Fuktkvoten uppmättes till 21% i bärlina, risk för mikrobiell tillväxt föreligger om fuktkvoten överstiger 17%.

För omfattning och lämpliga åtgärder gällande ovannämnda skador rekommenderas att en vidare undersökning utförs.

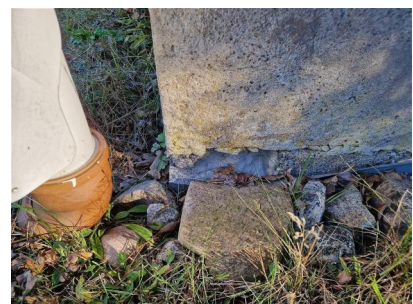
Vid uterum är sockeln lokalt skadad.

Det är lämpligt att lägga i betong för att undvika mer skador, vid osäkerhet kontaktas en fackman.

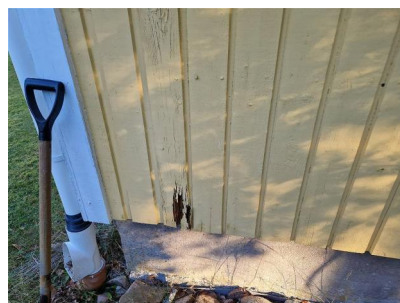
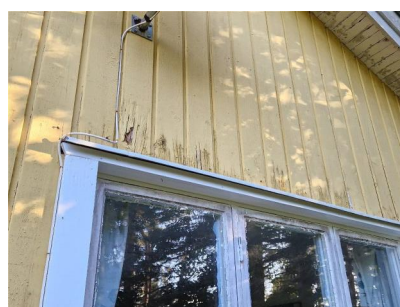
Rötskador finns i fasadpanelen.

För omfattningen och byte av skadad material rekommenderas att en snickare kontaktas.

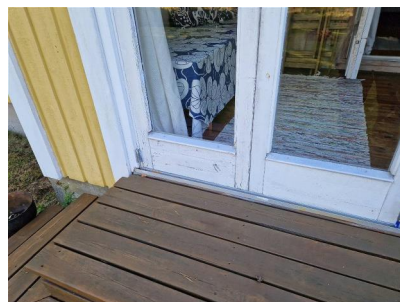
Skjutdörr vid uterum är i behov av underhåll, denna dörr är även svår att öppna.

Underhåll rekommenderas för att undvika rötskador.

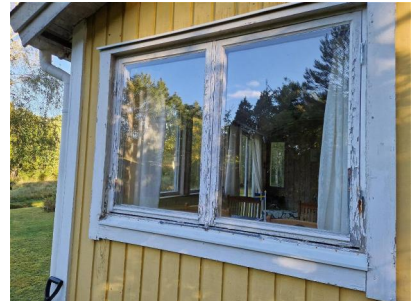
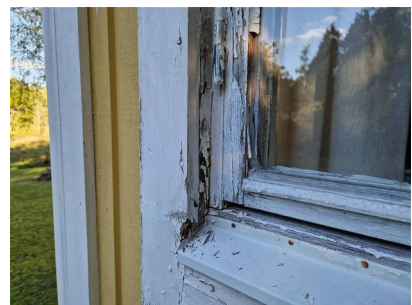
Fönster, foder och salning är i ett sämre skick.

Underhåll alternativt byte av fönster som är i ett dåligt skick rekommenderas, salning och foder som är rötskadade byts ut via en snickare.

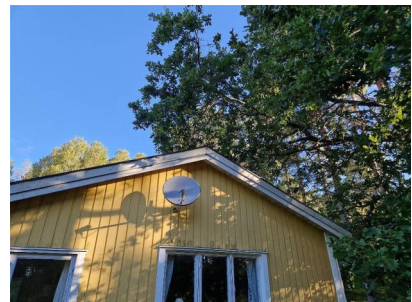
- Hängrännor är fulla med löv och skräp.
- Större grenar sträcker sig över taket.

Ovannämnda anmärkningar medför en ökad risk att skador och läckage uppkommer.

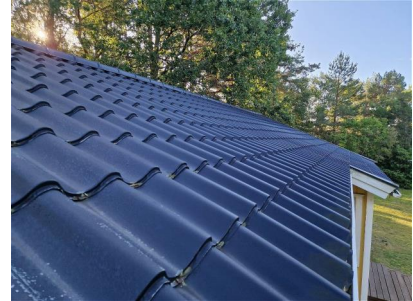
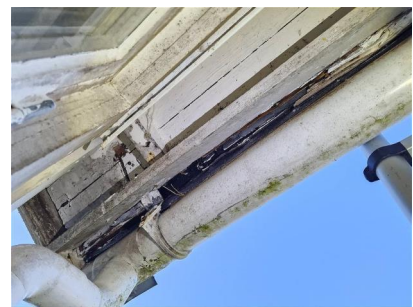
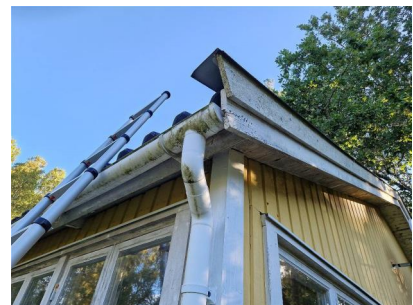
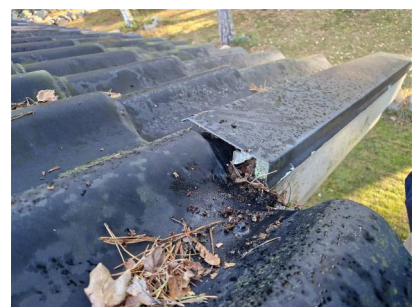
- Rötskador finns i underlagstaket och i vindskivor.
- Via vinden noterades fuktfläckar på underlagstaket.
- Vindskiveplåt är monterad så att rötskador har uppkommit.
- Den yttre taktäckningen är till åren.

Det rekommenderas att en snickare kontaktas för omfattning och lämpliga åtgärder gällande ovannämnda skador.

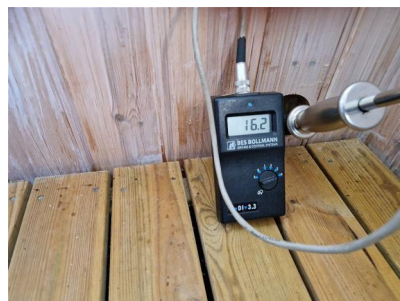
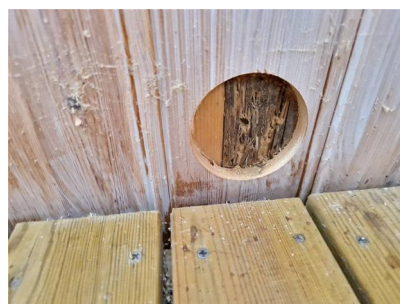
Vid kontroll av väggens nederkant noterades rötskador i väggregel, en nyare träregel är satt mot den skadade regeln. Utvändigt finns rötskador i fasadpanelen där väggregel är skadad.

Det rekommenderas att en snickare kontaktas för omfattning och lämpliga åtgärder.

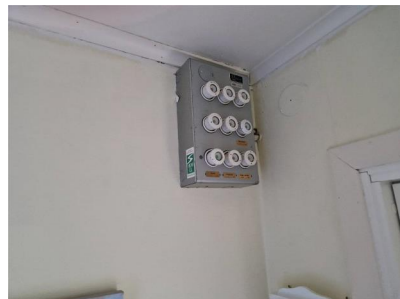
- Äldre elinstallation.
- Jordfelsbrytare finns ej.

Det finns inget krav att hus byggda före år 2000 ska ha jordfelsbrytare. Jordfelsbrytaren minskar dock risken för personskador och brand orsakade av elanläggningen.

Äldre elinstallationer kan behöva bytas ut, kontakta en elektriker för kontroll och om åtgärder behöver vidtas.

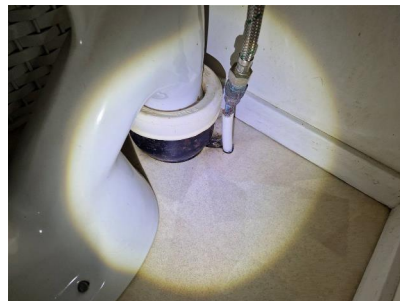
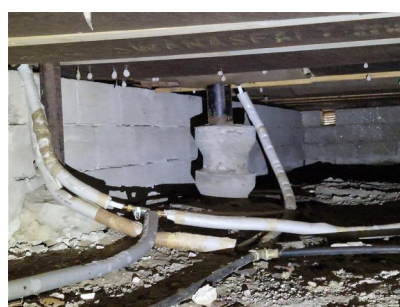
Äldre avloppsrör av gjutjärn.

Gjutjärn rostar kontinuerligt med risk för läckage och att fuktskador uppkommer.

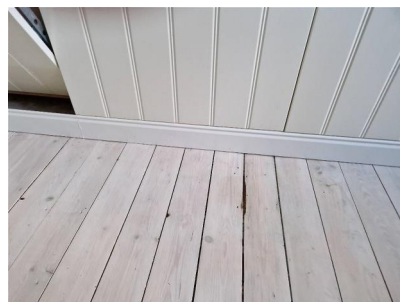
- Fuktskydd saknas i diskbänkskåp och under vitvaror.
- Äldre skada finns i brädgolv.

Fuktskydd rekommenderas enligt ovan för att lättare kunna upptäcka ett läckage och undvika skador.

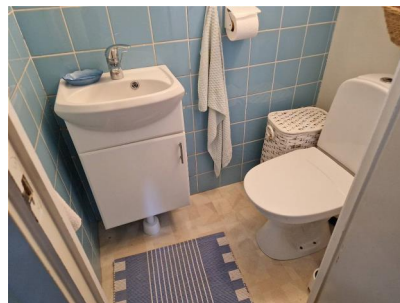
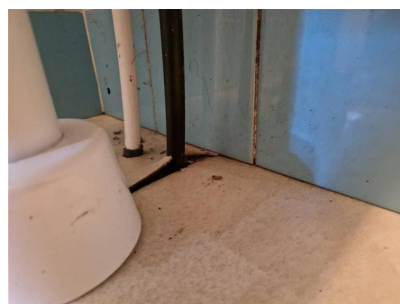
Golvmattan är inte uppvikt mot vägg och är inte tät runt rör.

Enligt dagens branschregler skall golvmattan vara uppvikt mot vägg samt tät mot genomföringar. Det är viktigt att vidta aktsamhet samt täta runt genomföringar för att undvika läckage och skador.

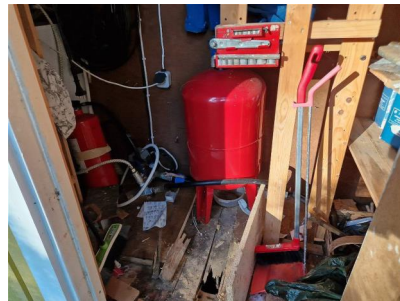
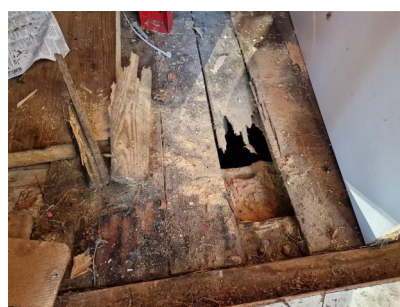
- Golvbjälklag och brädgolv är fuktskadat, här finns även rötskador i nederkant av väggkonstruktionen.
- Varmvattenberedare och installationer för vatten i utrymmet, tätskikt och golvbrunn finns ej.

I utrymme där installation för vatten och varmvattenberedare är placerade skall tätskikt och golvbrunn finnas för att undvika skador vid läckage eller kondensbildning.

En vidare undersökning rekommenderas via fackman för omfattningen av skador samt lämpliga åtgärder.
