Skålen 10

Långmyrsgatan 5

| Uppdragsnummer | S16747 |
| Besiktningsdatum | 2025-09-08 |

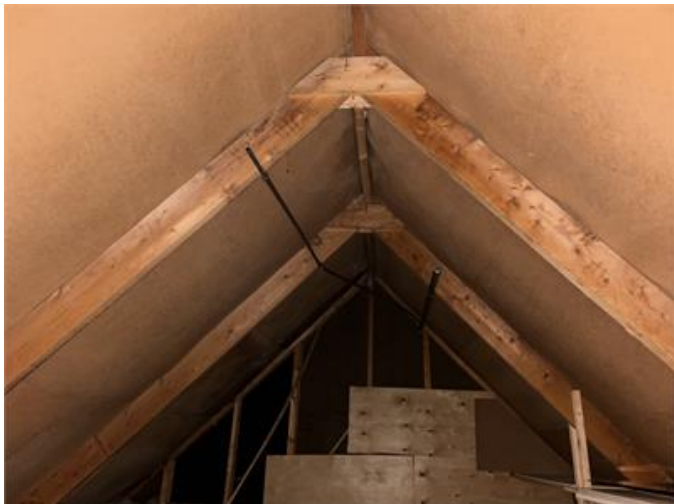
| Besiktningsresultat | | | | | |
|---|---|---|---|---|---|
| Nockvind | | X | | | Fuktfläckar förekommer delvis på underlagstak av board, vilket är relativt normalt för konstruktionstypen. Takets insida bör regelbundet kontrolleras. |

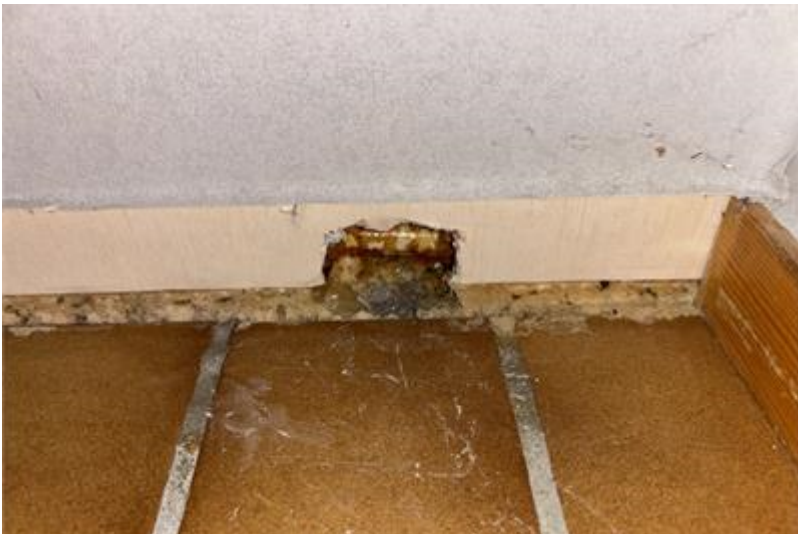
| Byggnadsdel | Väggsyll i Hall |

Fuktkvoten i träsyll uppmättes till 12% FK.

Det kritiska gränsvärdet för mikrobiell tillväxt brukar anges till ca 17% fuktkvot (FK).

Uppmätt värde ligger under gränsvärdet för mikrobiell påväxt.

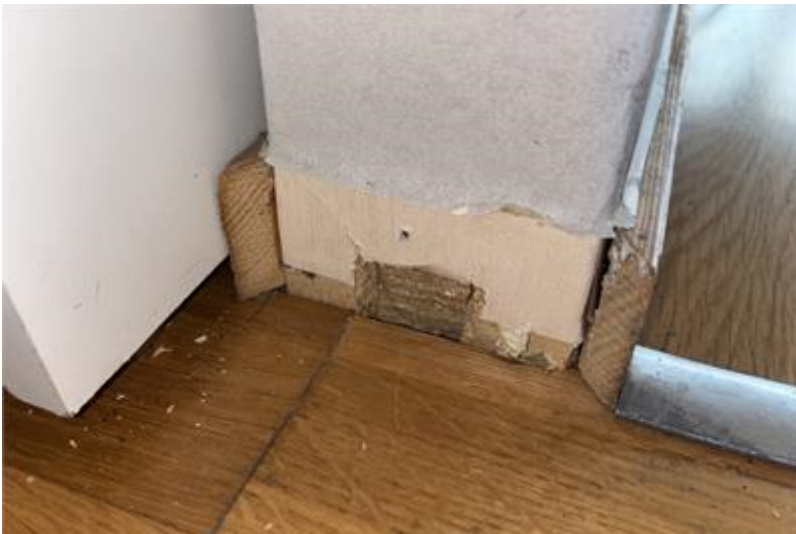
| Byggnadsdel | Mellanväggsyll i Vardagsrum |

Fuktkvoten i träsyll uppmättes till 10% FK.

Det kritiska gränsvärdet för mikrobiell tillväxt brukar anges till ca 17% fuktkvot (FK).

Uppmätt värde ligger under gränsvärdet för mikrobiell påväxt.
