# Besiktningsprotokoll

Anticimex Försäkringsbesiktning i samarbete med Fastighetsbyrån

| Fastighetsadress:<br>Södra Krycklinge 5 | |

| Besiktningsdatum:<br>2025-09-12 | Protokollnummer:<br>69261230 |

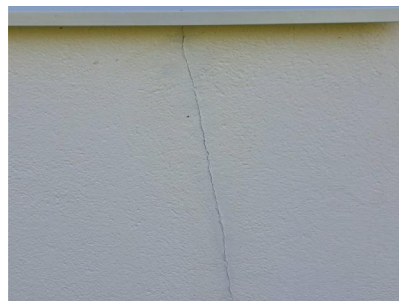
#### Utvändigt / Fasad

Sprickor finns i fasaden.

Dessa bedöms inte ha lett till bakomliggande skador.

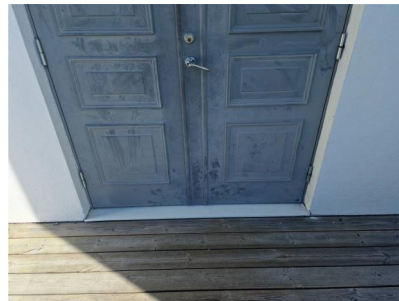
### Utvändigt / Dörrar

Dörr är matt i färgen och i behov av underhåll.

För att öka livslängden på dörr rekommenderas målning och underhåll.

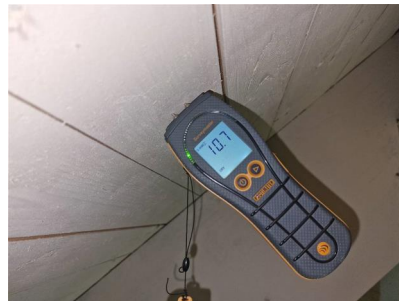
### Utvändigt / Vind

Vid kontroll av vinden uppmättes fuktvärden under kritisk fuktnivå för mikrobiell tillväxt och en normal lukt upplevdes.

Det finns risk för mikrobiell tillväxt om den relativa fuktigheten (RF) i den omgivande luften är över 75 %. I furuvirke motsvarar det en fuktkvot (FK) på 17 %.

Fuktkvoten i underlagstak/takbjälkar uppmättes vid besiktningstillfället till ca 10 - 11%.

Detta värde varierar dock under året beroende på årstid och utomhusklimat.

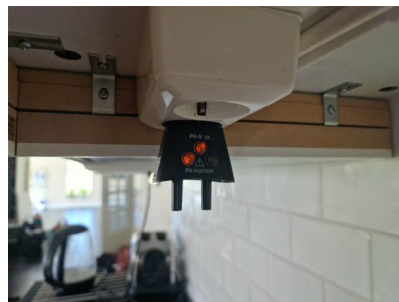
### Entréplan / Allmänt

Funktionskontroll av jordade eluttag.

Vid stickprovskontroll av jordade eluttag noterades inga avvikelser.

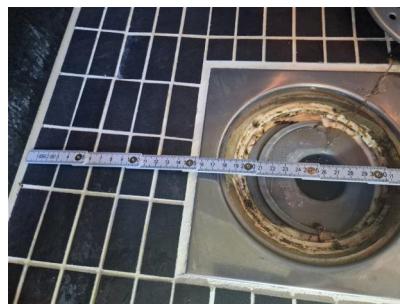
### Entréplan / Dusch/Toalett

Golvbrunnen är placerad något för nära vägg.

Det finns risk att tätskiktet inte har kunnat anslutas på rätt sätt, vilket kan leda till fuktskador.

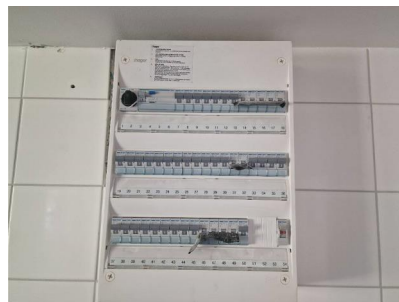
El-centralen har jordfelsbrytare.

Jordfelsbrytare finns installerad vid elcentralen.

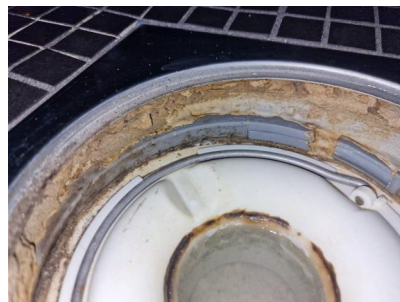
### Övre plan / Badrum/Dusch/Wc

Golvbrunnen i dusch på övre plan har felaktigt skuret tätskikt vilket medför en ökad risk för fuktskador i omkringliggande delar. Här är det extra viktigt att hålla vattenlåsen rena från skräp för att på så sätt förhindra att vattnet står högt i brunnen vid bruk av utrymmet.

Tätskikt är felmonterat i golvbrunnen vid dusch (sticker fram under klämringen).

När tätskikt är felmonterat i golvbrunnen innebär det risk för fuktskador. Vatten kan tränga ner i omkringliggande konstruktioner med fuktrelaterade skador som följd.
