# Besiktningsprotokoll

Kompletterande besiktning  
Anticimex Försäkringsbesiktning i samarbete med Fastighetsbyrån

| Fastighetsadress:<br>Husegärdes backe 1 | |

| Besiktningsdatum:<br>2025-09-04 | Protokollnummer:<br>69244806 |

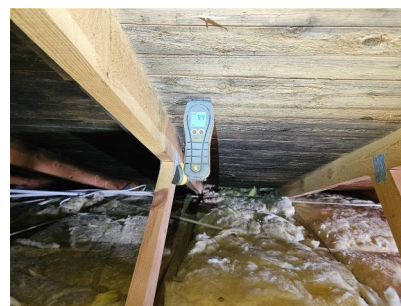
Vid kontroll av vinden har fuktvärden under kritisk fuktnivå för mikrobiell tillväxt uppmätts, dock finns mikrobiell påväxt på underlagstak.

Fuktkvoten i underlagstak/takbjälkar uppmättes till 9-10 %.

Risk för mikrobiell tillväxt föreligger om fuktkvoten överstiger 17%.

Den upptäckta mikrobiella påväxten på underlagstaket är ett tecken på att vinden har tillförts eller tillförs fukt inifrån bostaden.

För att komma tillrätta med detta kan fukttilförseln inifrån bostaden behöva minskas. Det kan göras genom att ventilationen i bostaden förbättras samt att eventuella otätheter i vindsbjälklaget (tak-/väggvinklar, taklucka med mera) tätas.

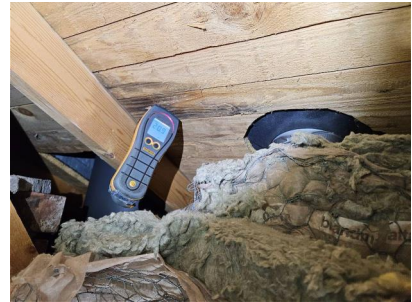
Underlagstaket har fuktfläckar runt frånluft och skorsten.

Fuktkvoten uppmättes till 20-21 % längs takkonstruktion runt genomföringar.

Fuktfläckar kan bero på olika saker, och kan vara ett tecken på en tidigare eller ett pågående läckage.

Vi rekommenderar att fackman/tak kontaktas för kontroll/åtgärder (orsak/omfattning).
