**Fastighetsuppgifter**

Halsbäck 1:45

Halsbäck 15

| Uppdragsnummer | P4883 |

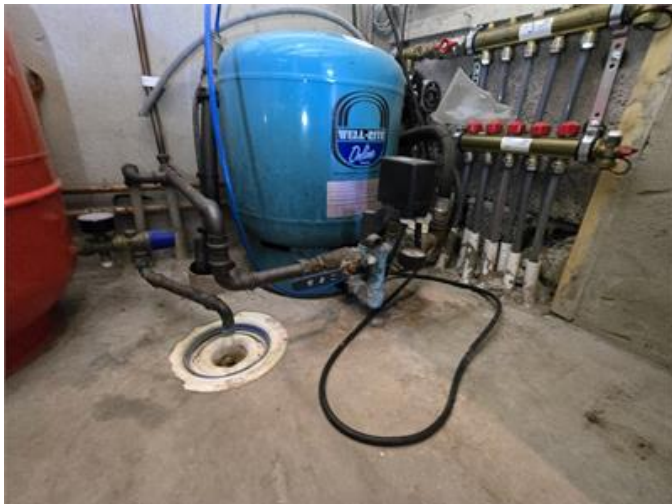
| Besiktningsresultat | | | | | |
|---|---|---|---|---|---|
| Teknikrum/Förråd | | x | | | Rör genomföring i golv, tätskikt finns ej under installationer, dock golvbrunn och intilliggande konstruktioner är av betong. |

Teknikrum: Vatteninstallationer utan tätskikt, dock golvbrunn samt intilliggande konstruktioner i betong.

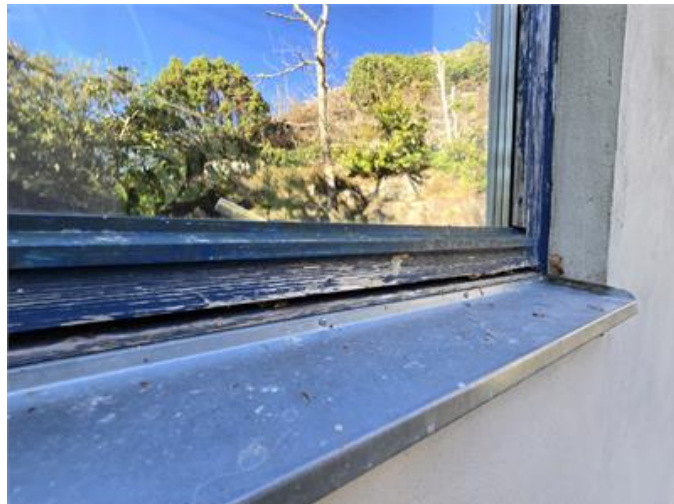
| Besiktningsresultat | | | | | |
|---|---|---|---|---|---|
| Fönster/Dörrar | | x | | | Fönster och dörrar är återbrukade och har underhållsbehov.<br>Se kommentar/riskanalys. |

Fönster med behov av underhåll/målning riskerar att drabbas av fukt- och rötskador. Fönster med isolerkassetter kan med tiden tappa sin täthet och ge upphov till missfärgningar mellan fönsterrutorna. Fönster av aktuell typ förväntas ha en livslängd på ca 25-30 år.

Fönster: Exempelbild på fönster med underhållsbehov.
