**Fastighetsuppgifter**

Öckerö 1:325

Högåsvägen 10

| Besiktningsdatum | 2025-09-19 |

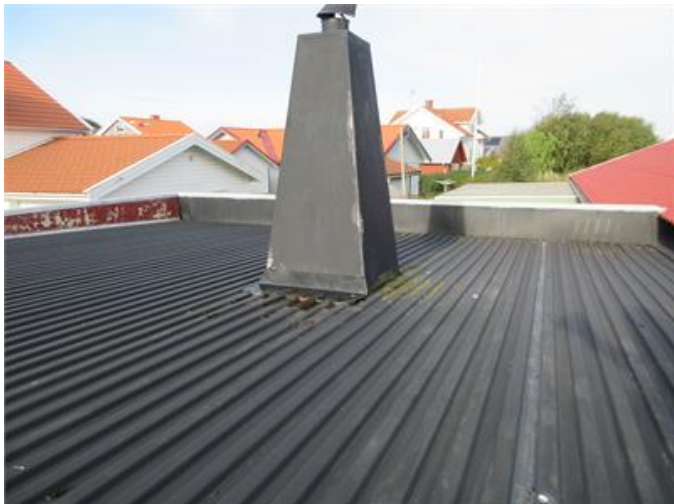
| Besiktningresultat | | | | | |
|---|---|---|---|---|---|
| Yttertak | | | X | | Yttertakstäckning på husets sadeltak består av eternitpannor samt är av äldre standard. Takplåten på husets låglutande tak är delvis nedtrampat och det noterades att det förekommer otätheter i anslutningar mellan takplåten och skorstenen vilket ökar risken för inläckage. Inläckage har också noterats inockvind samt teknikrum. Vi rekommenderar att fackman/takläggare kontaktas för bedömning av omläggning taktäckning samt kontrollerar och skador finns i underliggande konstruktioner. |

Takplåt med brister på lägenhet

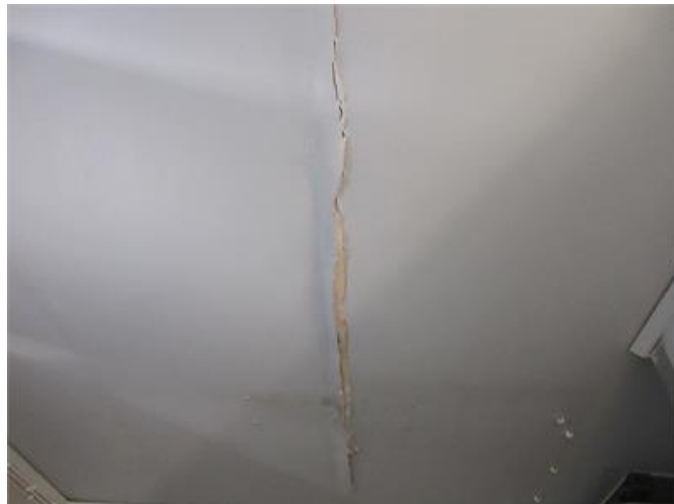
| Besiktningsresultat | | | | | |
|---|---|---|---|---|---|
| Teknikrum | | | x | | Fuktskador noterades i innertaket vilket tyder takläckage. Se ovan bedömning omläggning yttertak. |

Läckage i tak i teknikrum

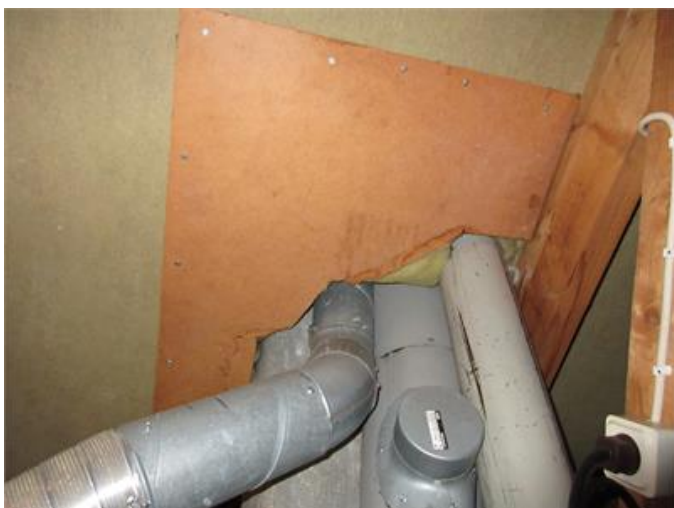
| Besiktningsresultat | | | | | |
|---|---|---|---|---|---|
| Vind | | | x | | I vinden med sadeltak noterades lokala missfärgningar på yttertakets insida runt takgenomföringar för rör/ventilation. Se ovan bedömning omläggning yttertak.<br>Eternit är ett asbesthaltigt material. Dess förekomst i sig utgör ingen risk för inomhusmiljön. Dock bör fackman kontaktas vid eventuellt avlägsnande av materialet.<br>Vindsluckan är otät och behöver tätas.<br>Yttertaget på lägenheten är ett låglutande tak med en parallell takkonstruktion utan besiktningsbart vindsutrymme. |

Missfärgningar i tak inockvind

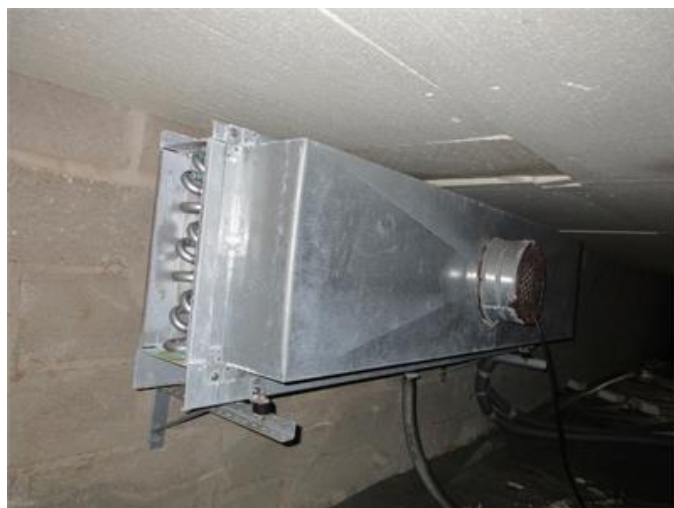
En av två kylfläktar i krypgrund

Möjligheten finns att installera en för ändamålet avsedd krypgrundsavfuktare för att över tid säkerställa ett torrt klimat i grunden. Samtidigt rekommenderar vi också en fördjupad undersökning av på övriga brister/skador i grunden. I grunden finns också någon form av fläktar (2 st) monterade för kyla eller ventilation. Fläktarnas syfte bör också säkerställas.

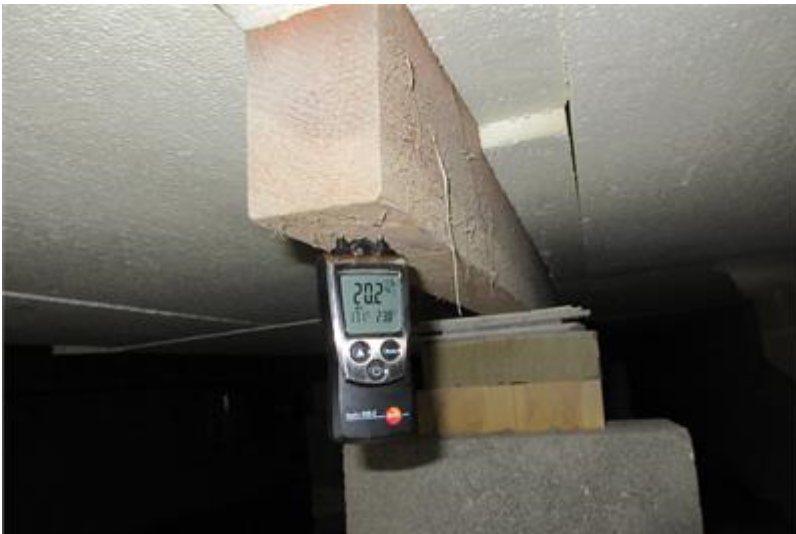
| Besiktningresultat | | | | | |
|---|---|---|---|---|---|
| Grundkonstruktion | | | X | | Huset är delvis uppfört på en uteluftsventilerad krypgrund och detta bedöms ur fuktsynpunkt som en riskkonstruktion. Vid stickprovvis fuktkontroll uppmättes förhöjda fuktvärden och därför rekommenderas en fördjupad undersökning, se även kommentar/riskanalys samt bilaga 1 kontroll av konstruktion. |

Två stickprovsvis fuktmätningar utfördes i undersidan av träbjälklaget. Fuktkvoten mättes till ca 20 % vilket är över det kritiska gränsvärdet för mikrobiell tillväxt.

Notera att stickprovsmässig undersökning är utförd samt att mätvärden normalt sett kan variera över årstiderna. För att säkert fastställa krypgrundens kondition och fuktstatus måste en mer omfattande undersökning utföras.

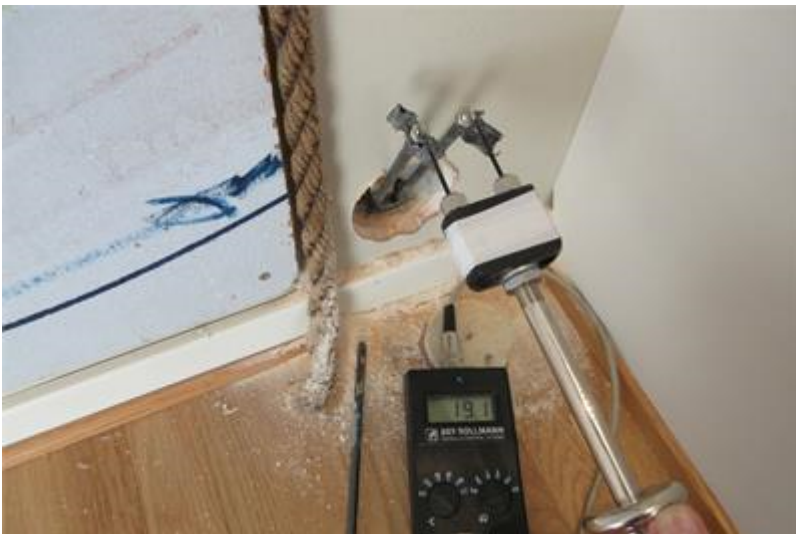
| Besiktningresultat | | | | | |
|---|---|---|---|---|---|
| | | | X | | Huset är delvis även uppfört på en betongplatta på mark (lägenhet) och detta bedöms också ur fuktsynpunkt som en riskkonstruktion. Vid stickprovvis fuktkontroll uppmättes förhöjda fuktvärden och därför rekommenderas en fördjupad undersökning, se även kommentar/riskanalys samt bilaga 2 kontroll av konstruktion. |

Stickprovsvis fuktmätningar utfördes i ytterväggsyll i allrum. Fuktkvoten mättes till ca 19 % vilket är över det kritiska gränsvärdet för mikrobiell tillväxt.

Notera att stickprovsmässig undersökning är utförd med mätvärde över kritiskt gränsvärde. För att säkert fastställa grundkonstruktionens utförande, kondition och fuktstatus måste en mer omfattande undersökning utföras.
