Vinstocken 3

Soldatvägen 7B

**Besiktningsuppgifter**

## Bilaga 1 för kontroll av valda konstruktioner

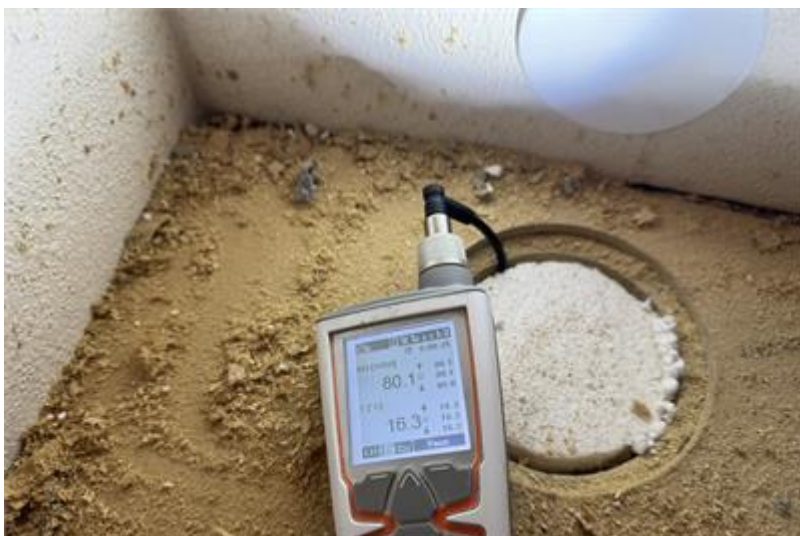
| Konstruktionsdel | Överisolerad golvkonstruktion |
| Konstruktionsuppbyggnad | Golvyttskikt, spånskiva, cellplast, sandavjämning. |

Provhål togs upp i förrådet och fuktvärden över kritisk nivå för mikrobiell tillväxt uppmättes.  
RF uppmättes till ca 80%.  
En avvikande lukt upplevdes via provhål.

Det kritiska gränsvärdet för mikrobiell tillväxt brukar anges till ca 70-75% relativ fuktighet (RF).

Notera att stickprovsmässig undersökning är utförd samt att mätvärden normalt sett kan variera över årstiderna. För att säkert fastställa konstruktionens kondition och fuktstatus samt orsak/omfattning till det uppmätta fuktvärdet måste en mer omfattande undersökning utföras.

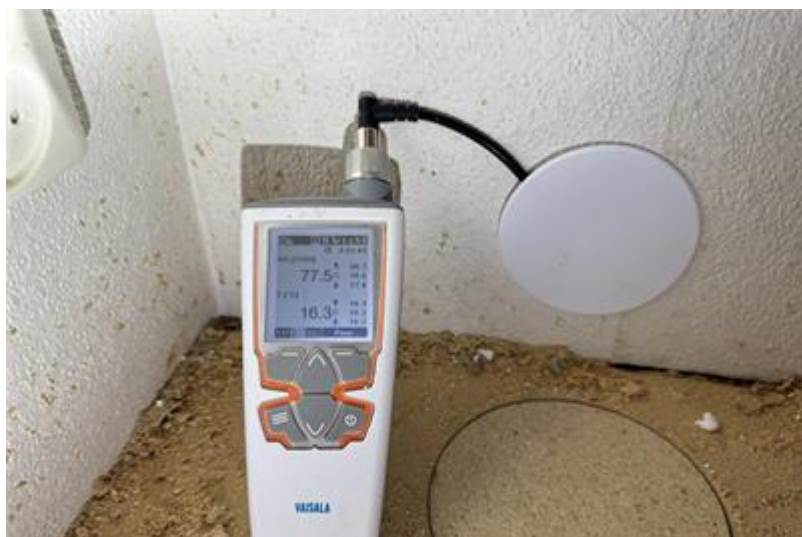
## Bilaga 2 för kontroll av valda konstruktioner

| Konstruktionsdel | Utreglade väggar |
| Konstruktionsuppbyggnad | Spånskiva, träreglar, isolering mellan reglar, källaryttermvägg. |

Ett provhål togs upp i förrådet och följande fuktvärden uppmättes.

FK uppmättes till ca 13%.

RF i isolering uppmättes till ca 77-78%.

En svagt avvikande lukt upplevdes från urtagen isolering.

Det kritiska gränsvärdet för mikrobiell tillväxt brukar anges till ca 15-17% fuktkvot (FK) eller ca 70-75% i relativ luftfuktighet (RF).

Notera att stickprovsmässig undersökning är utförd samt att mätvärden normalt sett kan variera över årstiderna. För att säkert fastställa konstruktionens kondition och fuktstatus samt orsak/omfattning till det uppmätta fuktvärdet måste en mer omfattande undersökning utföras.
