# Besiktningsprotokoll

Anticimex Försäkringsbesiktning i samarbete med Fastighetsbyrån

| Fastighetsadress:<br>Enöglavägen 3 | |

| Besiktningsdatum:<br>2025-09-18 | Protokollnummer:<br>69248519 |

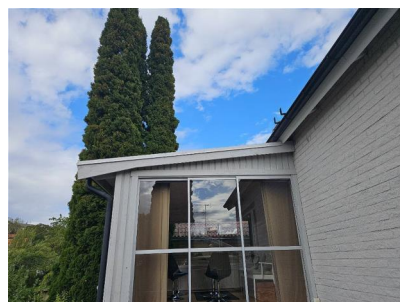
Växter finns i anslutning till byggnaden.

Området närmast huset rekommenderas att vara fritt från växtlighet.

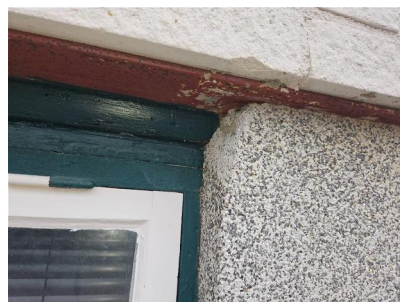
Lokalt mindre urslag, sprickor på sockeln.

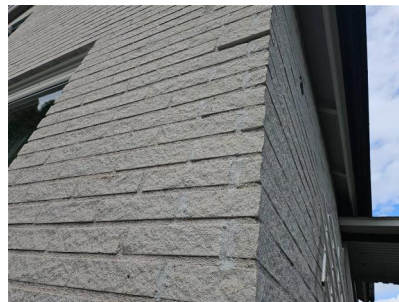
Lokalt mindre lagningar på tegelfasad.

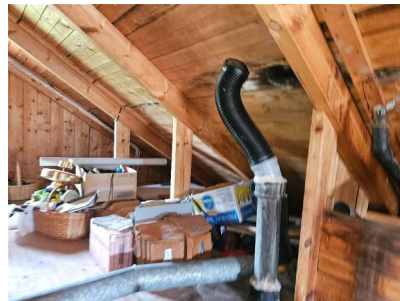
Vid kontroll av vinden uppmättes fuktvärden under kritisk fuktnivå för mikrobiell tillväxt och en normal lukt upplevdes. Fuktkvoten i underlagstak/takbjälkar uppmättes till 8 %.

Spår av tidigare fuktpåverkan, förekommer på underlagstaket vilket bedöms härledas till tiden före takomläggning.

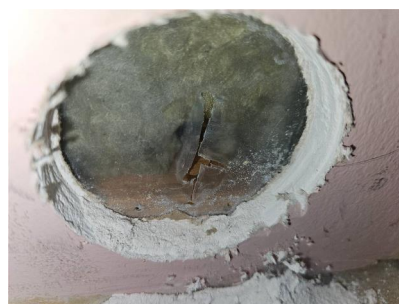
Vid kontroll av konstruktion uppmättes fuktvärden över kritisk nivå för mikrobiell tillväxt och normal lukt upplevdes.

Golvet är ett flytande golv med golvspånskiva mot cellplastisolering och ytskikt av varierande slag.

Källargrundmurar med påreglade isolerade ytterväggar. Fuktkvoten uppmättes till 19 % i liggande regel dikt an mot källargrundmur/ betongyttervägg. Mellan reglarna sitter mineralullsisolering. Mellan reglarna och gipsväggen sitter en ångspärr av plastfolie.

Mätning utfördes i provhål i vägg i klädkammaren i källaren.

Det finns risk för mikrobiell tillväxt om den relativa fuktigheten (RF) i den omgivande luften är över 75 %. I furuvirke motsvarar det en fuktkvot (FK) på 17 %.

Vi rekommenderar en fördjupad undersökning för att bedöma orsak och omfattning. Det är viktigt att tänka på att denna rekommendation om fördjupad undersökning gäller hela källarens påreglade väggar och flytande golv.

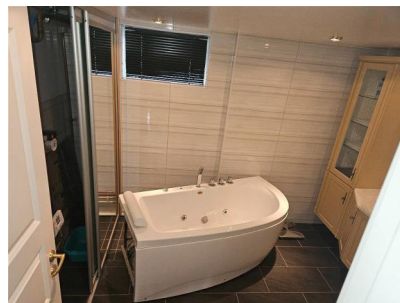
Fuktindikering i utrymmet gav inga förhöjda fuktindikationer.

Inget att notera.

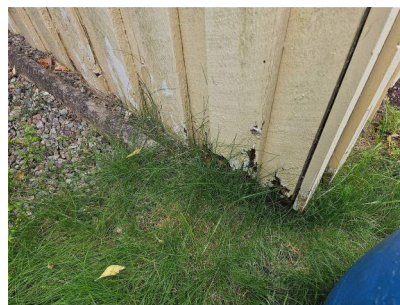
Mindre rötskador finns i fasadpanelen.

Dessa bedöms inte ha lett till bakomliggande skador.

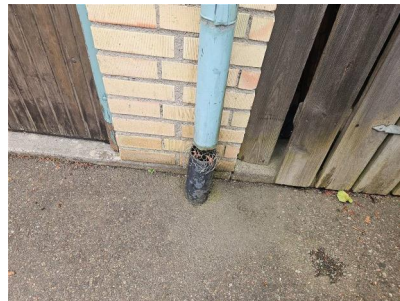
Mindre glipa vid stuprör.
