# Besiktningsprotokoll

Anticimex Överlåtelsebesiktning av småhus - nivå 1

| Fastighetsadress:<br>Sättra Borryd 1 | |

| Besiktningsdatum:<br>2025-09-11 | Protokollnummer:<br>69252969 |

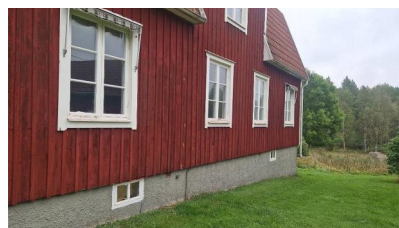
Fasadpanelen är i behov av målning/underhåll.

Fasadbeklädnad och träkonstruktioner där målningsbehov finns riskerar att få fukt- och rötskador på grund av sämre vattenavvisande förmåga. För att öka livslängden på fasadbeklädnaden rekommenderas målning och underhåll.

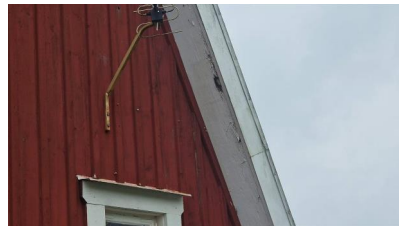
Mindre rötskada noteras i takutsprång på gavel vid utbyggnad mot baksidan.

Rekommenderas att byta skadat material och utreda orsaken.

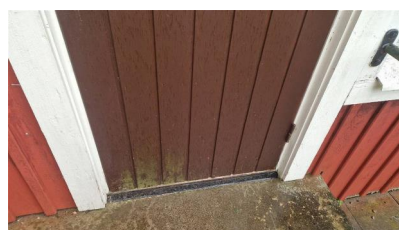
Dörrar är i behov av målning/underhåll.

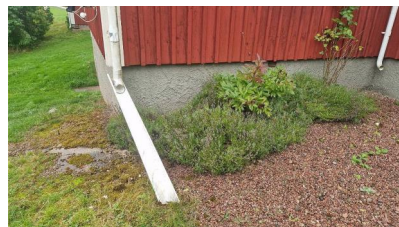
Stuprör är inte anslutet till markledning.

Stuprör som inte är anslutet till markledning kan medföra en ökad fuktbelastning på grundmur/sockel som i sin tur kan leda till fuktrelaterade skador.

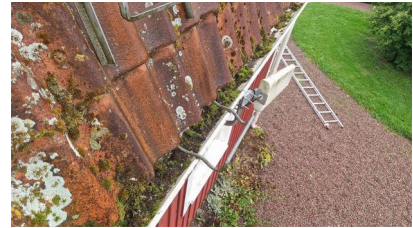
Hängrännor rekommenderas att rensas från mossor.

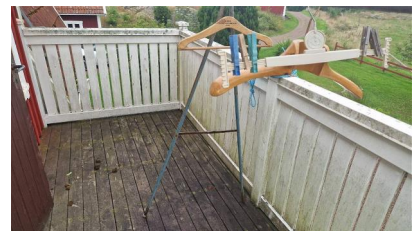
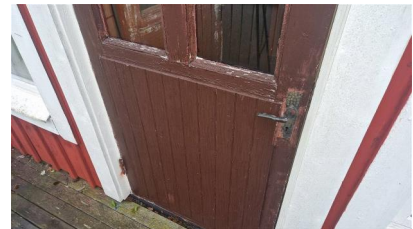
Låglutande tak har fel taktäckning.

Taktäckningen av plåt är inte anpassad till taklutningen. Risk finns för läckage med fuktskador som följd.

Plåttaket har färgsläpp och är till stor del dolt av trall.

Trädetaljer på räcke är i behov av målning/underhåll.

Balkongdörren är i behov av underhåll/renovering.

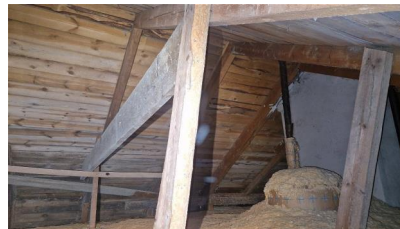
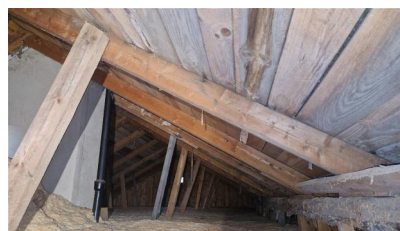
Expansionskärl finns installerad på vind.

Expansionskärl som är i bruk på vinden är olämpligt placerat då ett läckage kan leda till att vatten rinner ut i omkringliggande konstruktioner med fuktskador som följd.

Mindre missfärgningar finns i underlagstaket enligt förväntan sett till husets ålder.

Vid kontroll av vinden uppmättes fuktvärden under kritisk fuktnivå för mikrobiell tillväxt.

Fuktkvoten i underlagstak/takbjälkar uppmättes till 9 %.

Risk för mikrobiell påväxt föreligger om fuktkvoten överstiger 17%.

Vindsluckan är otät och dåligt isolerad, ny vindslucka rekommenderas.

Det är viktigt att regelbundet kontrollera vinden. En hygrometer kan med fördel monteras för att kontinuerligt övervaka temperatur och fuktighet. På så sätt blir det lättare att upptäcka om fuktig luft från bostaden läcker upp på vinden.

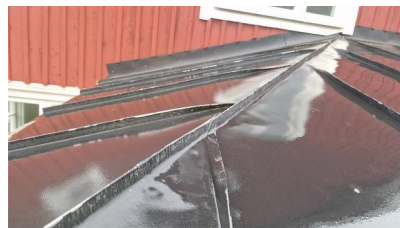
Mindre färgsläpp förekommer på plåttaket.

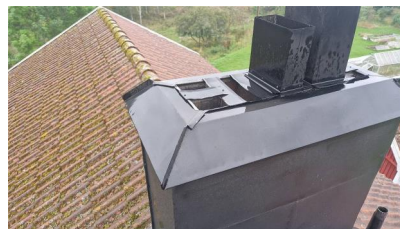
Skorstenen saknar väderskydd.

Väderskydd kan monteras för att skydda mot nederbörd som annars kan orsaka fuktskador och frostsprängning i skorstenen/ murstocken.

Vi rekommenderar att du kontaktar en plåtslagare för att ta reda på hur och om ett väderskydd ska monteras.

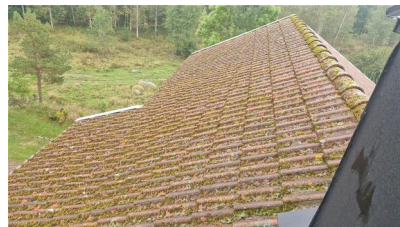
Mosspåväxt finns på takpannor.

Mossa som växer på taket kan leda till att taktäckningen har ett minskat motstånd mot vatteninträngning. Detta i sin tur kan leda till fuktskador på träläkt och takkonstruktionen vilket kan resultera i mikrobiella skador (angrepp av mikroorganismer).

Yttertaket närmar sig sin tekniska livslängd på 40 år.

För att öka livslängden på taket rekommenderas att mossan tas bort från takpannorna.

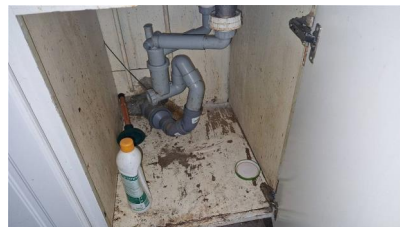
Fuktskydd saknas i diskbänkskåp.

Utan fuktskydd är det svårt att upptäcka läckage från rörledningar. Vatten kan då tränga in i omkringliggande konstruktioner och orsaka fuktskador.

Diskbänkskåpet är i dåligt skick.

För att upptäcka eventuella läckage, installera ett fuktskydd.

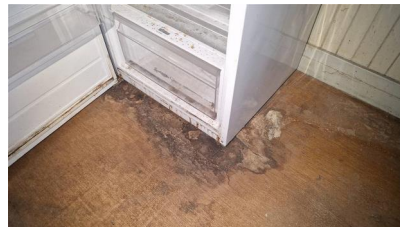
Fuktskydd saknas under vitvaror.

Utan fuktskydd är det svårt att upptäcka läckage. Vatten kan då tränga in i omkringliggande konstruktioner och orsaka fuktskador.

Spår av äldre kondensläckage finns.

Inga förhöjda fuktvärden kan uppmätas i golvet.

För att upptäcka eventuella läckage, installera ett fuktskydd.

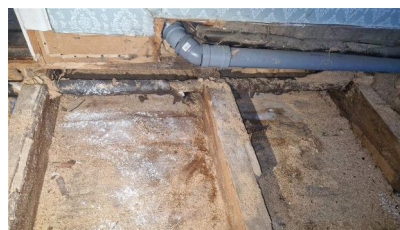
Bakom köket har golvet brutits upp efter ett avloppsläckage. Här påträffades rötsvamp, och analys visade att det rör sig om timmerticka. Bjälklaget behöver torkas ut innan återställning kan ske.

Golvet har brutits upp efter ett längre pågående läckage från avloppet. Vid provtagning har timmerticka (rötsvamp) konstaterats i området.

Förhöjda fuktvärden uppmäts fortfarande i brädgolv och bjälkar, och materialet bedöms vara fuktmättat. Kontakt med fukttekniker rekommenderas för uttorkning.

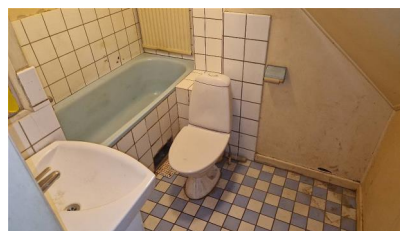
Utrymmet är äldre och har passerat tiden för sin tekniska livslängd.

- Element olämpligt placerat i plats för bad.
- Äldre rostig gjutjärnsbrunn.
- Bristfälligt golvfall.

Renovering av utrymmet rekommenderas. Kontakta en behörig våtrumsentreprenör för en renovering. I samband med renoveringen bör omkringliggande konstruktioner kontrolleras för att upptäcka eventuella följdskador.

Jag rekommenderar att gällande branschregler följs vid renovering.

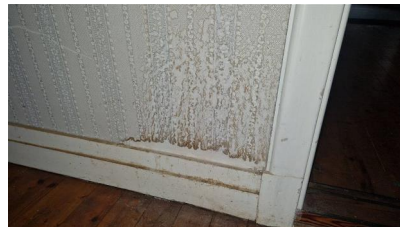
Fuktfäckar/missfärgningar finns under fönster mot framsidan och intill dörr mot hallen. Det finns även en mindre fuktfleck i innertaket.

Ingen förhöjd indikation av fukt vid besiktningstillfället.

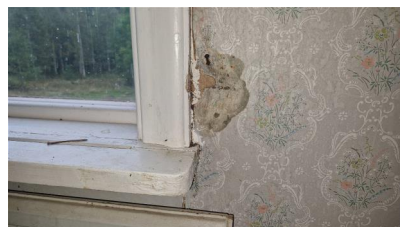
Fuktfäckar finns vid fönster mot gavel samt i innertak. Vid fönster är också väggen något mjuk.

Inga förhöjda fuktvärden kan uppmätas vid besiktning.

Rekommenderas att öppna upp väggen intill fönster för kontroll av bakomvarande konstruktion.

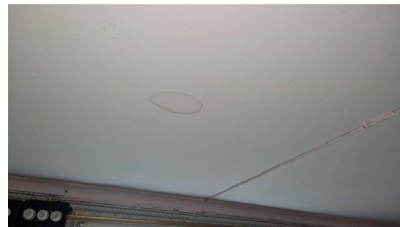
Fuktfläck noteras i innertaket.

Ingen förhöjd indikation av fukt vid besiktningstillfället.

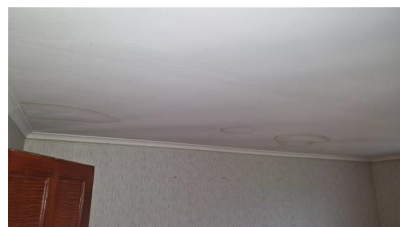
Flertalet större fuktfläckar finns i innertaket. Ingen förhöjd indikation av fukt vid besiktningstillfället.
