**Fastighetsuppgifter**

Rörby 2:5

Margretelund 6

| Besiktningsdatum | 2025-09-19 |

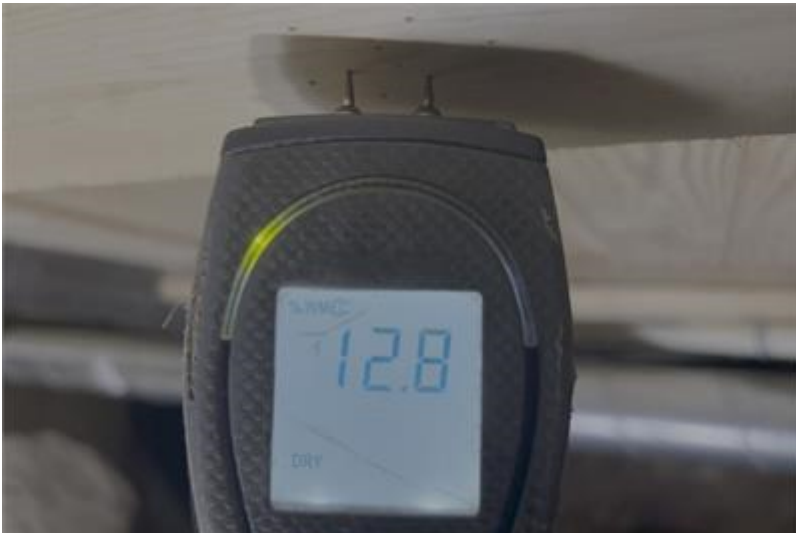
| Byggnadsdel | Krypgrund. |
| Konstruktionsdel | Golvbjälklag ovan krypgrund. |

Vid stickprovskontroll uppmättes fuktvärden under gränsvärdet och ingen avvikande lukt upplevdes.

Fuktkvoten uppmättes till mellan 12-14% i bjälklaget och syll.

Det kritiska gränsvärdet för mikrobiell tillväxt brukar anges till ca 17% fuktkvot (FK).

Resultatet av stickprovskontrollen ger inga indikationer på att skador förekommer.

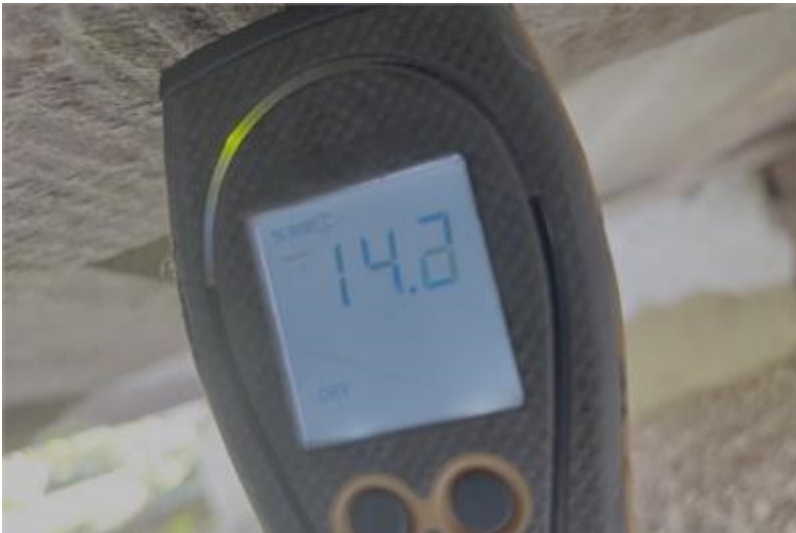
| Byggnadsdel | Plintgrund. |
| Konstruktionsdel | Golvbjälklag ovan plintgrund. |

Vid stickprovskontroll uppmättes fuktvärden under gränsvärdet och ingen avvikande lukt upplevdes.

Fuktkvoten uppmättes till mellan 13-15%.

Det kritiska gränsvärdet för mikrobiell tillväxt brukar anges till ca 17% fuktkvot (FK).

Resultatet av stickprovskontrollen ger inga indikationer på att skador förekommer.
