# Besiktningsprotokoll

Anticimex Försäkringsbesiktning i samarbete med Fastighetsbyrån

| Fastighetsadress:<br>Skalegårdsvägen 6 | |

| Besiktningsdatum:<br>2025-09-17 | Protokollnummer:<br>69271570 |

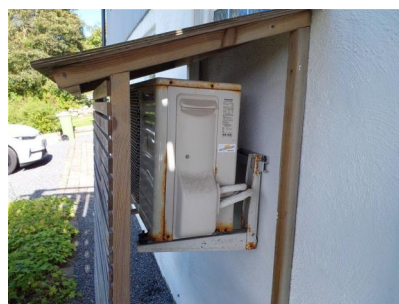
Kondensvatten från luftvärmepumpens utedel leds inte bort från husgrunden.

Detta medför ökad risk för att vatten tränger in i anslutande konstruktioner, vilket i sin tur kan leda till fuktrelaterade skador. Observera att besiktning av byggnadens värmesystem eller värmepumpen inte har ingått i uppdraget.

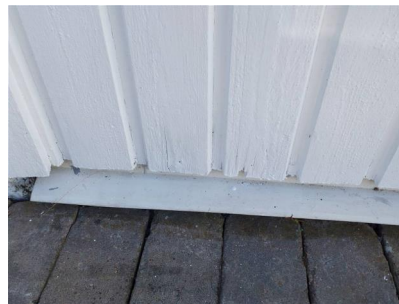
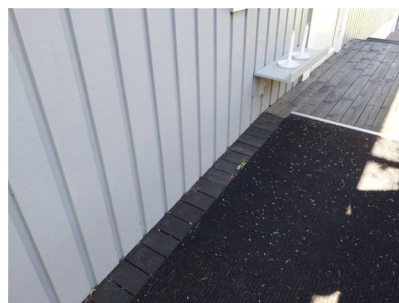
Fasadpanelen har lokalt rötskador i ändträ.

Fasadbeklädnad och träkonstruktioner där målningsbehov finns riskerar att få fukt- och rötskador på grund av sämre vattenavvisande förmåga. För att öka livslängden på fasadbeklädnaden rekommenderas målning och underhåll. I samband med ommålning rekommenderas att de rötskadade panelbrädorna byts ut.

Fasadpanel är lokalt avslutad under/ bakom tralldäck. Vilket bl.a. försvårar framtida underhåll samt ökar risk för fuktuppsug i ändträ. Vid målning bör närmsta trallbräda demonteras för att även kunna måla ändträ på panelen.

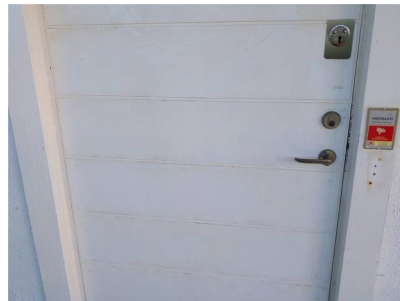
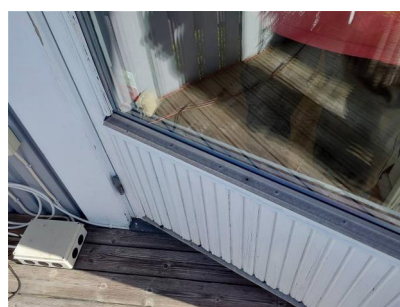
Entreörr och balkongdörr är i behov av målning/underhåll.

Dörrar där målningsbehov finns riskerar att få fukt- och rötskador på grund av sämre vattenavvisande förmåga.

För att öka livslängden på dörr rekommenderas målning

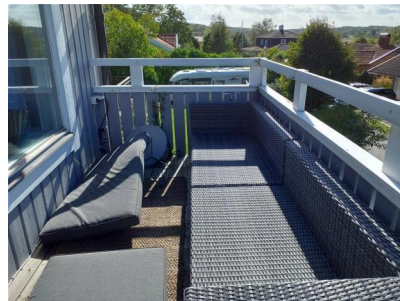
Balkongräcke har mindre rötskador.

Balkongräcke och träkonstruktioner där målningsbehov finns riskerar att få fukt- och rötskador på grund av sämre vattenavvisande förmåga.

För att öka livslängden på balkongen rekommenderas byte av de rötskadade virket samt målning och underhåll.

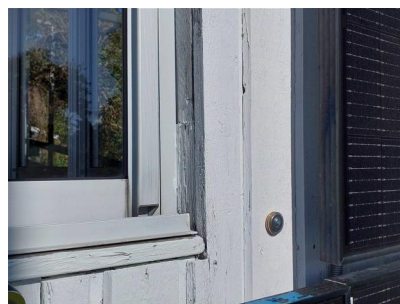
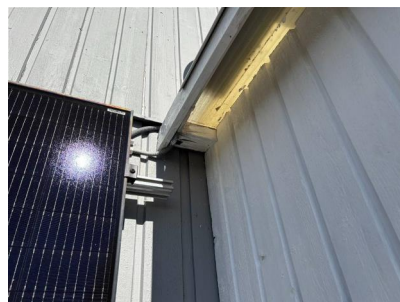
Fasadbeklädnaden och takbjälkar har lokala rötskador.

För att undvika följskador bör de rötskadade virket bytas ut.

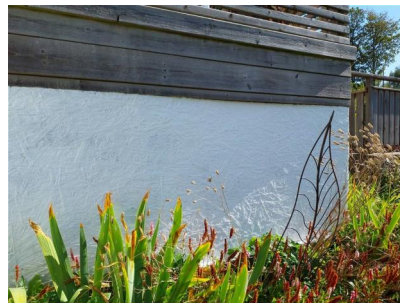
Altanens underliggande skärm av osb är rötskadad. Bör bytas ut mot ett bättre fuktsäkert material.

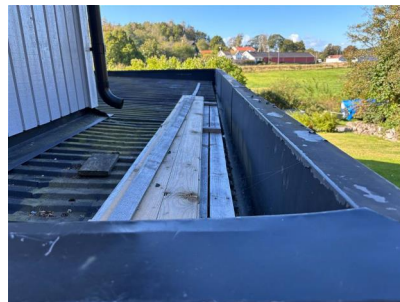
Inbyggda hängrännor och stuprör.

Eftersom vatten från taket avleds med inbyggda hängrännor/invändiga stuprör finns en ökad risk för fuktskador i omkringliggande konstruktioner. Vanliga orsaker till fuktskador är läckage i skarvar på hängrännor och stuprör eller igensatta takbrunnar.

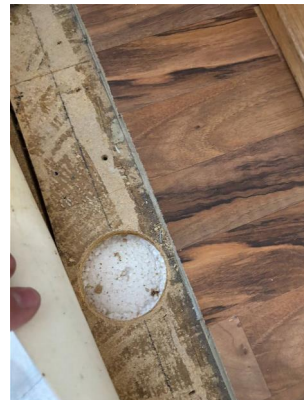
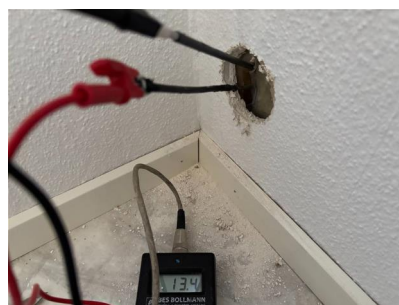
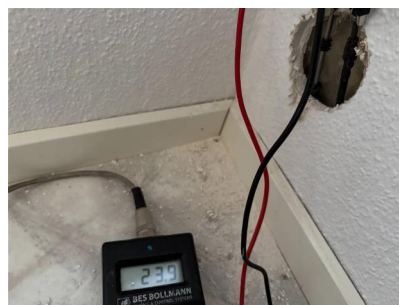
Vid kontroll av konstruktion uppmättes fuktvärden över och under kritisk nivå för mikrobiell tillväxt och en avvikande lukt upplevdes.

Grundläggningen består av en betongplatta på mark utan underliggande isolering och med flytande golv, bestående av cellplast, spånskivor och ytskikt av parkett och plasmattor.

Utreglade isolerade väggar i tre utrymmen

Det finns risk för mikrobiell tillväxt om den relativa fuktigheten (RF) i den omgivande luften är över 75 %. I furuvirke motsvarar det en fuktkvot (FK) på 17 %

Provhål 1 togs under en tröskel mellan entréhall och sovrum. Där fanns inget mätbart organiskt material. (Flytande golv uppbyggt på cellplast).

Provhål 2 togs i ytterväggsyllen i sovrum. Fuktkvoten uppmättes till 13,4 % i en regel som har kontakt med grundmuren. En mindre avvikande lukt upplevdes i konstruktionen.

Provhål 3 togs i den utreglade väggen i sovrum. Fuktkvoten uppmättes till 23,9% i en regel som har kontakt med bottenplattan. En mindre avvikande lukt upplevdes i konstruktionen.

Flytande golvkonstruktioner, utreglade väggar och eventuella väggssyllar riskerar att drabbas av fuktskador på grund av naturlig fuktpåverkan om fuktskyddet är bristfälligt utfört alternativt saknas. Fuktvandring kan ske från marken genom betongen till organiskt material genom så kallad kapillärsugning och diffusion, vilket kan leda till skador med lukt av mikrobiell karaktär. Om reglarna är tryckimpregnerade kan även en kemisk lukt förekomma.

Vi rekommenderar en fördjupad undersökning för att bedöma orsak och omfattning. Det är viktigt att tänka på att denna rekommendation om fördjupad undersökning gäller hela husets syllar, och flytande golv samt källarplanets utreglade väggar.

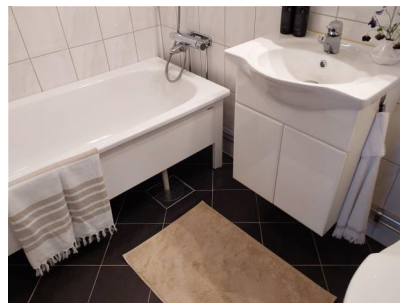
Golvbrunnen är inte utbytt i samband med renovering.

Risk finns att det nya tätskiktet inte har kunnat anslutas till golvbrunnen på ett riktigt sätt, vilket kan leda till fuktskador i omkringliggande konstruktioner.

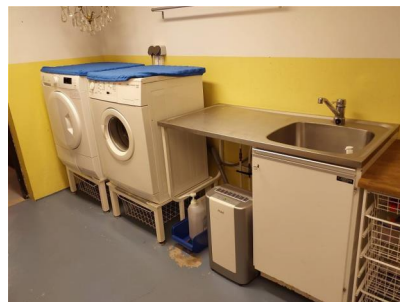
Utrymmet är äldre fukttekniskt (enligt dagens branschregler)

Vid en framtida renovering bör gällande branschregler för utrymmet beaktas.

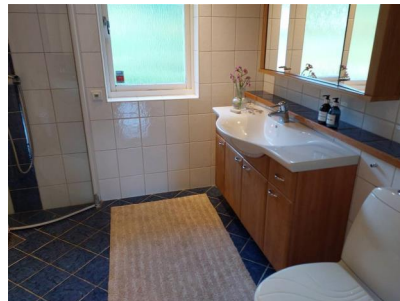
Våtutrymmet har äldre yt-/tätskikt.

Eftersom funktionen, som innebär att ytskiktet/tätskiktet ska vara vattentätt, kan vara nedsatt finns en ökad risk att vatten tränger igenom ytskiktet/tätskiktet med vattenskador i omkringliggande konstruktioner som följd.

Den inbyggda fixturen bakom handfat och toalett saknar skvallerrör. Utan skvallerrör finns risk att eventuellt läckage inte upptäcks, vilket kan leda till fuktskador i omkringliggande konstruktioner.

Bom finns lokalt i klinkerplattor på golvet.  
bom i klinkerplattor finns. Felet som uppstått är att vidhäftningen mellan klinker och underlag har upphört. Sk "bom/ bomljud".
