**Fastighetsuppgifter**

Fuxerna 6:143

Flustervägen 5

| Uppdragsnummer | P4881 |

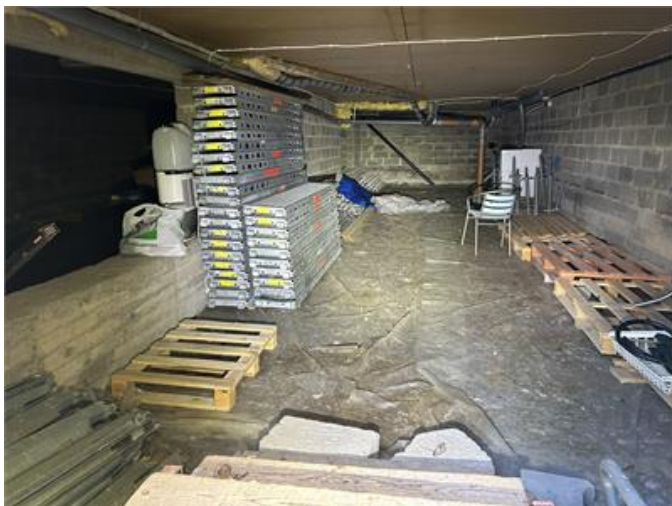
Krypgrund: Översiktsbild.

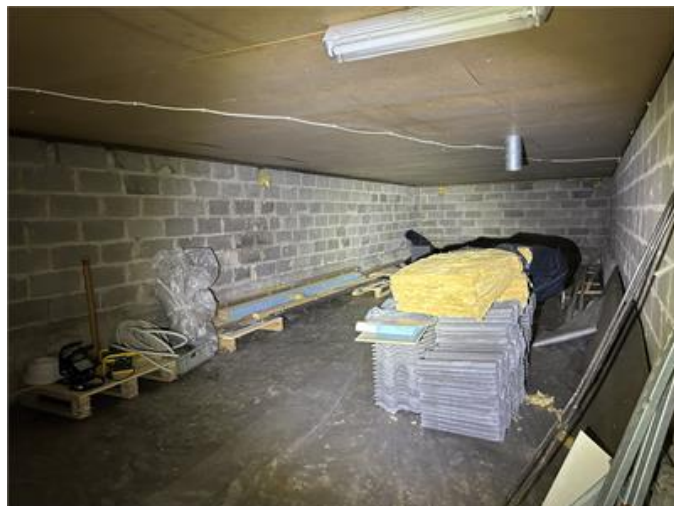
Krypgrund: Översiktsbild.

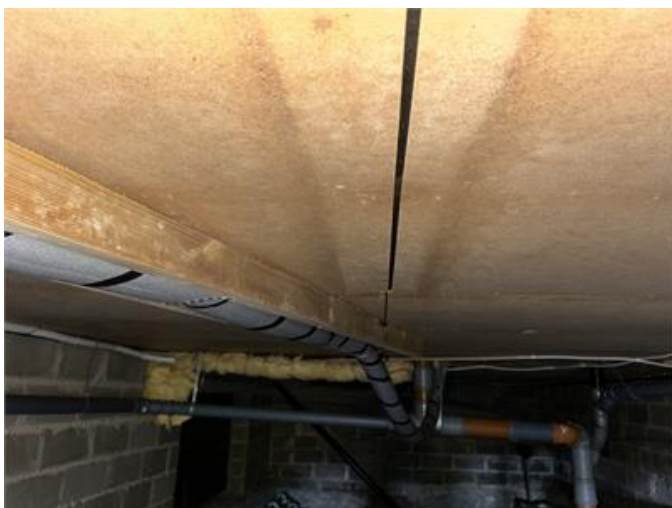
| Besiktningsresultat | | | | | |
|---|---|---|---|---|---|
| Krypgrund | | x | | | Krypgrunder är generellt ansett som riskkonstruktion för fuktskador.<br>Fuktig miljö och mindre avvikande lukt upplevdes.<br>Mindre mikrobiell påväxt noteras på blindbottenskivor.<br>Trasiga och otäta trossbottenskivor noteras på flera ställen.<br>Fuktvärden i nivå med gränsvärde uppmättes i bjälklaget.<br>Se kommentar/riskanalys samt bilaga "Kontroll av konstruktion". |

Krypgrund: Mindre mikrobiell påväxt på trossbottenskivor.

Fuktig miljö upplevdes och unken/mikrobiell lukt upplevdes.  
Mindre mikrobiell påväxt noteras på blindbottensskivor.  
Fuktanvisning i bl.a. sydvästra hörnet.

Vanligt är att installation av krypgrundsavfuktare (adsorptionsavfuktare) rekommenderas i kombination med eventuella andra åtgärder.

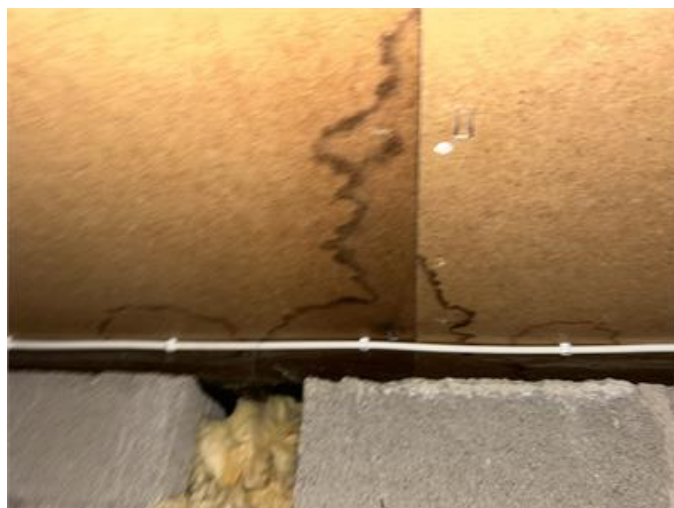
| Besiktningsresultat | | | | | |
|---|---|---|---|---|---|
| | | | x | | Fuktanvisning i bl.a. sydvästra hörnet under tvätt.<br>Torra men friläggning krävs för att utreda orsaken. |

Krypgrund: Fuktanvisning på trossbotten skiva i bl.a. sydvästra hörnet.

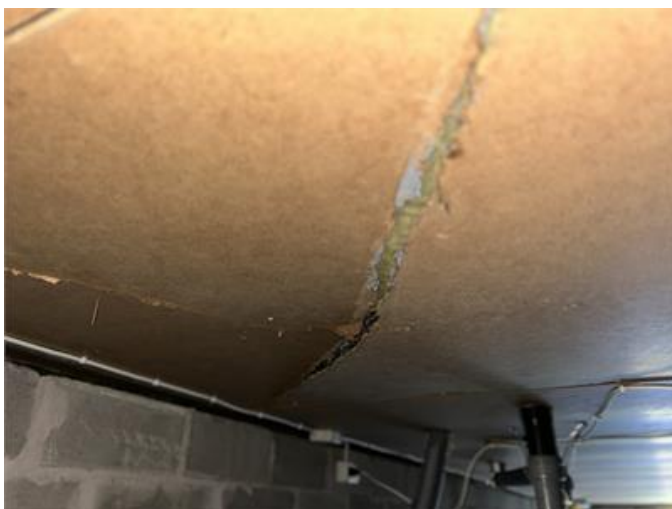
Krypgrund: Otätheter noteras i trossbottenskivor.

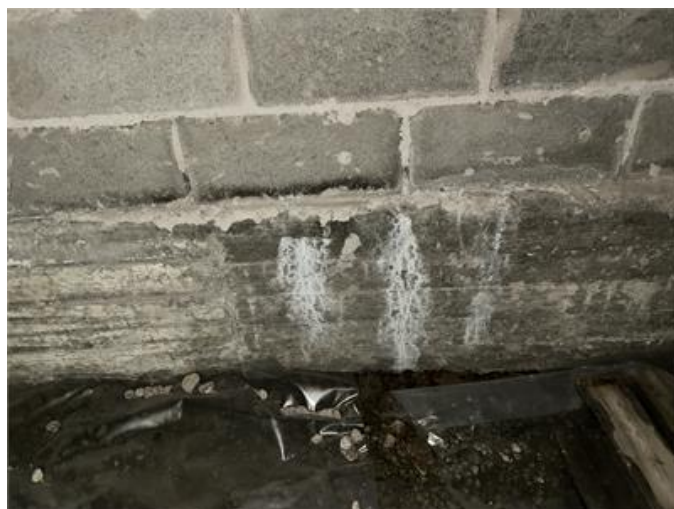
| Besiktningsresultat | | | | | |
|---|---|---|---|---|---|
| Sockel | | x | | | Salt/kalk utfällningar noteras i nederkant sockel.<br>Mindre sprickor noteras på insidan grundmuren. |

Krypgrund: Salt/kalk utfällning noteras i nederkant grundmur.

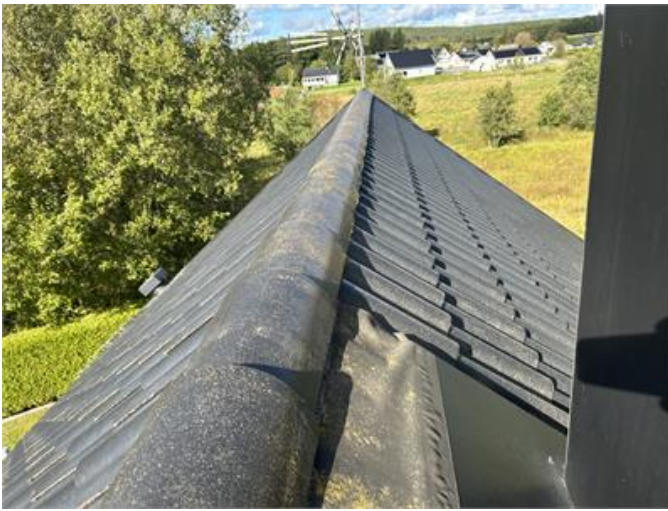
| Besiktningsresultat | | | | | |
|---|---|---|---|---|---|
| Tak | | x | | | Takkonstruktionen är av typen med underlagstak av träfiberskivor.<br>Se kommentar/riskanalys. |

Då underlagstaket består av träfiberskivor utan yttre täckning av papp finns risk att regn/snö tränger in i skarvar och andra otätheter vid ogynnsam väderlek och orsaka fuktrelaterade skador på skivorna och i värsta fall vidare ner i konstruktionen. Det är därmed extra viktigt att löpande kontrollera att takpannorna är hela och ligger rätt.

Tak: Översiktsbild.

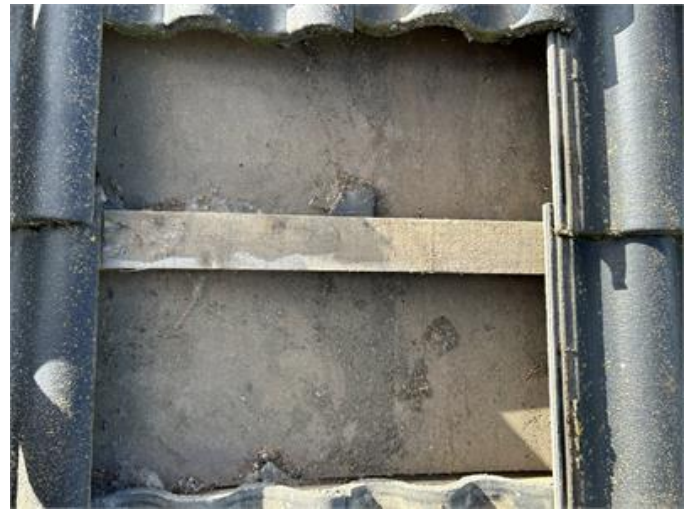
Tak: Stickkontroll under pannor.

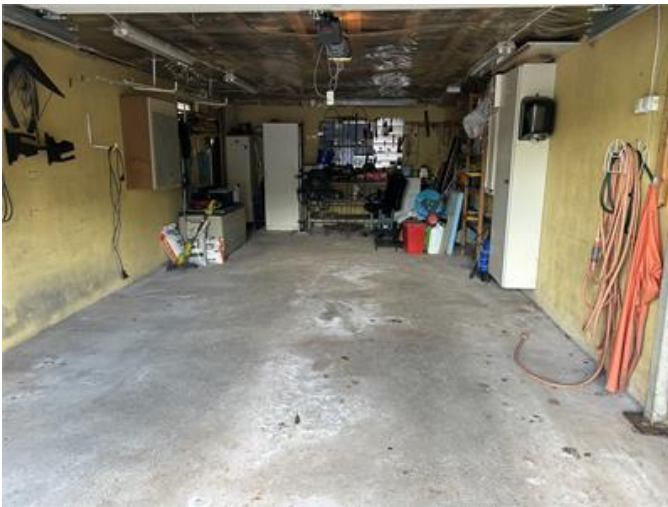
| Besiktningsresultat | | | | | |
|---|---|---|---|---|---|
| Allmänt | | X | | | Garage med betongplatta och motfyllda grundmurar är generellt ansett en riskkonstruktion för fuktskador.<br>Uppreglade golv- och väggkonstruktioner förekommer ej, kontroll av konstruktion/fuktmätning därmed ej utförd.<br>Normal lukt upplevdes i utrymmet.<br>Se kommentar/riskanalys. |

Garage: Översiktsbild.

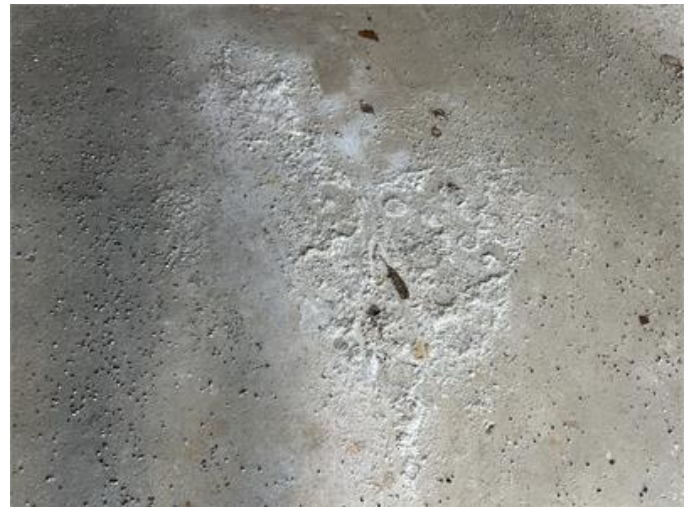
| Besiktningsresultat | | | | | |
|---|---|---|---|---|---|
| Allmänt | | X | | | Färgsläpp noteras i bl.a. nederkant yttervägg.<br>Utfällningar noteras på bl.a. golvet.<br>Se kommentar/riskanalys. |

Garage: Utfällningar i betongplattan noteras.

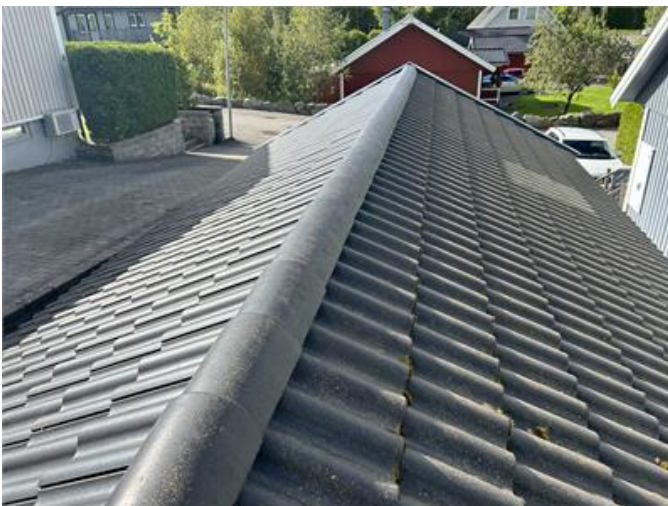
| Besiktningsresultat | | | | | |
|---|---|---|---|---|---|
| Tak | | X | | | Äldre/original underlagspapp noteras, teknisk livslängd är passerad.<br>Se kommentar/riskanalys. |

Garage tak: Översiktsbild.

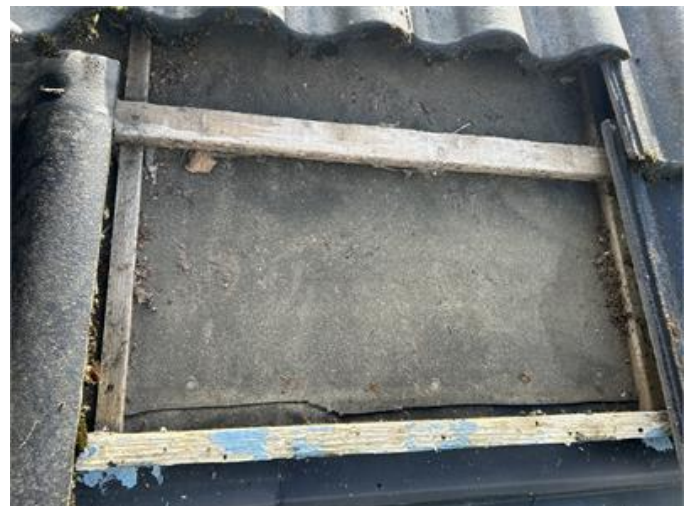
När underlagspappen är äldre kan sprickor förekomma, risk finns att fukt som kommer in under pannorna orsakar fuktrelaterade skador i underliggande konstruktioner. Det är därmed extra viktigt att löpande kontrollera att takpannorna är hela och ligger rätt.

Garage tak: Stickkontroll under pannor torr papp noteras.

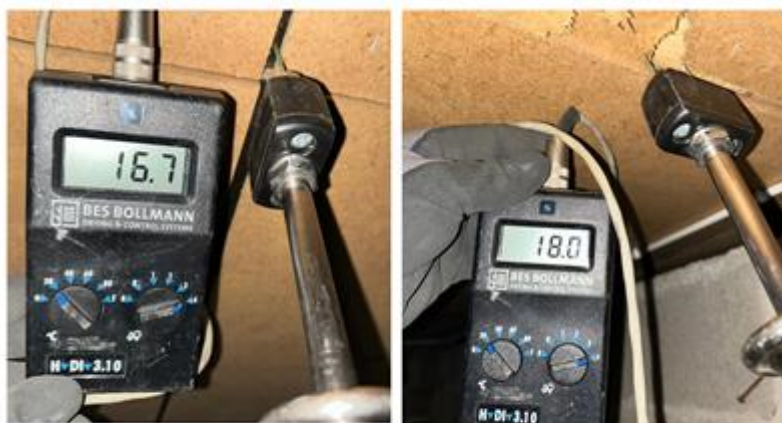
Kontroll av konstruktionen utfördes genom stickprovsmässig fuktmätning i syll, bärlinor och golvreglar.  
Fuktvärden i nivå med gränsvärde för mikrobiell tillväxt uppmättes. Fuktkvoten i uppmättes till 16-18%.  
Risk för mikrobiell tillväxt föreligger vid en fuktkvot på 17% och rötskador >28%.

Vanligt är att installation av krypgrundsavfuktare (adsorptionsavfuktare) rekommenderas i kombination med eventuella andra åtgärder.
