**Fastighetsuppgifter**

Glumserud 4:121

Uppdragsnummer	S16817
Besiktningsdatum	2025-09-19
Besiktningföretag	OBM i Karlstad AB
Besiktningförrättare	Marcus Atterstad
Närvarande	Säljare
Giltig till och med	2026-09-19

Byggnadsbeskrivning 1,5-planshus med torpargrund	Byggnadsår 1909
Till eller ombyggnad -	Övrigt Huset möblerat

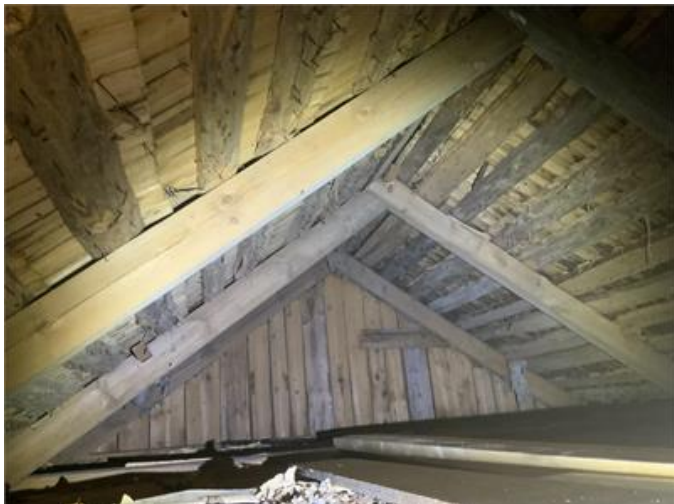
Nockvind

Besiktningsresultat					
Bedömningskala: 1 = Utan anmärkning, 2 = Påpekande, 3 = Bör åtgärdas, 4 = Ej besiktningsbart					
Byggnadsdel	1	2	3	4	Anmärkning
<b>Nockvind</b>		X			Fuktfläckar förekommer på underlagstak, vilket bör kontrolleras regelbundet för att fastställa om åtgärdsbehov föreligger.
		X			Mikrobiell påväxt förekommer i begränsad omfattning, vilket bör kontrolleras regelbundet så att skadorna inte förvärras.
		X			Puts saknas delvis på murstock.
		X			Vinden besiktigad från lucka pga landgång saknas.
<b>Invändigt</b>					
<b>Övre Plan</b>					
Allrum	X				
Sidovind		X			Utrymmet är ej färdigställt och därmed ej besiktningsbart.
Sovrum 1	X				
<b>Nedre Plan</b>					
Groventré	X				
WC/Tvättstuga		X			Utrymmet har äldre standard och den tekniska livslängden är passerad, kommande renoveringsbehov.
		X			Fuktindikering har utförts stickprovsmässigt utan att några förhöjda fuktindikationer erhållits.

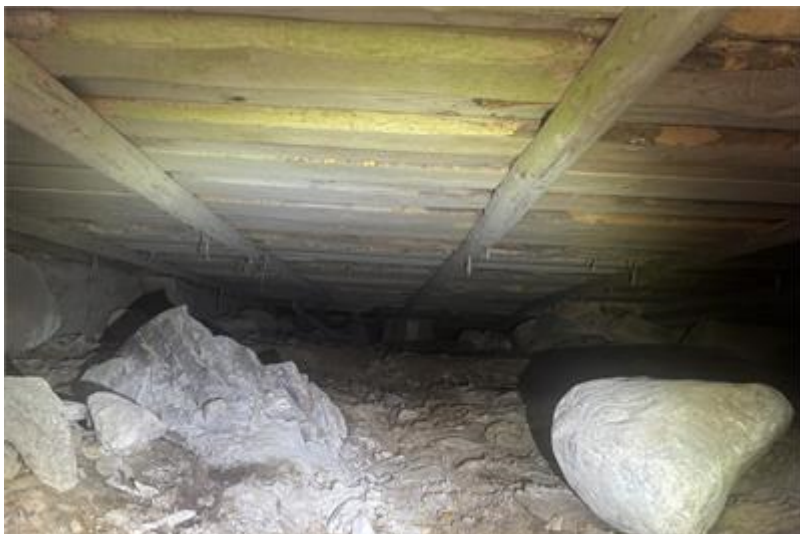
Byggnadsdel	Torpargrund
Konstruktionsdel	Trossbotten
Konstruktionsuppbyggnad	Torpargrund

Fuktkvoten uppmättes till 19-21% FK.

Det kritiska gränsvärdet för mikrobiell tillväxt brukar anges till ca 17% fuktkvot (FK).

Notera att stickprovsmässig undersökning är utförd samt att mätvärden normalt sett kan variera över årstiderna. För att säkert fastställa konstruktionens kondition och fuktstatus måste en mer omfattande undersökning utföras. Mätvärdet är över gränsvärdet för mikrobiell påväxt, åtgärd bör övervägas.
