Galeasen 9

Östratorpsvägen 15

**Besiktningsuppgifter**

| Uppdragsnummer | G35185 |

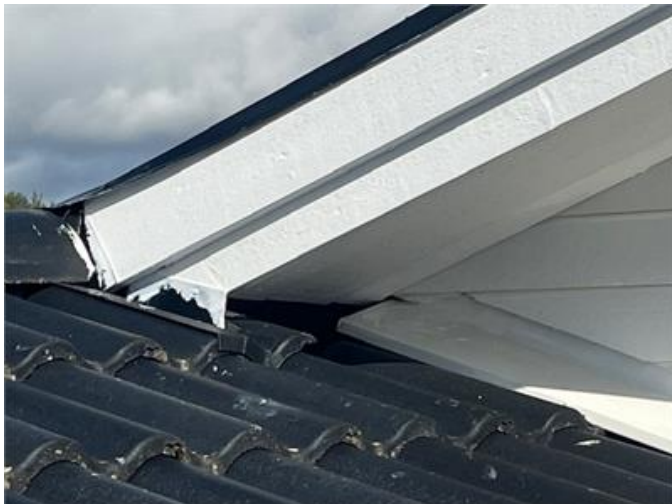
| Besiktningresultat | | | | | |
|---|---|---|---|---|---|
| Tak | | X | | | Mellan tillbyggnad och takfot/takutsprång till hus saknas takpanna/plåt för att skydda takpappen (se bild). Det har ej gått att bedöma hur det är uppbyggt då ingen takstege förekommer.<br>-Stickprovskontroll av läkt och takpapp utförd utan anmärkning.<br>-Taket är besiktigtat från mark och stege mot hängränna. |

Mellan tillbyggnad och takfot/takutsprång till hus saknas takpanna/plåt för att skydda takpappen (se bild). Det har ej gått att bedöma hur det är uppbyggt då ingen takstege förekommer.

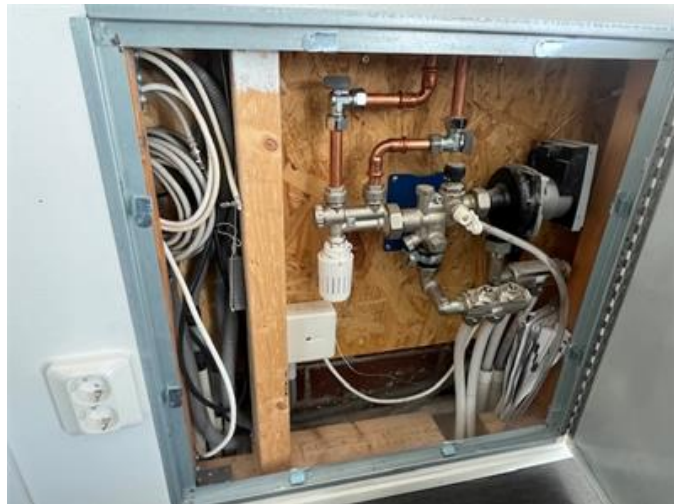
| Besiktningresultat | | | | | |
|---|---|---|---|---|---|
| Vardagsrum | | X | | | Rörsamlingar är inte monterade i fuktsäker låda med avrinning. Risken med det är att eventuella läckage kan leda till mer omfattande fuktskador. Vattenlarm kan med fördel monteras. |

Rörsamlingar är inte monterade i fuktsäker låda med avrinning. Risken med det är att eventuella läckage kan leda till mer omfattande fuktskador. Vattenlarm kan med fördel monteras.
