**Fastighetsuppgifter**

Majestätet 87

Skyttelgränd 3

| Besiktningsdatum | 2025-09-19 |

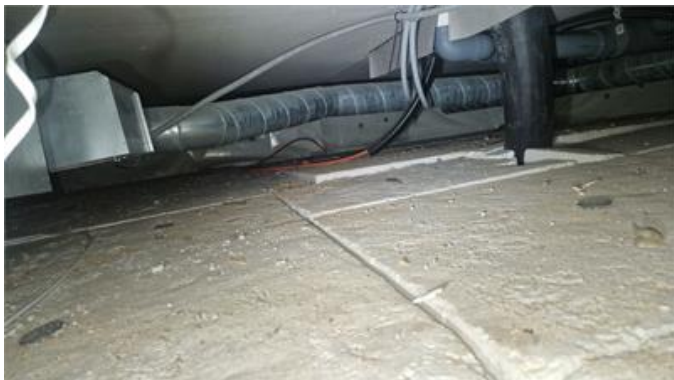
**Krypgrund**-En modern varmgrund är en krypgrund som är isolerad för att hållas varm och räknas ej som någon konventionell riskkonstruktion. Tanken är att klimatet i grunden skall påminna om det som finns i boutrymmet. När man bygger hus med varmgrund isoleras bjälklaget mindre och merparten av isoleringen placeras mot marken och grundmuren. Grunden bör dock regelbundet kontrolleras.

Bilden visar delar av grunden
