**Fastighetsuppgifter**

Häggvall 2:25

Sörkroken 7

Uppdragsnummer	P4889
Besiktningsdatum	2025-09-19
Besiktningföretag	OBM Besiktning Bohuslän AB
Besiktningförrättare	Lars Olsson
Närvarande	Säljare samt mäklare
Giltig till och med	2026-09-19

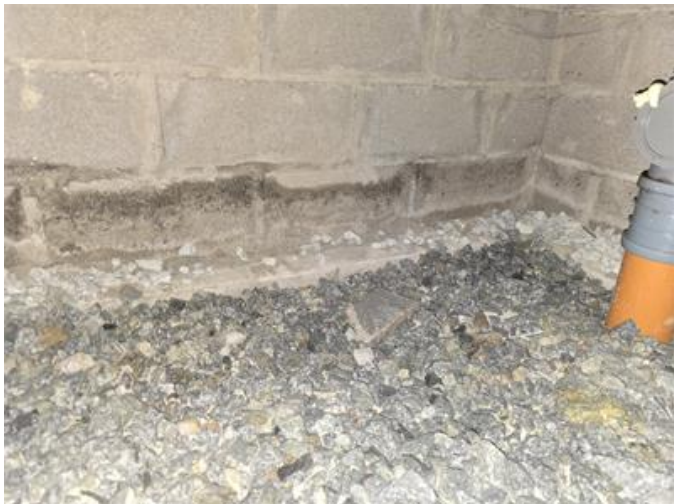
Krypgrund: Fuktgenomslag i nederkant på grundmuren mot väst.

Fuktgenomslag noterades på nederkant av grundmuren.  
Mindre del byggspill noteras i utrymmet.

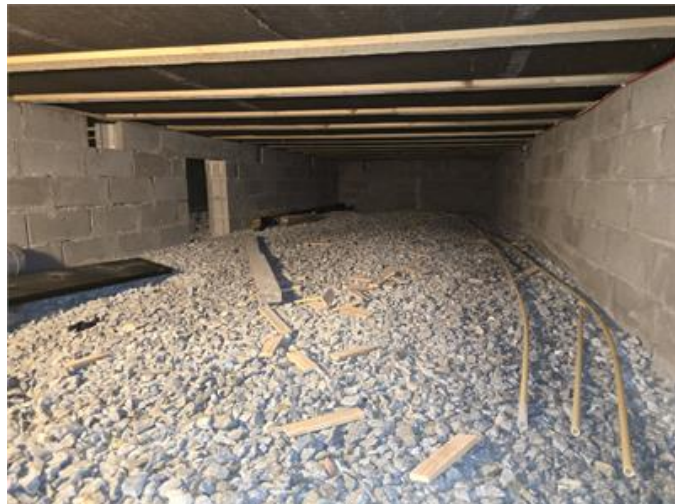
Krypgrund: Översiktsbild vid inträde till utrymme, mindre del byggspill förekommer.

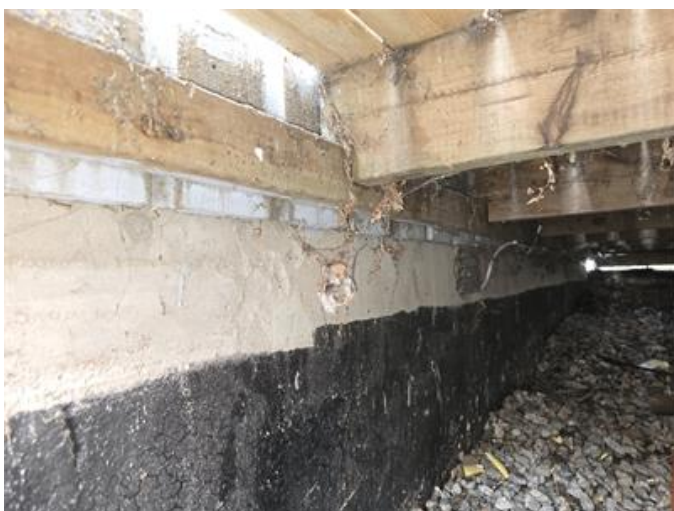
Altan: Infäst i fasad.

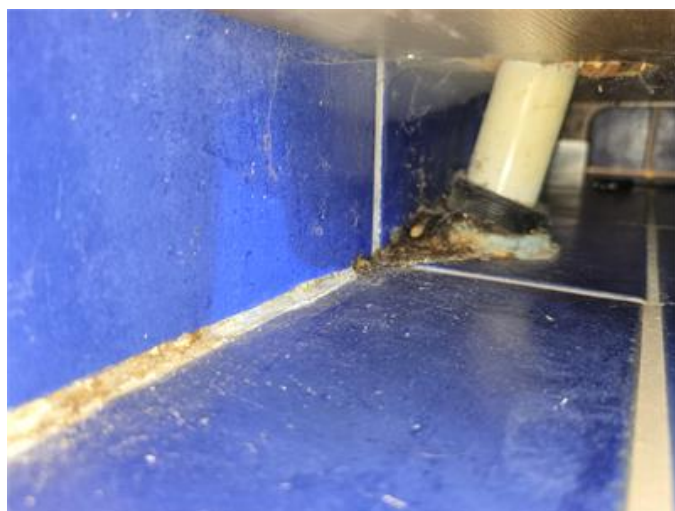
Bad/Wc: Exempelbild på avlopp nära vägg.

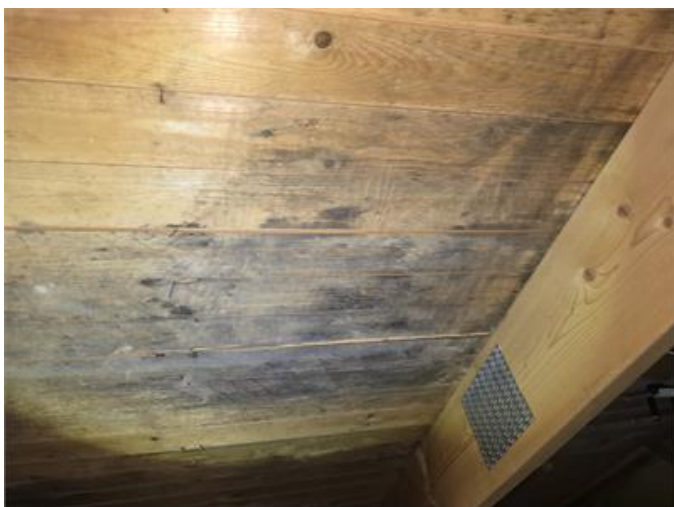
Om det finns brister i tätningen mellan ett varmt och ett kallt utrymme eller om relativt varm och fuktig luft släpps ut i det kalla utrymmet finns det en risk för förhöjd luftfuktighet vintertid med mikrobiell skador i underlagstaket som följd. Det rekommenderas att den hålls under uppsikt, speciellt den kallare delen av året. Lämpligt är att slipa bort påväxten på en mindre yta för att lättare kunna bedöma eventuella förändringar.

Nockvind: Mörk mikrobiell påväxt på underlagstak mot väst.

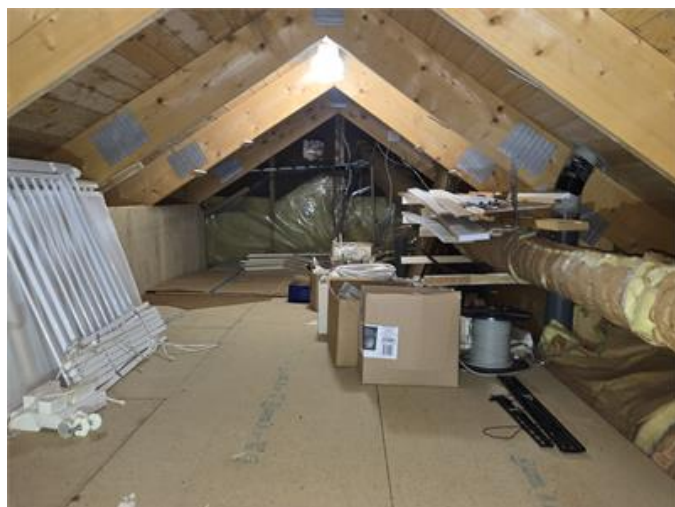
Nockvind: Översiktsbild.

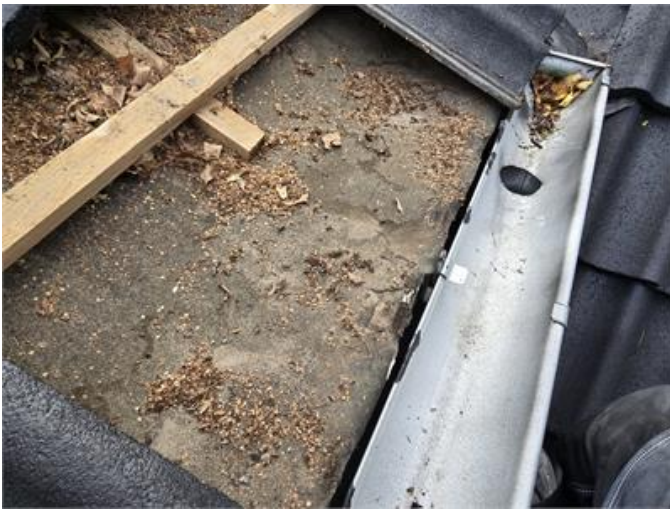
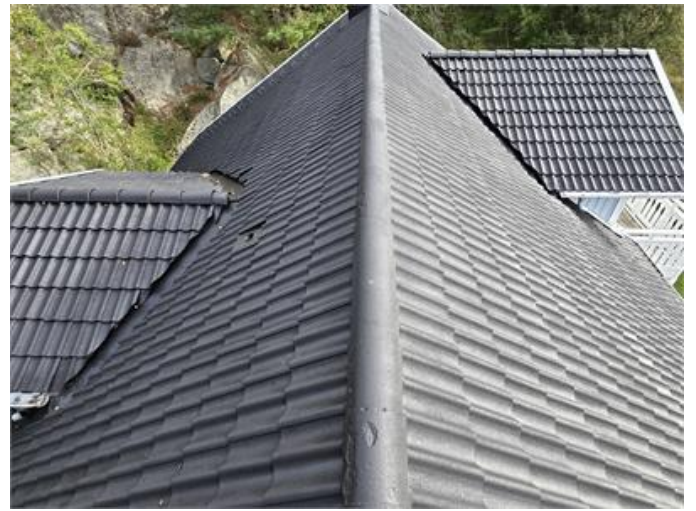
Då takfotsplåt inte finns och pannorna ligger an mot takpappen innebär det risk att den skavs sönder, vilket i förlängningen kan orsaka fuktrelaterade skador nedre delen av takkonstruktionen.

Tak: Stickprovskontroll under pannor vid takkupa, pannor ligger direkt på papp utan fotplåt, begynnande rötskador. Tak: Översiktsbild.

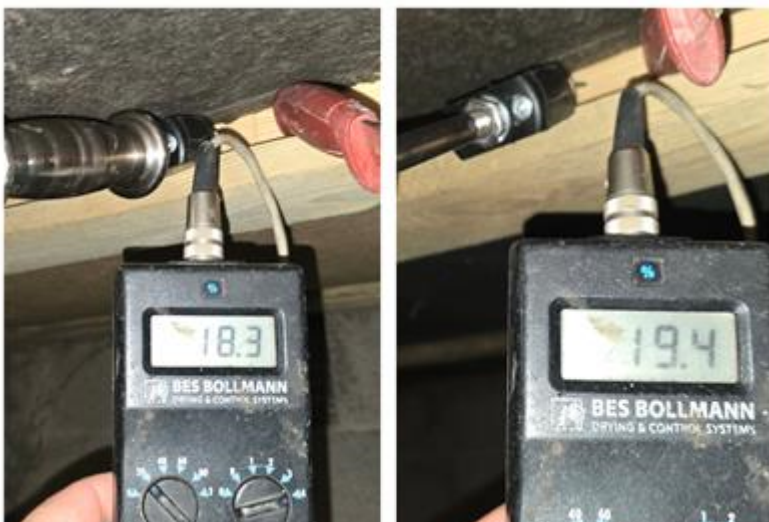
Kontroll av konstruktionen utfördes genom stickprovsmässig fuktmätning i syll, bärlinor och golvreglar.

Fuktvärden över gränsvärde för mikrobiell tillväxt uppmättes.

Fuktkvoten i uppmättes till 18-20%.

Risk för mikrobiell tillväxt föreligger vid en fuktkvot på 17% och rötskador >28%.
