# Besiktningsprotokoll

| Fastighetsbeteckning:<br>Tärnan 4 | |
| Fastighetsadress:<br>Hjälmsjögatan 5 | |

| Besiktningsdatum:<br>2025-09-11 | Protokollnummer:<br>69245233 |

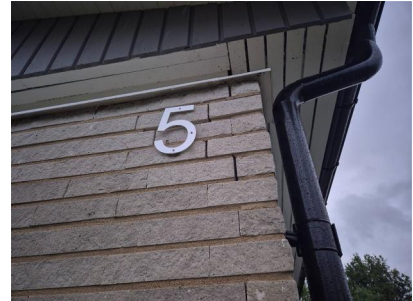
Sprickor finns i tegelfasaden.

Dessa bedöms inte ha lett till bakomliggande skador.

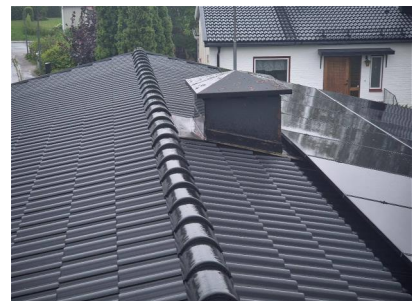
Enstaka plåtdetaljer på yttertaket är inte utbytta i samband med takrenoveringen och takpannor är ej skruvade.

Äldre plåtar kan leda till fuktskador i bakomliggande konstruktioner och pannorna bör skruvas för att minska risken för att de hamnar ur sitt rätta läge med läckage skador som följd.

Taket är besiktat från takstegen.

Kontakta en plåtslagare för kontroll och åtgärd.

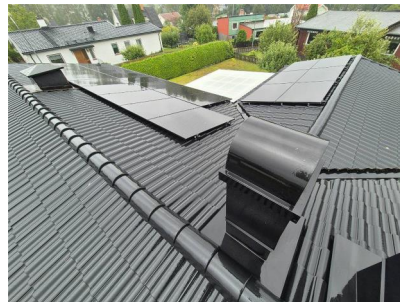
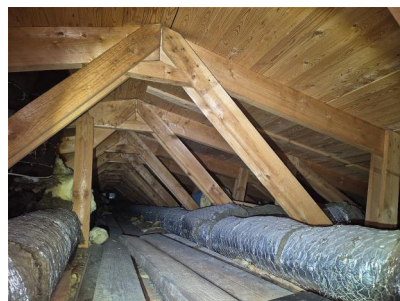
Fuktfläck finns omkring genomföring som bedöms ha uppkommit innan taket lades om.

Vid kontroll av vinden uppmättes fuktvärden under kritisk fuktnivå för mikrobiell tillväxt och en normal lukt upplevdes.

Fuktkvoten i underlagstak/takbjälkar uppmättes vid besiktningstillfället till <6 % (Gränsvärde 17%).

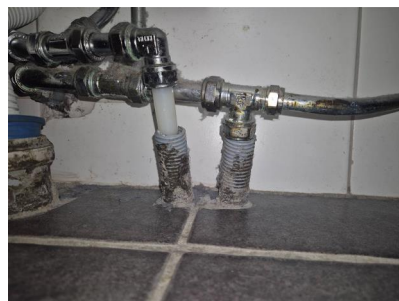
Rör genomföring finns i golv.

Rör genomföringar i golvet medför en ökad risk för att vatten tränger ner i omkringliggande konstruktioner och orsakar fuktskador.

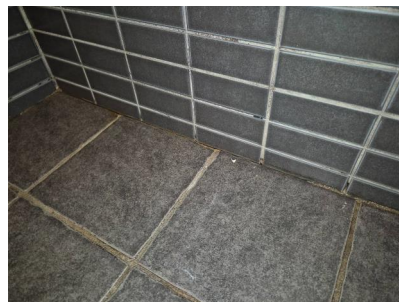
Fogsläpp förekommer i golv/väggvinkel.
