# Besiktningsprotokoll

Anticimex Försäkringsbesiktning i samarbete med Fastighetsbyrån

| Fastighetsadress:<br>Trätteljällsvägen 40 | |

| Besiktningsdatum:<br>2025-08-28 | Protokollnummer:<br>69233733 |

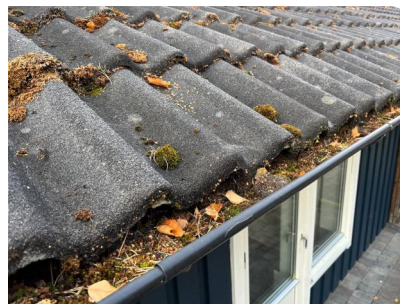
Hängrännor är lokalt skräpfyllda.

Eftersom hängrännor är fulla med skräp finns risk för fuktskador på fasad och sockel då vatten kan svämma över.

Lövsil saknas lokalt på husets framsida

När det saknas lövsilar så finns det risk att det blir stopp i dagvattenledningen.

För att förhindra översvämning rekommenderas rensning av hängrännor.

För att hindra stopp i dagvattenledningar rekommenderas komplettering av lövsilar.

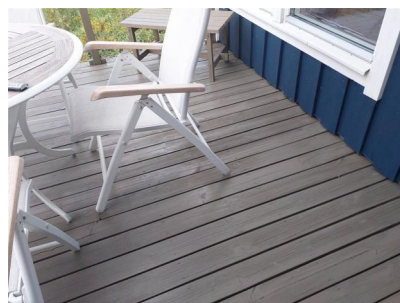
Balkonggolv är ej besiktningsbart.

Balkonggolv av plåt har ej kunnat besiktigas då det ligger ett sammanhängande tralldäck över plåtbeklädnad. Plåttaket utgör yttertak för delar av underliggande bostad.

För att kontrollera plåttaket rekommenderas att tralldäcket delas i sektioner så att plåttaket i framtiden kan besiktigas.

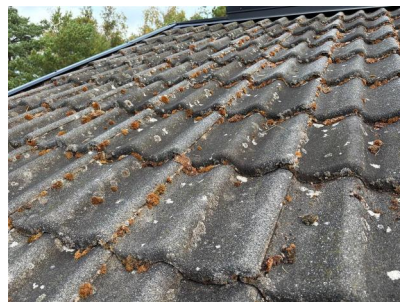
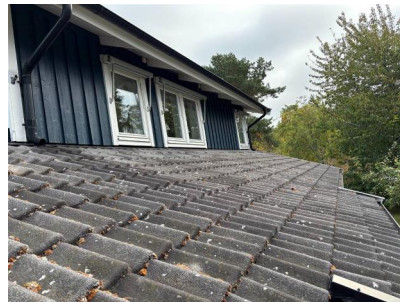
Mosspåväxt finns på takpannor.

Mossa som växer på taket kan leda till att taktäckningen har ett minskat motstånd mot vatteninträngning. Detta i sin tur kan leda till fuktskador på träläkt och takkonstruktionen vilket kan resultera i mikrobiella skador (angrepp av mikroorganismer).

För att öka livslängden på taket har fastighetsägaren lagt på ett algmedel som gör att mossan successivt faller bort.

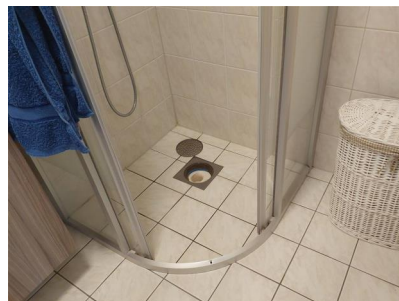
Våutrymmet har äldre yt-/tätskikt.

Eftersom funktionen, som innebär att ytskiktet/tätskiktet ska vara vattentätt, kan vara nedsatt finns en ökad risk att vatten tränger igenom ytskiktet/tätskiktet med vattenskador i omkringliggande konstruktioner som följd.

Duschväggen som är monterad har en helt tät sockel i botten. Vid ev. läckage utanför duschen kan inte vattnet ta sig till brunnen. Risk finns då att utläckande vatten tar sig ut och ner i underliggande konstruktion med fuktrelaterade skador som möjlig följd.

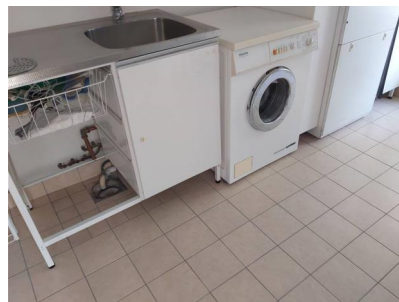
Våutrymmet har äldre yt-/tätskikt.

Eftersom funktionen, som innebär att ytskiktet/tätskiktet ska vara vattentätt, kan vara nedsatt finns en ökad risk att vatten tränger igenom ytskiktet/tätskiktet med vattenskador i omkringliggande konstruktioner som följd.

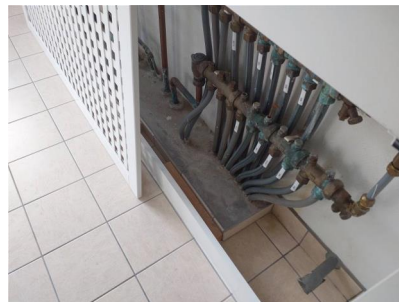
Rörslits saknar vattentät botten.

En rörslits ska ha en vattentät botten och vara försedd med skvallerrör. När det saknas ökar risken för att ett läckage inte upptäcks i tid. Det kan leda till fuktskador i omkringliggande konstruktioner. Vid uppbyggnaden av utrymmet var detta tillåtet och utförandet anses därför vara fackmässigt utfört. I dagens branschregler är detta inte längre tillåtet.

Det rekommenderas att ett vattenläckagelarm placeras i utrymmet.

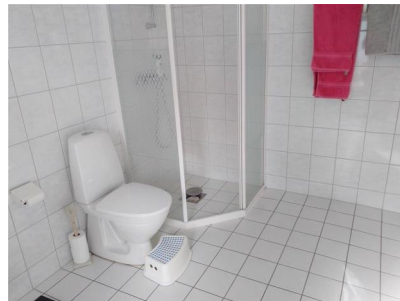
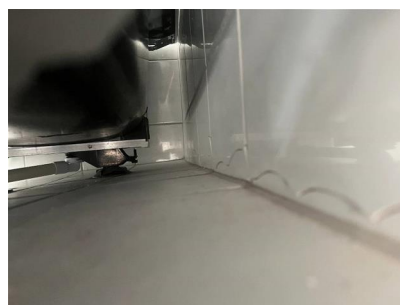
Våtutrymmet har äldre yt-/tätskikt.

Eftersom funktionen, som innebär att ytskiktet/tätskiktet ska vara vattentätt, kan vara nedsatt finns en ökad risk att vatten tränger igenom ytskiktet/tätskiktet med vattenskador i omkringliggande konstruktioner som följd.

Duschväggen som är monterad har en helt tät sockel i botten. Vid ev. läckage utanför duschen kan inte vattnet ta sig till brunnen. Risk finns då att utläckande vatten tar sig ut och ner i underliggande konstruktion med fuktrelaterade skador som möjlig följd.

Vidare noterat finns det sprickor i kaklet under badkaret.

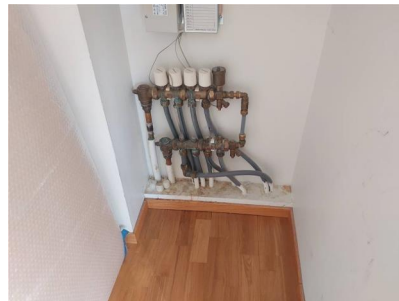
Kopplingsstället för den vattenburna golvvärmen saknar vattentät botten.

Ett sådant kopplingsställe skall enligt dagens branschregler ha en vattentät botten och vara försedd med skvallerrör. När det saknas så ökar risken för att ett läckage inte upptäcks i tid. Det kan leda till fuktskador i omkringliggande konstruktioner. Det rekommenderas att ett vattenläckagelarm eller liknande installeras för att förebygga skada.
