Björboholm 1:60

Strandkullen 66

Uppdragsnummer	O29300
Besiktningdatum	2025-09-22
Besiktningföretag	OBM Besiktning Väst AB
Besiktningförrättare	Markus Grunditz
Närvarande	Säljare
Giltig till och med	2026-09-22

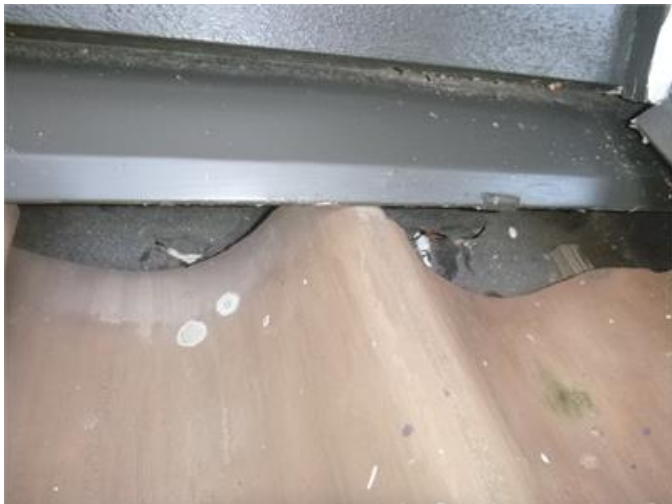
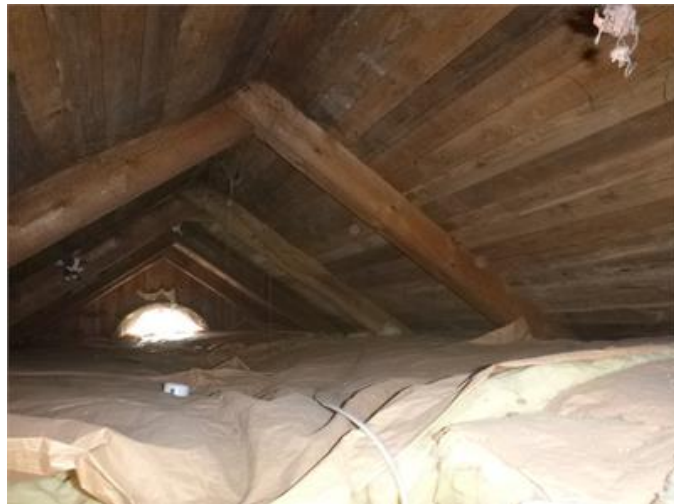
X		Brister/rosthål förekommer i hängrännor, kontakta en fackman för vidare kontroll/åtgärd. Se kommentar/riskanalys.
Tak			X		Taktäckningen bedöms vara av äldre standard/datum. Brister noterades i taktäckningen, t.ex. förekommer det bitvis otätheter/brister i underlagspappen/taktäckningen, trasiga pannor, ströläkten är av en tunnare typ, nocktätning finns inte samt ytpappen ovan takkupor bedöms vara i behov av utbyte/omläggning. Kontakta en fackman för vidare kontroll/åtgärd. Se kommentar/riskanalys. Bild 1 (Taktäckningen är besiktigad ifrån tak- säkerheten p.g.a. takets branta lutning).
				X	Taktäckningen ovan tillbyggnaden/tornet var ej besiktningsbar p.g.a. byggnadens höga höjd. Det rekommenderas att besiktning av taket utförs när/om tillfälle ges.
Invändigt					
Allmänt		X			Allmänventilationen bedöms bitvis vara bristfällig och bör förbättras.
			X		Ojordade eluttag förekommer i utrymme med klinkerbeläggning, kontakta en fackman för vidare kontroll/åtgärd.

Om taktäckningen är av äldre standard/datum och/eller när brister förekommer kan det ha ett minskat motstånd mot vatteninträngning. Detta i sin tur kan leda till fuktskador som kan påverka byggnaden negativt.

Bilden visar exempel på otätheter/brister i taktäckningen. Bilden visar vy av vind.

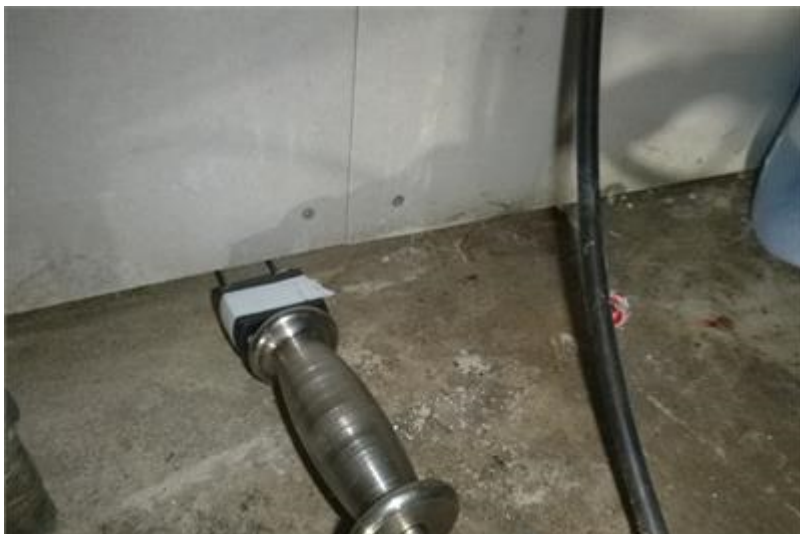
Byggnadsdel	Souterrängkällare/betongplatta.
Konstruktionsdel	Ytterväggssyll.
Konstruktionsuppbyggnad	Betong, syll av trä.

Det kritiska gränsvärdet för mikrobiell tillväxt är ca 17% fuktkvot i trä och för rötskador/svamp ca 28% fuktkvot i trä.

Vid kontroll av konstruktion mättes fuktkvoter stickprovsvis i en ytterväggssyll i groventrén till över 28% fuktkvot.

Det rekommenderas att denna besiktning kompletteras med en fördjupad undersökning för att utreda orsaken till samt omfattningen av de fuktrelaterade skadorna/bristerna.

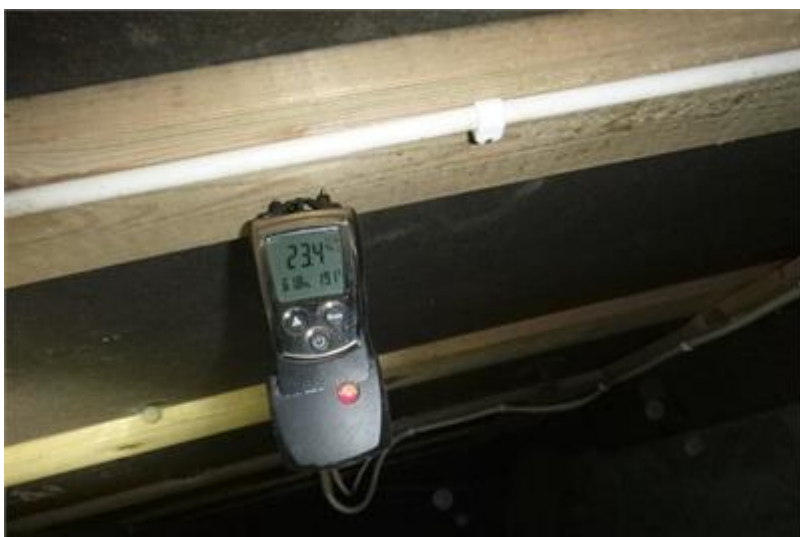
Byggnadsdel	Krypgrund.
Konstruktionsdel	Trossbottens undersida.
Konstruktionsuppbyggnad	Murverk/betong, berg/jord, bjälklag av trä.

Vid kontroll av konstruktion mättes fuktkvoter stickprovsvis i trossbottens undersida till mellan 20- 25% fuktkvot. Fritt/stående vatten, mikrobiell påväxt, träskyddsbehandlat material, berg i dagen samt en avvikande lukt förekommer i utrymmet. Trossbottens undersida är delvis beklädd med isolering, vilket begränsar möjligheten att besiktiga bjälklaget.

Delar av krypgrunden är besiktigad ifrån ett ventilationsgaller i grundmuren p.g.a. att lucka till utrymmet inte finns, det rekommenderas att en lucka tas upp och att en kompletterande besiktning av utrymmet utförs.

Det rekommenderas att denna besiktning kompletteras med en fördjupad undersökning för att utreda orsaken till samt omfattningen av de fuktrelaterade skadorna/bristerna.
