# Besiktningsprotokoll

Anticimex Försäkringsbesiktning i samarbete med Fastighetsbyrån

| Fastighetsadress:<br>Barrskogsvägen 1 | |

| Besiktningsdatum:<br>2025-09-22 | Protokollnummer:<br>69284176 |

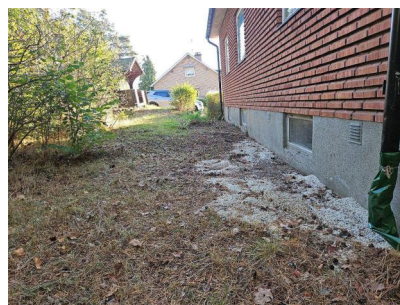
Marken lutar mot huset på baksidan.

Detta medför ökad fuktbelastning mot grunden, vilket kan öka risken för fuktskador i byggnaden.

Åtgärd för att förbättra marklutningen rekommenderas, alternativt bör det kontrolleras att en fungerande markdränering finns.

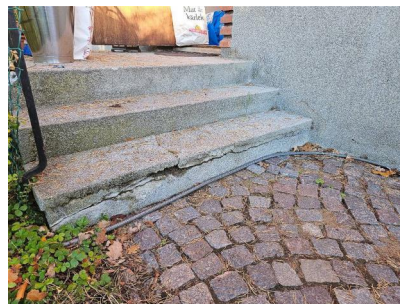
Sprickor och skador har observerats i trappa samt i husets sockel.

Skadorna bedöms inte ha orsakat bakomliggande skador men bör åtgärdas för att förhindra större frostsprängningar och ytterligare nedbrytning av konstruktionen.

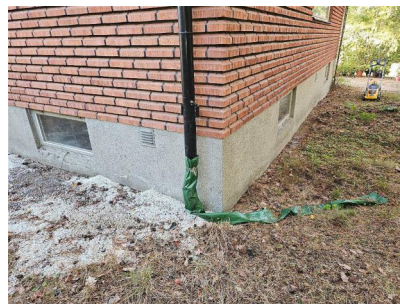
Stuprör är inte anslutet till markledning men leds delvis bort från grunden.

Avsaknad av anslutning till markledning kan medföra ökad fuktbelastning på grundmur/sockel, vilket i sin tur kan leda till fuktrelaterade skador.

Förbättrad avledning av dagvatten rekommenderas.

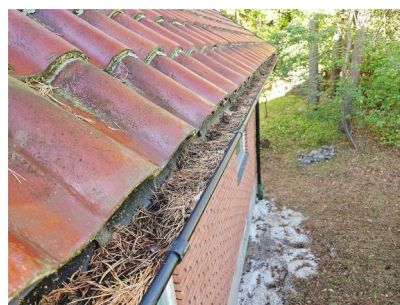
Hängrännor är skräpfyllda.

Rensning rekommenderas för att säkerställa god avrinning och förhindra översvämning samt fuktrelaterade skador på fasad och grund.

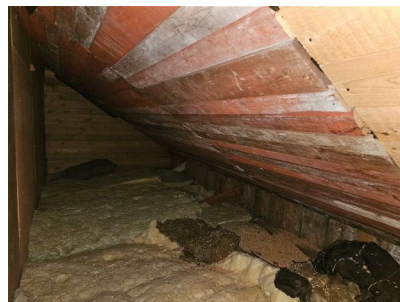
Inget avvikande att notera.

Tillträde sker via lucka i WC-utrymmet.

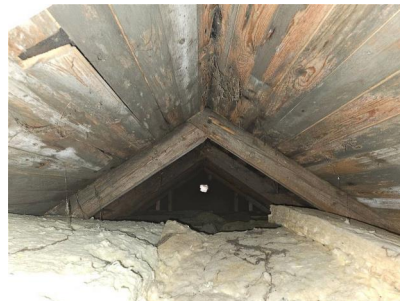
Vindsutrymmet saknar landgångar och bedöms vara för trångt för att kunna bygga sådana för inspektion.

Hela vindsutrymmet har därför inte besiktigats.

Besiktning har endast kunnat utföras från vindsluckan.

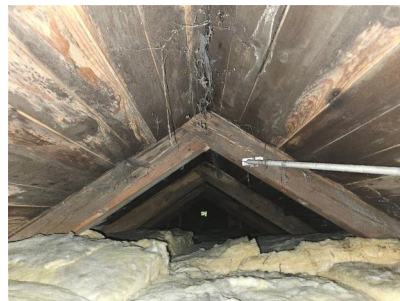
Vid kontroll av vinden uppmättes fuktvärden under kritisk nivå för mikrobiell tillväxt, men mikrobiell påväxt/missfärgning har noterats på underlagstaket.

Denna påväxt indikerar att vinden har tillförts eller tillförs fukt inifrån bostaden. Observera att besiktning av bostadens ventilationssystem inte ingått i uppdraget.

Vinden är tilläggsisolerad, vilket förändrar klimatet i vindsutrymmet, särskilt vintertid. Detta kan öka risken för uppfuktning av underlagstakets insida och därmed mikrobiella skador.

För att åtgärda problemet kan det vara nödvändigt att minska fukttillförseln från bostaden genom förbättrad ventilation samt tätning av eventuella otätheter i vindsbjälklaget (exempelvis vid tak-/väggvinklar och taklucka). Se Anticimex faktablad om ouppvärmda vindsutrymmen för ytterligare råd.

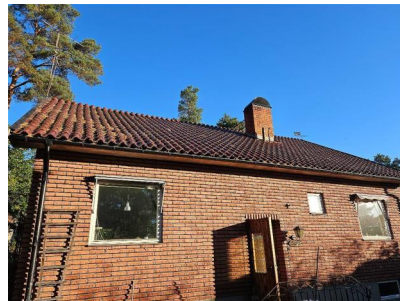
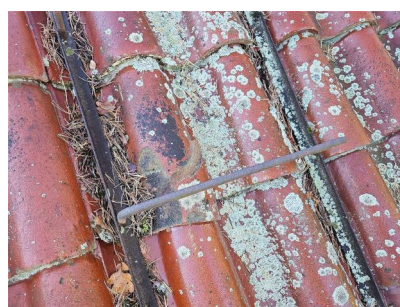
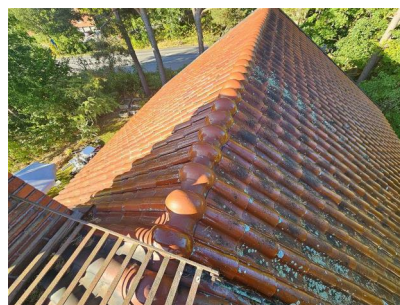
Yttertaket är äldre och härrör från byggnadsåret 1962.

Takpannor, plåtdetaljer och underlagspapp bedöms ha begränsad återstående livslängd. Den höga åldern innebär minskat motstånd mot vatteninträngning, vilket kan leda till fuktskador på träläkt och vidare ner i underliggande konstruktioner.

Mindre frostsprängning har noterats på enstaka tegelpannor vid takstegen. Extra takpannor finns i garaget och bör användas för utbyte för att undvika onödiga takläckage.

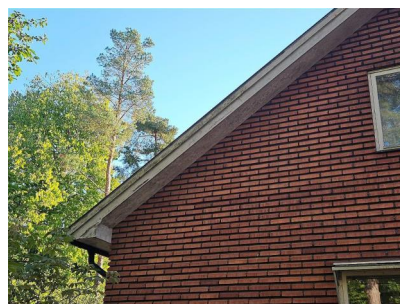
Vindskivor på taket är i behov av målning och underhåll.

Träkonstruktioner med sliten färg riskerar fukt- och rötskador på grund av minskad vattenavvisande förmåga.

För att öka livslängden rekommenderas målning och regelbundet underhåll.

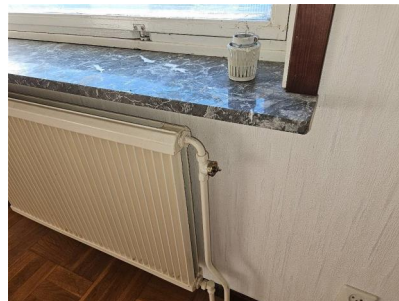
Termostater i huset är ej monterade i alla utrymmen. Kontroll rekommenderas för att säkerställa att värmesystemet fungerar korrekt.

Vid besiktning var vissa ytskikt belamrade på grund av pågående flytt, vilket försvårade bedömning av ytskikten.

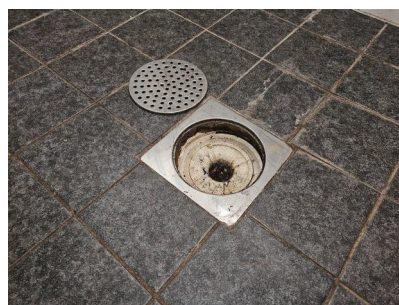
Golvbrunn saknar tätskikt med manchett och klämring.

Avsaknad av tätskikt innebär risk för fuktskador, då vatten kan tränga ner i omkringliggande konstruktioner och orsaka fuktrelaterade skador.

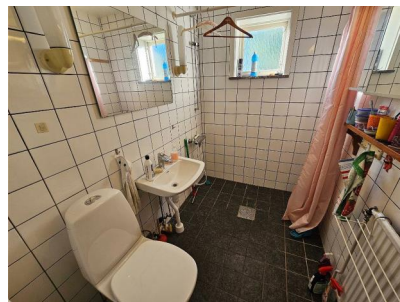
Våtutrymmet har äldre yt- och tätskikt.

- Rörgenomföring i golv för radiator.
- Sprickor i kakel på vägg.
- Fönster placerat inom duschzon.

Funktionen hos ytskiktet/tätskiktet kan vara nedsatt, vilket medför ökad risk för att vatten tränger igenom och orsakar vattenskador i omkringliggande konstruktioner.

Normala fuktvärden indikerades mot klinker/kakel.

Dessa brister bör beaktas vid framtida renovering för att säkerställa att arbetet följer gällande branschregler för våtrum.

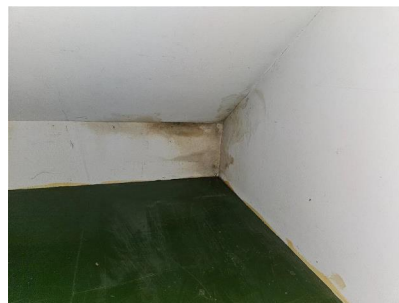
Väggen mot gaveln i garderob har fuktfläckar.

Fuktfläckar kan ha olika orsaker och kan vara ett tecken på tidigare fuktskada. Vid besiktningstillfället uppmättes inga förhöjda fuktvärden.

En kontroll rekommenderas ändå för att fastställa orsak och omfattning.

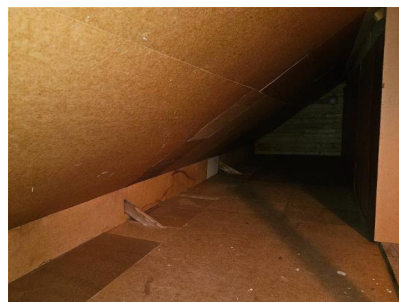
Vägg- och golvdelar uppvisar ställvis fuktfläckar.

Fuktfläckarna kan ha olika orsaker och kan tyda på tidigare fuktskada. Vid besiktningstillfället uppmättes inga förhöjda fuktvärden.

En kontroll rekommenderas för att fastställa orsak och omfattning.

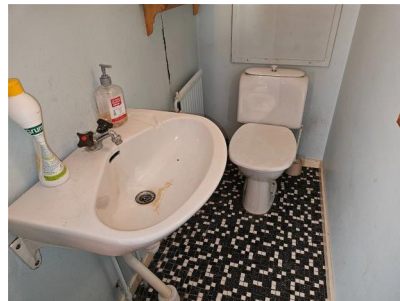
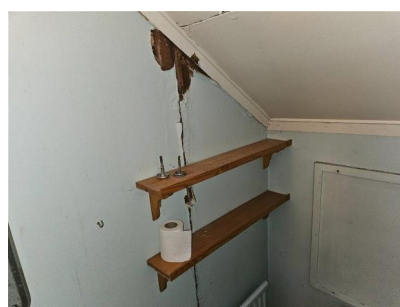
Utrymmet är i behov av renovering. Följande brister har noterats:

- Fuktskador/fläckar på vägg.
- Läckande kran vid handfat.
- Läckande spolcistern på WC-stol.

Inga förhöjda fuktvärden kunde noteras vid besiktningstillfället.

Renovering rekommenderas. Vid renovering bör även omkringliggande konstruktioner kontrolleras för att upptäcka eventuella följdskador.

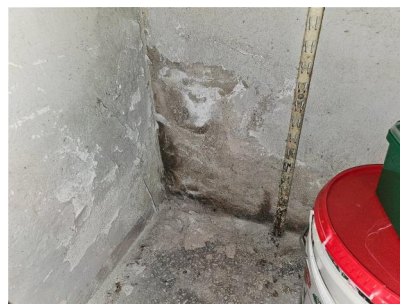
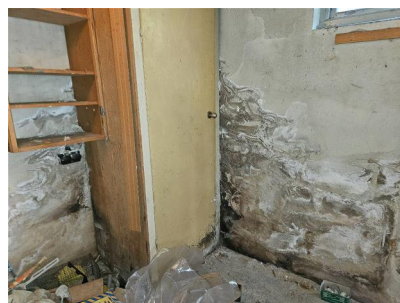
Puts- och färgsläpp finns på källarväggar.

Puts- och färg som släppt från underlaget invändigt på källarytterväggarna är ett tecken på att källarens utvändiga fuktskydd inte längre fungerar tillfredsställande.

För att åtgärda detta måste källarens utvändiga fuktskydd förbättras. Läs Anticimex faktablad om källare för tips och råd.

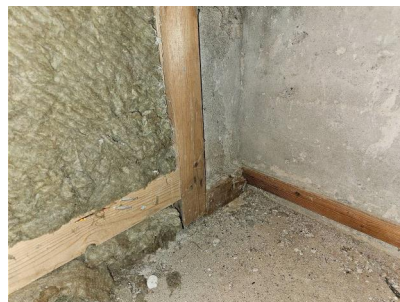
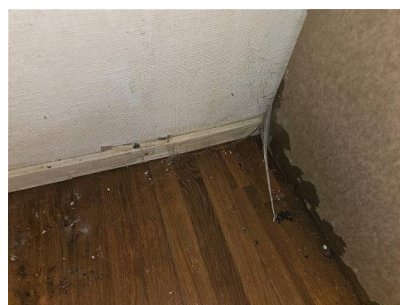
Källargrundmurar har påreglade, isolerade ytterväggar.

Vid kontroll av väggreglar och golvkonstruktion i gillestugan samt tidigare bastu uppmättes fuktvärden över kritisk nivå för mikrobiell tillväxt.

En fördjupad undersökning rekommenderas för att fastställa orsak och omfattning.

Denna rekommendation gäller hela källaren där påreglade väggar eller golvkonstruktioner med organiskt material förekommer.

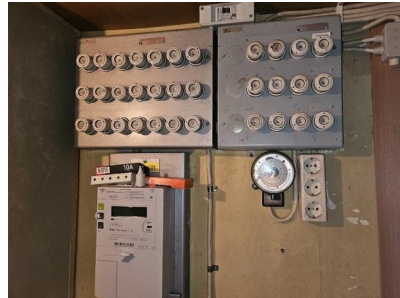
En jordfelsbrytare finns vid el-centralen, men troligen endast för en enskild grupp och inte för hela el-centralen.

Hus byggda före år 2000 är inte skyldiga att ha jordfelsbrytare, men en sådan minskar risken för personskador och brand orsakade av elanläggningen.

Elektriker bör kontaktas för kontroll allmänt och åtgärd på eventuella brister.

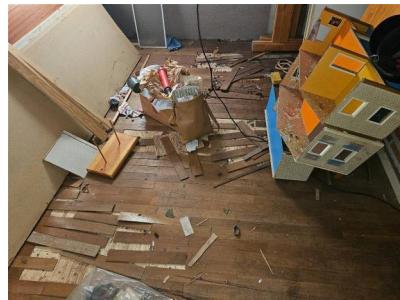
Golvet i utrymmet är trasigt. Orsaken är oklar, kan bero på slitage eller fuktpåverkan.

Se notering under Källarplan/Allmänt angående förhöjda fuktvärden i konstruktionen.

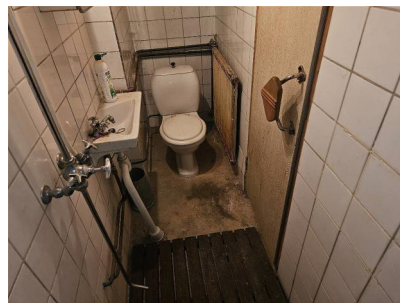
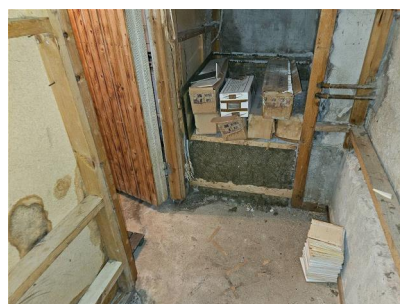
Utrymmet är i behov av renovering.

- El-installationer.
- Golvbrunn i gjutjärn.
- Fuktskador på vägg/kakel.

Renovering rekommenderas. Vid arbetet bör även omkringliggande konstruktioner kontrolleras för att upptäcka eventuella följdskador.

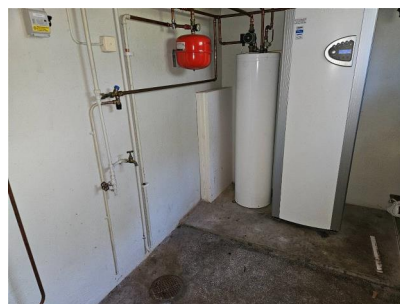
Gjutjärnsbrunnen är rostangripen.

Vid framtida renovering av utrymmet eller i samband med stambyte rekommenderas byte av golvbrunn.

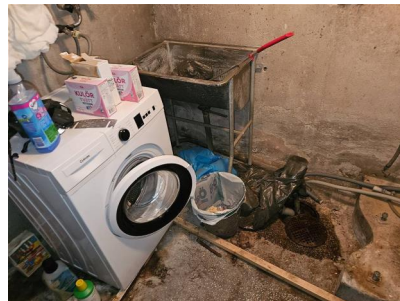
Gjutjärnsbrunnen är rostangripen.

Vid framtida renovering av utrymmet eller i samband med stambyte rekommenderas byte av golvbrunn.

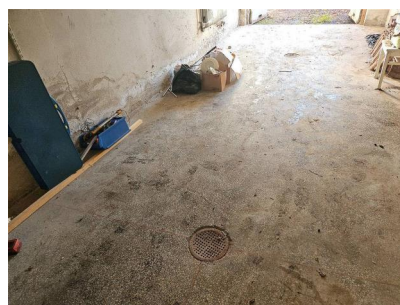
Gjutjärnsbrunnar är rostangripna.

Vid framtida renovering av utrymmet eller i samband med stambyte rekommenderas byte av golvbrunnar.
