# Besiktningsprotokoll

Anticimex Försäkringsbesiktning i samarbete med Fastighetsbyrån

| Fastighetsadress:<br>Nicklas Gränd 16 | |

| Besiktningsdatum:<br>2025-09-19 | Protokollnummer:<br>69267279 |

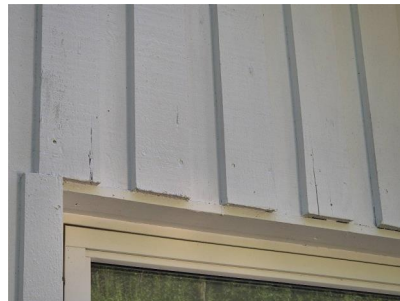
Sprickor noteras i fasadpanelen mot väster.

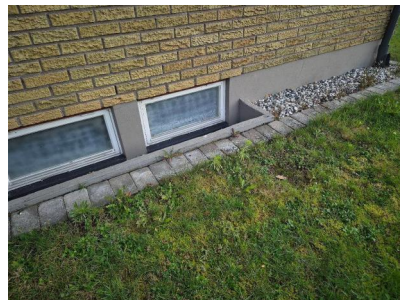
Fönsterbleck till källarfönster mot sydväst har fallit ur sitt spår i fönsterkarmen.

Bristen medför ökad risk att vatten kan tränga ner i bakomliggande konstruktion med fuktrelaterade skador som möjlig följd.

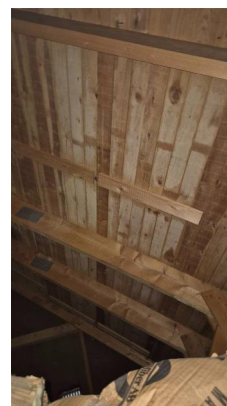
Mikrobiell påväxt och missfärgningar noteras på underlagstaket av råspont.

Vid fuktindikering mot missfärgningen kunde inga förhöjda fuktindikationer påvisas.

Den mikrobiella påväxten antas ha uppkommit innan montering.

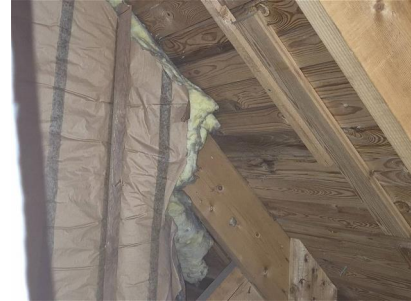
Missfärgningar och mikrobiell påväxt noteras på underlagstaket av råspont.

Vid fuktindikering mot missfärgningar kunde inga förhöjda fuktindikationer påvisas.

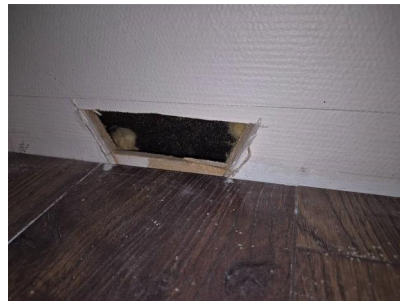
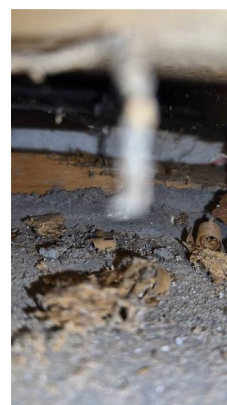
En mikrobiell lukt upplevs vid inträde i källaren.

I källaren påträffas uppreglat golv och påreglade väggar.

Bakom golvlisten mot ytterväggen mot söder togs ett provhål upp bakom golvlisten. Vägghkonstruktionen består av källarens yttervägg, papp, spikreglar/isolering, träfiberskiva, gipsskiva samt ytskikt. I stående spikregel uppmäts en fuktkvot på 22%. En avvikande mikrobiell lukt upplevs i provhålet.

Via provhålet lossades träfiberskivan i väggkonstruktionen som går ner mot betongplattan så man kunde se golvkonstruktionens uppbyggnad. Golvkonstruktionen består av betongplatta, ingjuta spikreglar, spontade golvplank samt ytskikt. Den relativa luftfuktigheten i golvkonstruktionen uppmättes till 72%.

Risk för mikrobiell tillväxt föreligger om den relativa fuktigheten (RF) i den omgivande luften är över 75% vilket i gran- och furuvirke motsvarar en fuktkvot (FK) på ca 17%. Vid en långvarig fuktkvot på >28% finns risk för rötskador.

Befintliga väggkonstruktioner och golvkonstruktionen riskerar på grund av naturlig fuktpåverkan att drabbas av fuktrelaterade skador med mikrobiell påväxt som möjlig följd. Finns rötskyddsbehandlat virke i konstruktionerna riskerar man att en kemisk avvikande lukt uppstår.

Om man upplever en avvikande lukt och/eller att hälsan påverkas vid vistelse i utrymmet rekommenderas att den uppreglade golvkonstruktionen och den invändigt påreglade väggkonstruktionen rivs ut. Om sedan nya ytskikt önskas på golv och väggar är det viktigt att fukt- och luktsäkra konstruktioner väljs.
