Fänsåker 1:45

Herberts väg 15

**Besiktningsuppgifter**

| Besiktningsdatum | 2025-09-22 |

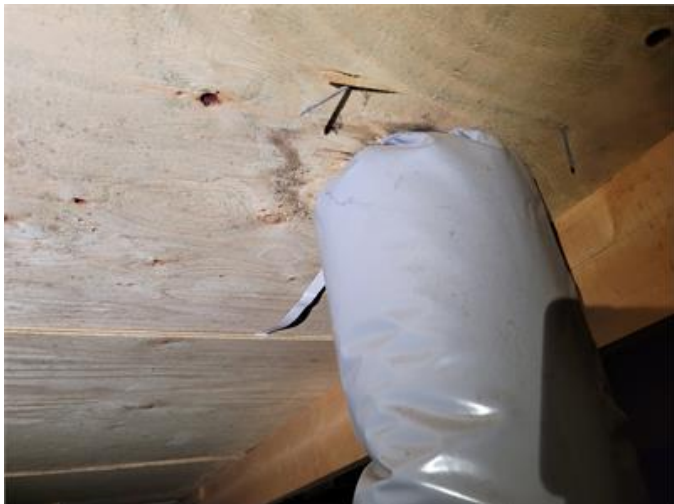
| Besiktningsresultat | | | | | |
|---|---|---|---|---|---|
| Vind | | X | | | <ul style="list-style-type: none"> <li>- Fuktfläckar förekommer på underlagstak, vilket bör kontrolleras regelbundet för att fastställa om åtgärdsbehov föreligger</li> <li>- Mikrobiell påväxt förekommer i begränsad omfattning, vilket bör kontrolleras regelbundet.</li> <li>- Se bilder.</li> </ul> |

Fuktfläck på underlagstak.

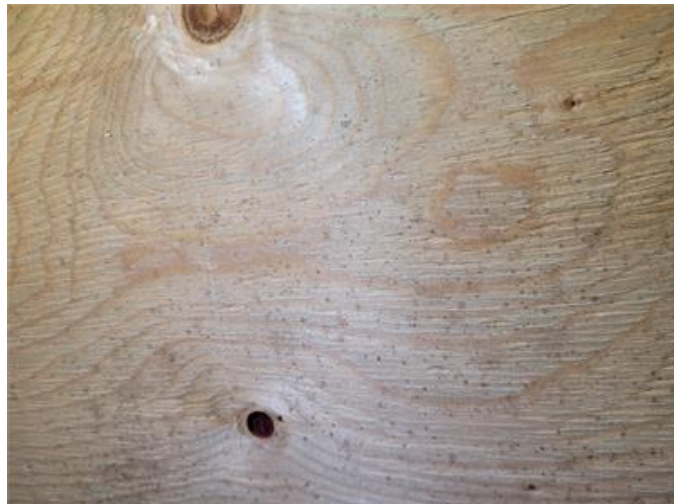
Mikrobiell påväxt på underlagstak.
