Norrskenet 15

Valhallagatan 19

**Besiktningsuppgifter**

| Uppdragsnummer | A34296 |

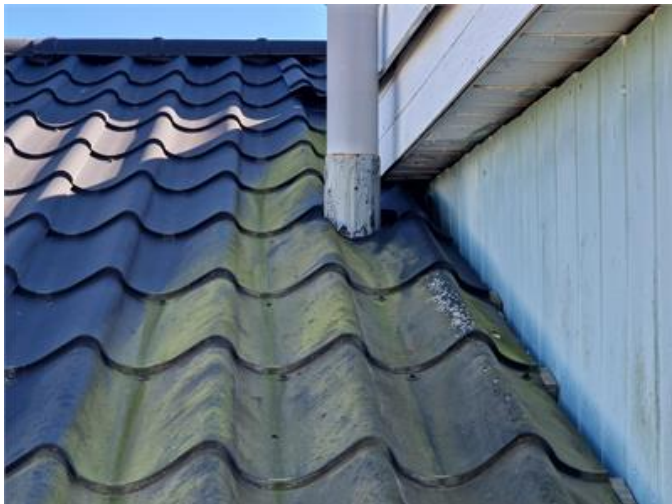
| <b>Besiktningresultat</b> | | | | | |
|---|---|---|---|---|---|
| Tak | | X | | | - Bristfälliga anslutningar mellan takplåt och fasad noterades.<br>- Otäta genomföringar förekommer.<br>- Det anses osäkert om taklutningen på takkupa medger taktäckning av tegelimiterad plåt.<br>- Vindskivor har behov av målning/underhåll.<br>Se även bild sid 5. |

Tak:

- Bristfälliga anslutningar mellan takplåt och fasad noterades.
- Otäta genomföringar förekommer.

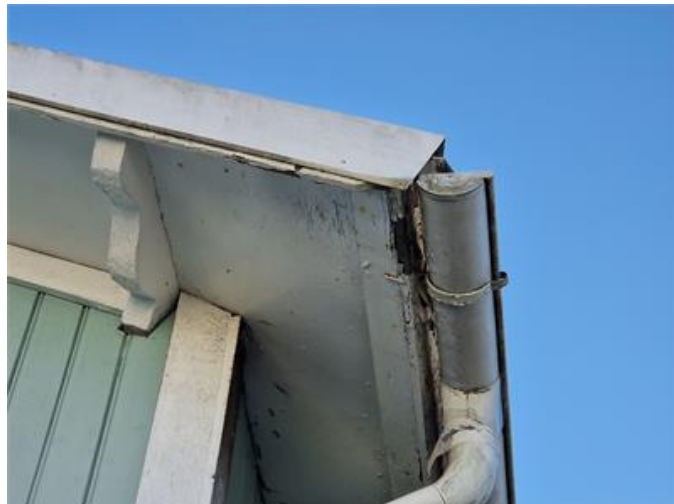
| <b>Besiktningresultat</b> | | | | | |
|---|---|---|---|---|---|
| | | | X | | Skador noterades delvis i takfot.<br>Om dessa är pågående eller inte kunde inte konstateras vid besiktningstillfället och bör kontrolleras för att se om åtgärder behöver vidtas. Se även bild sid 5. |

Tak:

Skador noterades delvis i takfot.
