Fastighetsuppgifter

Fastighetsbeteckning
Blåklockan 1
Adress
Rosenborgsallén 2
65231 Karlstad

**Besiktningssuppgifter**

Uppdragsnummer S16753
Besiktningdatum 2025-09-09
Besiktningföretag OBM i Karlstad AB
Besiktningförrättare Per Rindberg
Närvarande Ingen närvarande
Giltig till och med 2026-09-09

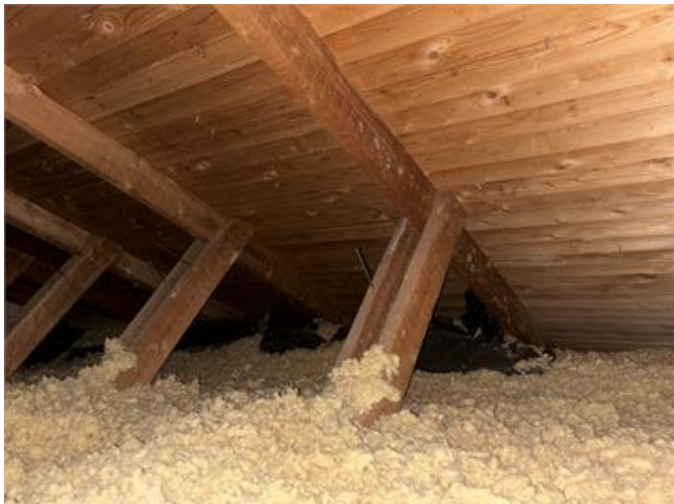
Besiktningsresultat					
Bedömningsskala: 1 = Utan anmärkning, 2 = Påpekande, 3 = Bör åtgärdas, 4 = Ej besiktningsbart					
Byggnadsdel	1	2	3	4	Anmärkning
Nockvind 1				X	Vinden ej besiktningsbar, lucka låst och handtag saknas.
Nockvind 2		X			Fuktfläckar förekommer lokalt på underlagstak invid rör genomföring, vilket bör kontrolleras regelbundet för att fastställa om åtgärdsbehov föreligger.
		X			Vinden besiktigad från lucka, landgång saknas.
Invändigt					
Övre plan					
Hall	X				
Sovrum 1	X				
Sovrum 2	X				
Balkong	X				
Klädkammare	X				
Sovrum 3	X				
WC/Dusch		X			Klinkers på golv har delvis släppt från underlaget.
		X			Hela golvet lutar ej mot golvbrunn.
		X			Klämringen är lös i golvbrunn och bör sättas fast för att minska risken för fuktskador.
	X				Fuktindikering har utförts stickprovsmässigt utan att några förhöjda fuktindikationer erhållits.
Nedre plan					
Entréhall		X			Klinkers på golv har delvis släppt från underlaget.
