# Besiktningsprotokoll

Anticimex Överlåtelsebesiktning av småhus - nivå 2

| Fastighetsbeteckning:<br>Björnåsen 1:18 | |

| Besiktningsdatum:<br>2025-09-19 | Protokollnummer:<br>69263830 |

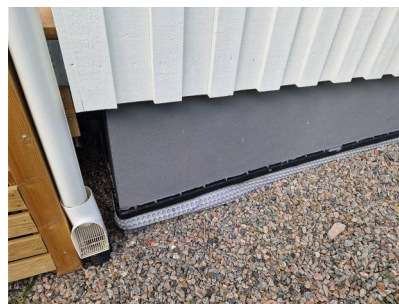
Utvändigt fuktskydd ligger oskyddat ovan mark.

Risk finns att det utvändiga fuktskyddet skadas och funktionen försämras.

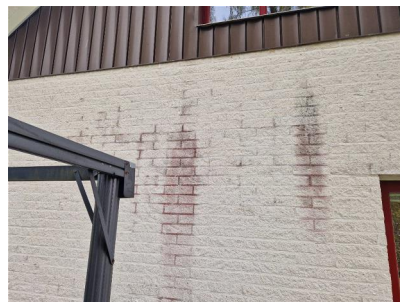
Mindre algpåväxt noterades lokalt på sandstenstegelfasaden på ena gaveln.

Det rekommenderas att man åtgärdar detta med tvätt och behandling.

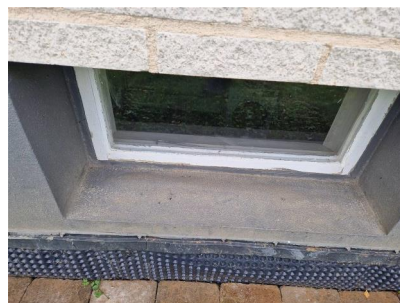
Äldre källarfönster är i behov av målning/underhåll.

Fönsterbågar och fönsterkarmar där målningsbehov finns riskerar att få fukt- och rötskador på grund av sämre vattenavvisande förmåga.

För att öka livslängden på fönster rekommenderas målning och underhåll.

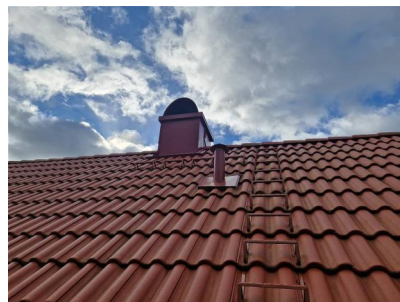
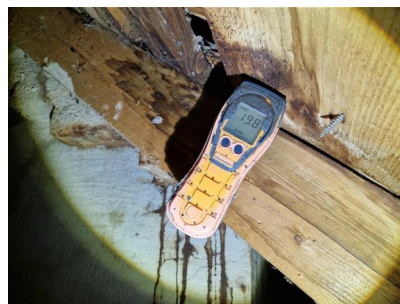
På det äldre innertaket noterades lokala fuktfläckar runt murstock.

På vinden finns även ett expansionskärl installerat.

Expansionskärlet som är i bruk på vinden är olämpligt placerat då ett läckage kan leda till att vatten rinner ut i omkringliggande konstruktioner med fuktskador som följd.

Vi rekommenderar att man kontaktar en plåtslagare/takläggare för att bedöma orsak/omfattning samt lämplig åtgärd. Vidare bör området hållas under uppsikt efter utförd åtgärd.

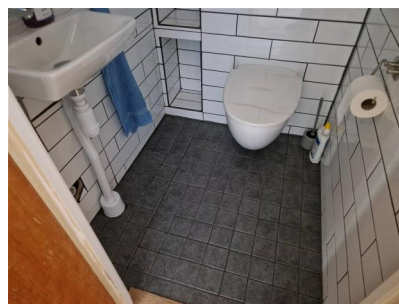
I utrymmet noterades bl.a att tätskikt bedöms saknas på golv/vägg vinkel samt bakom inbyggd spolcistern. Vidare förekommer rörgenomföringar i ett installationsutrymme i väggen som ej gått att bedöma.

När tätskikt saknas i dessa områden försvårar detta upptäckten av eventuella mindre läckage. Detta kan leda till att vatten tränger in i kringliggande konstruktioner med fuktelaterade skador som följd.
