## Utlåtande över ÖVERLÅTELSEBESIKTNING

Kristinehamn Hägern 7  
Fågelvägen 3, 681 32 Kristinehamn

Namn: Anders Hedenkvist  
Uppdragsnummer 22014483-2025-110

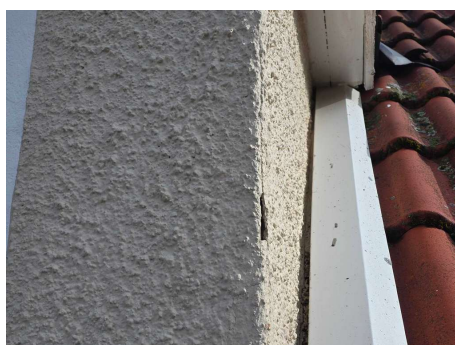
Sprickor i puts och puts-släpp.

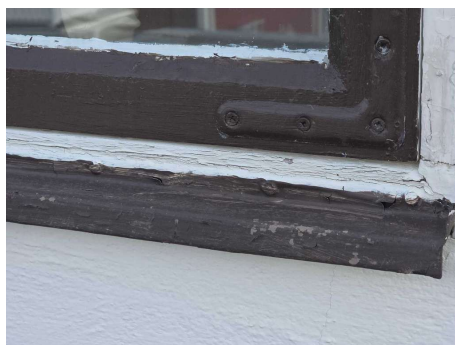
Färgsläpp och torrsprickor

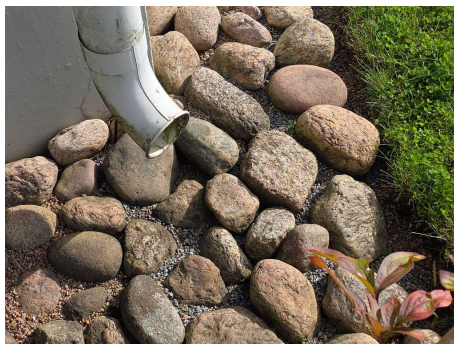
Stuprör mynnar ut vid sockel och är inte kopplat till dagvatten-ledning, läs vidare under punkt 3. riskanalys.

Stuprör är inte anslutet till dagvatten-ledning vilket medför en ökad fukt-belastning på marken, vilket kan underminera sediment i marken med sättning som följd.

Regn/tö-vatten från taket avger stora mängder vatten som mynnar ut från stuprör som avslutas intill huset (ovan mark), medför en ökad fukt-belastning i mark och runt grundmur/sockel som i sin tur kan leda till fuktrelaterade skador i husets grund och källarväggar.

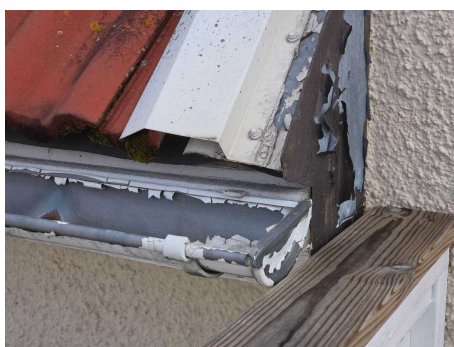
Färgsläpp på hängrännor.  
Missfärgade takfots och takutsprängsbrädor

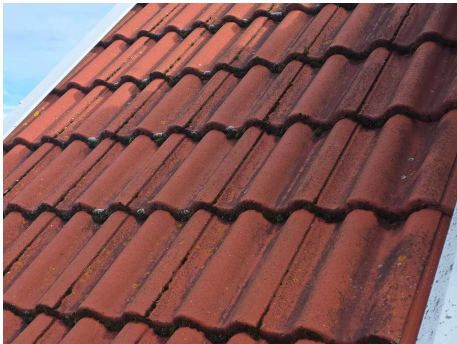
| Pannor | <p>Mindre mossor på takpannor, läs vidare under punkt 3. riskanalys.</p> |

Moss-påväxt förekommer på takpannor, innebär en ökad risk för fukt-påverkan på underliggande konstruktioner och förkortad livslängd på takpannorna. Mossa kan hindra regn/smältvatten från att fritt rinna nedför pannor och vid häftig nederbörd kan vatten tränga uppåt mellan pannor.

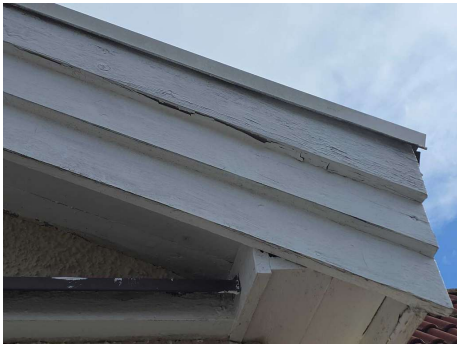
| Vindskivor | <p>Färgsläpp, eftersatt underhåll.</p> |

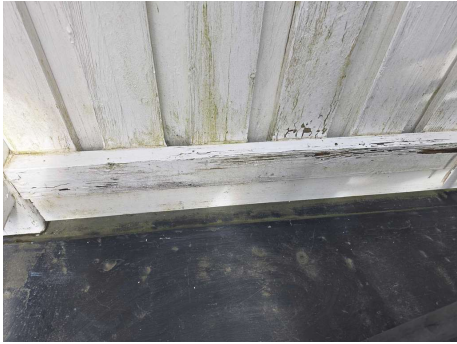
| <b>Balkong</b><br>Räcke och stolpar | <p>Färgsläpp, murket trä eftersatt underhåll</p> |

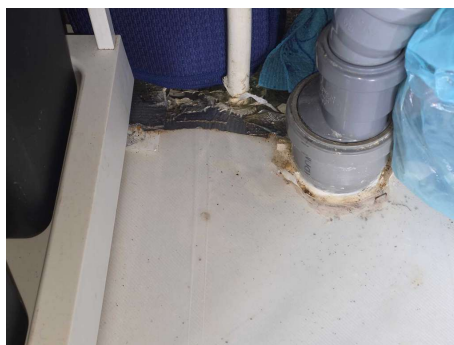
fuktskydd tråg i botten av diskbänks-skåp är otätt vid rör genomföring, läs vidare under punkt 3. riskanalys

Det finns flera trycksatta kopplingar(fogar) och rör för vatten och avlopp i ett diskbänks-skåp.

Tryck-slag från rör/ slangar som inte är fast förankrade kan leda till läckage.

Fuktskydd/ tråg i diskbänks-skåp ska vara heltäckande och tätat runt rör-genomföringar.

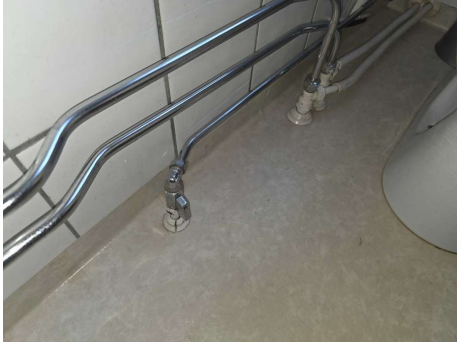
| Dusch/ wc | <p>Våtrum med rör-genomföringar genom golvet, läs vidare under punkt 3. riskanalys.</p> |

Rör-genomföringar i golvtätskikt innebär en ökad risk för att fukt, mögel och eller rötrelaterade skador kan komma att uppstå då det är svårt att täta fullgott runt tappvatten och värmerör.

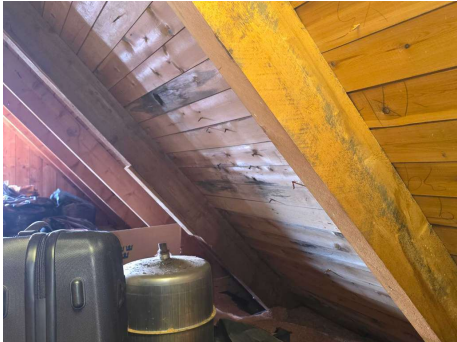
| Nockvind | <p>Finns missfärgat virke vid rörgenomföringar.</p> |
