# Besiktningsprotokoll

Anticimex Försäkringsbesiktning i samarbete med Fastighetsbyrån

| Fastighetsbeteckning:<br>Kroken 7 | |

| Besiktningsdatum:<br>2025-09-22 | Protokollnummer:<br>69259065 |

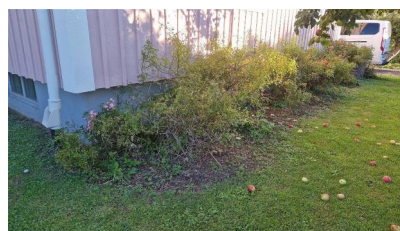
Mindre buskage finns vid en gavel. Området närmast huset bör hållas fritt från växtlighet.

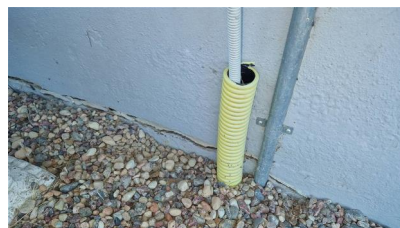
På gavel mot insidan finns en större spricka och putssläpp i sockeln. Risk finns att fukt tränger in och orsakar frostsador.

I övrigt finns mindre sprickor och färgsläpp förekommer i sockel enligt förväntan sett till husets ålder.

Rekommenderas kontakt med murare för kontroll och åtgärd.

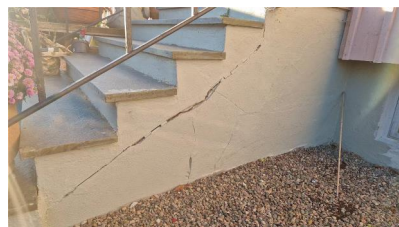
Sprickor finns i entrétrappa på baksidan.

Kontakt med murare rekommenderas för kontroll och åtgärd.

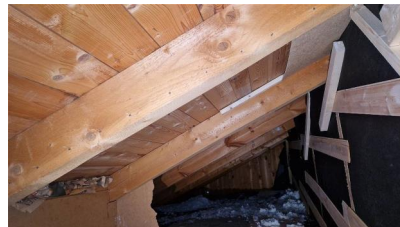
Vid kontroll av vinden uppmättes fuktvärden under kritisk fuktnivå för mikrobiell tillväxt.

Fuktkvoten i underlagstak/takbjälkar uppmättes till 8 %.

Risk för mikrobiell påväxt föreligger om fuktkvoten överstiger 17%.

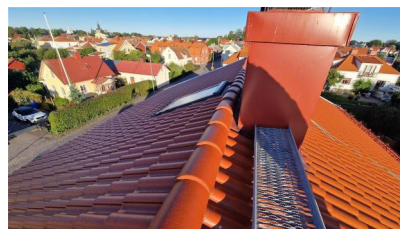
Taket är besiktat från takstege.

Därifrån noteras inga brister.

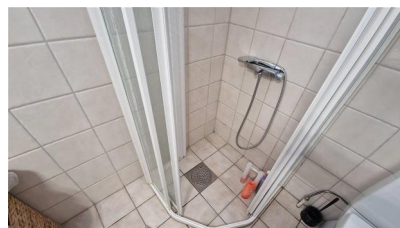
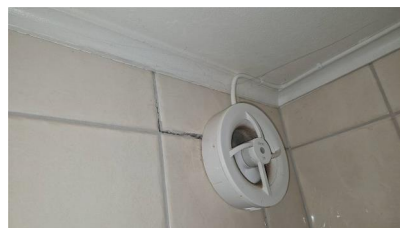
Våtutrymmet har äldre yt-/tätskikt.

Eftersom funktionen, som innebär att ytskiktet/tätskiktet ska vara vattentätt, kan vara nedsatt finns en ökad risk att vatten tränger igenom ytskiktet/tätskiktet med vattenskador i omkringliggande konstruktioner som följd.

- Rör genomföringar finns i golv till element och till toalett. Dessa rör är också placerade för nära vägg.
- Golvfallet i duschrummet är plant.
- Äldre golvbrunn ska bytas vid en framtida renovering.
- En kakelplatta har spruckit i fogen vid paxfläkt.

Golvbrunnen i utrymmet betjänar endast duschen då det är en sarg in till duschplats.

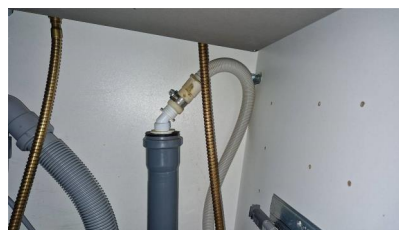
Köksblandarpipar kan vridas utanför diskhon vid diskbänk och köksö. När blandare går att vrida utanför finns en ökad risk att barn kan spola vatten på golvet.

Avloppsslangar till diskmaskiner är inte förankrade enligt monteringsanvisningar.

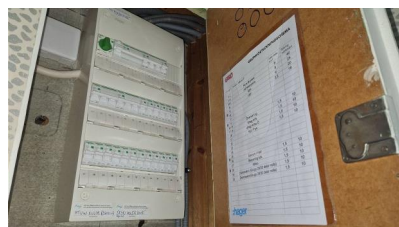
Jordfelsbrytare finns installerad vid elcentralen.

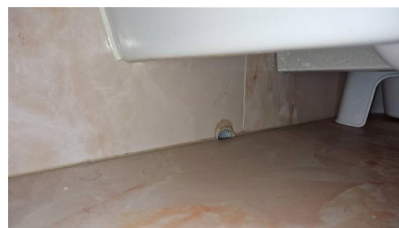
Läckut från vägghängd toalettstol med inbyggd spolcistern leds ut under färdigt golv.

Detta försvårar möjligheten att upptäcka ett läckage i tid. Det rekommenderas att vara observant.

Detta innebär dock inte att ett läckage automatiskt leder till fuktskada, då tätskiktet ligger under och utgör ett skydd.

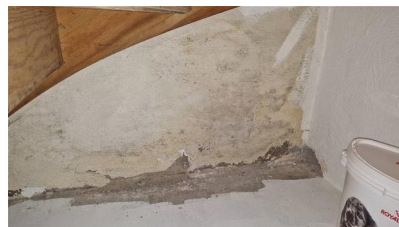
Utvändigt fuktskydd är äldre.

Eftersom källarens utvändiga fuktskydd (dagvattenssystem, dräneringssystem samt källarytterväggarnas utvändiga fuktskydd) är äldre, så kan systemet ha nedsatt funktion. Detta ökar risken för invändiga fuktskador i källaren.

Mindre puts och färgsläpp finns på vägg under källartrappa och i mindre förråd där invändigt ytskikt ej målats.

I övrigt förekommer mindre sprickor och färgsläpp på källargolv och väggar enligt förväntan sett till husets ålder.

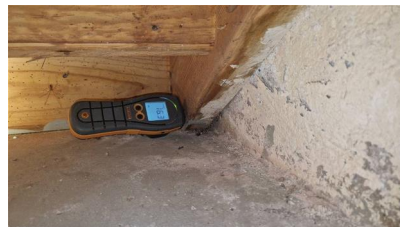
Trädetaljer i kontakt med betonggolv och källarvägg.

Trädetaljer (trösklar, karmar mm) kan via kapillärkraft bli fuktiga vilket kan leda till fuktskador. Vid misstanke om detta bör dessa delar bytas ut.

Vid fuktkontroll av källartrappa mot betong uppmättes en fuktkvot på 16%.

Risk för mikrobiell påväxt föreligger om fuktkvoten överstiger 17%.

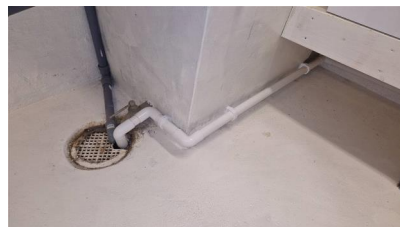
Gjutjärnsbrunnen är rostangripen.

Det finns risk att golvbrunnen rostar sönder med fuktskador som följd.

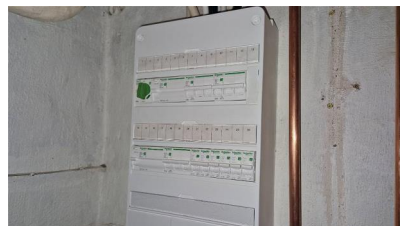
Elcentralen är utrustad med jordfelsbrytare men saknar gruppschema.
