Lagmannen 4

Borgmästaregatan 11

| Uppdragsnummer | T9987 |
| Besiktningsdatum | 2025-09-18 |

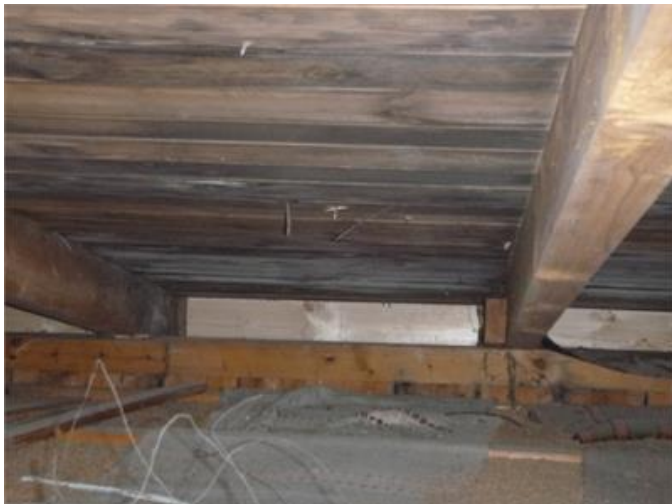
| Besiktningsresultat | | | | | |
|---|---|---|---|---|---|
| Nockvind | | X | | | Mikrobiell påväxt på insida yttertak<br>Äldre läckagespår<br>Se riskanalys A |

Mikrobiell påväxt på insida yttertak

A Den upptäckta mikrobiella påväxten på yttertaketets insida indikerar att vinden tillförs fukt inifrån bostaden. För att komma tillrätta med detta måste fukttillförseln inifrån bostaden minskas. Detta kan göras genom att ventilationen i bostaden förbättras samt att eventuella otätheter i vindsbjälklaget (tak/väggvinklar, taklucka mm.) tätas.

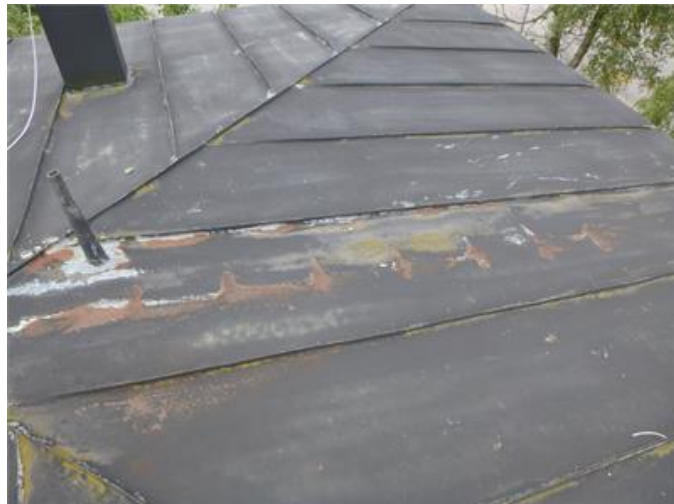
| Besiktningsresultat | | | | | |
|---|---|---|---|---|---|
| Tak | | X | | | Äldre taktäckning med ytrost<br>Enstaka lösa stenar i skorsten<br>Väderskydd saknas ovan skorsten<br>Se riskanalys B |

Äldre taktäckning med ytrost

B Brister i underhållet på den utvändiga taktäckningen kan leda till att regn- eller smältvatten tränger ner i underliggande takkonstruktion och orsakar fuktrelaterade skador.

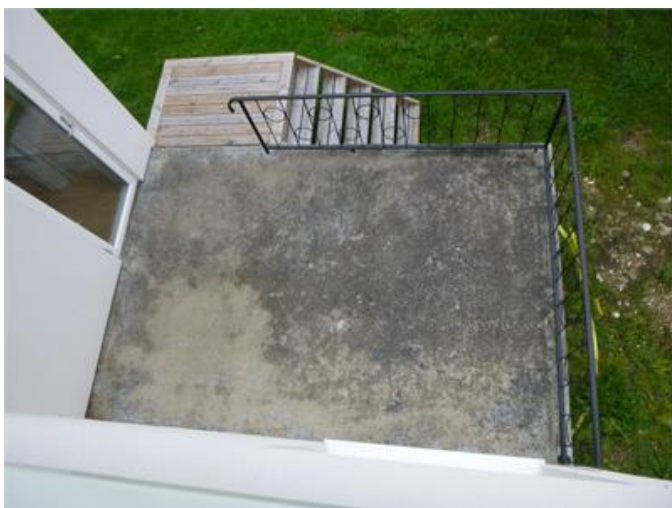
| Besiktningsresultat | | | | | |
|---|---|---|---|---|---|
| Tak ovan förråd | | X | | | Altangolvet utgör tak för underliggande konstruktioner och det är därför viktigt att säkerställa att tätskiktet fungerar tillfredsställande så att fuktskador inte uppstår |

Altangolvet utgör tak för underliggande konstruktion, skärmtak eller tätskikt saknas
