# Besiktningsprotokoll

Anticimex Försäkringsbesiktning i samarbete med Fastighetsbyrån

| Fastighetsadress:<br>Kärnekullavägen 10 | |

| Besiktningsdatum:<br>2025-09-19 | Protokollnummer:<br>69271805 |

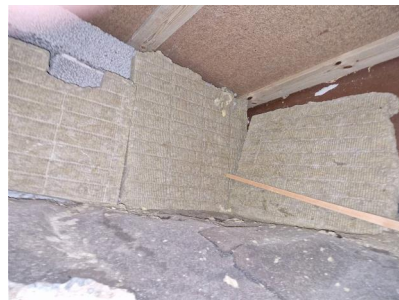
En mindre krypgrundsdel finns med lucka in från källaren.

Vid kontroll av konstruktion uppmättes fuktvärden över kritisk fuktnivå.

Uteluftsventilerade krypgrunder med bjälklag av organiskt material har ofta fuktskador på grund av naturlig fuktpåverkan. Detta kan resultera i mikrobiella skador.

Fuktkvoten uppmättes till 18 %.

Det förekommer organiskt material i utrymmet på marken och på väggarna. Detta bör avlägsnas

För att undvika detta så måste grundens klimat bli torrare. Läs Anticimex faktablad om uteluftsventilerade krypgrunder för tips och råd.

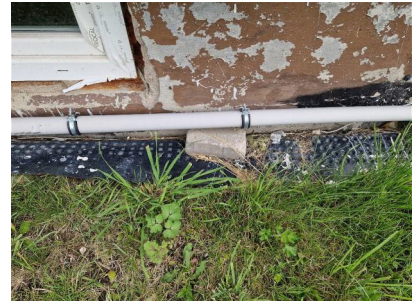
Utvändigt fuktskydd ligger oskyddat ovan mark.

Risk finns att det utvändiga fuktskyddet skadas och funktionen försämras.

Puts och färgsläpp finns på grundmuren.

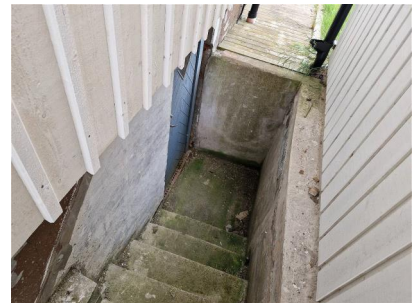
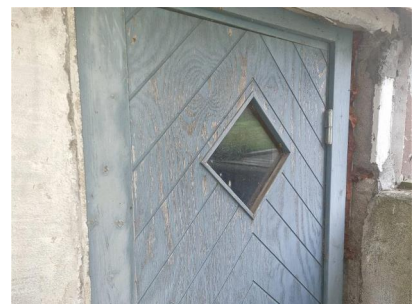
Trappan och gången mellan hus och garage är motgjuten mot huset.

Eftersom trappan och gången är motgjuten mot huset finns risk att vatten tränger in i anslutande konstruktioner vilket i sin tur kan leda till fuktrelaterade skador.

Källardörren har ett underhållsbehov.

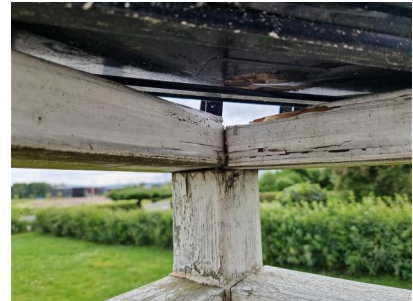
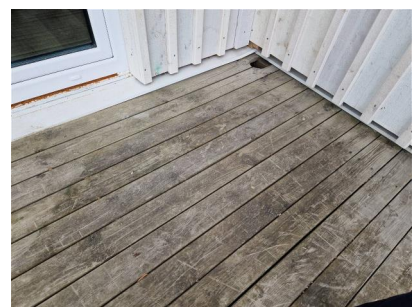
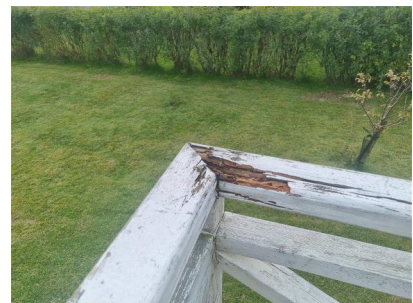
Altanräcke och träkonstruktioner är i behov av målning/underhåll.

Altanräcke och träkonstruktioner där målningsbehov finns riskerar att få fukt- och rötskador på grund av sämre vattenavvisande förmåga.

Mindre rötskador är noterat. De delarna behöver bytas ut.

Svikt noterades på trallgolvet.

Vi rekommenderar att du utför målning/underhåll av altan.

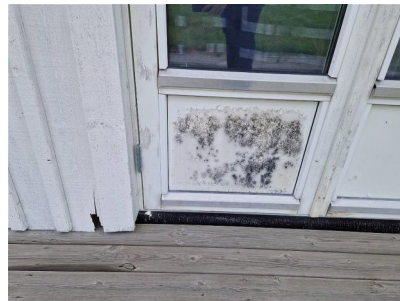
Dörrar är i behov av målning/underhåll.

Dörrar där målningsbehov finns riskerar att få fukt- och rötskador på grund av sämre vattenavvisande förmåga.

Mikrobiell påväxt finns på altandörren.

För att öka livslängden på dörr rekommenderas målning och underhåll.

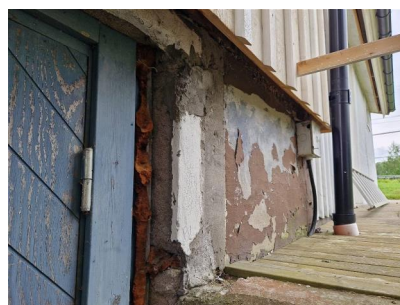
Tröskelbleck är otäta vid infästningar och på några dörrar saknas tröskelbleck.

Eftersom tröskelblecken är otäta finns risk att vatten rinner in i väggen vilket i sin tur kan leda till fuktskador i väggkonstruktionen.

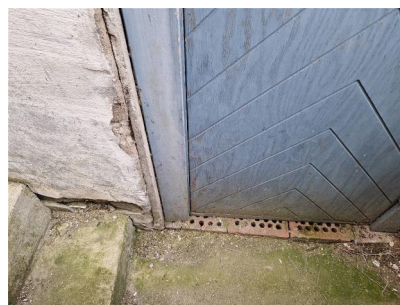
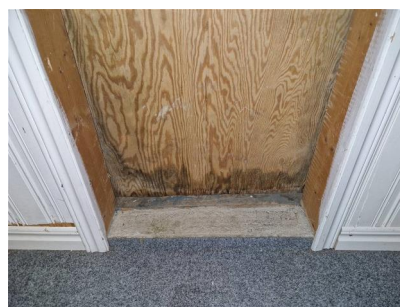
Källardörren är utsatt för en högre fuktbelastning då det inte finns någon brunn nedanför källartrappan som kan leda bort vattnet.

Förhöjda fuktvärden uppmättes längs ner på källardörren.

Dörrkarmens infästningar är oskyddade och det finns en förhöjd risk att fukt tar sig in i konstruktionen och dörrpartiet.

Källardörrens låsfunktion är inte säker.

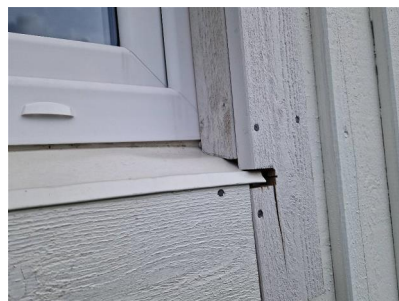
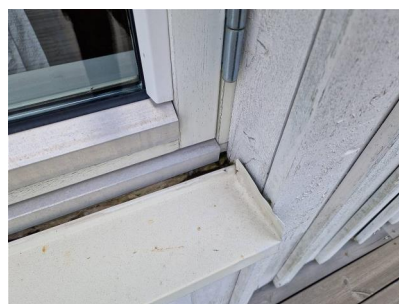
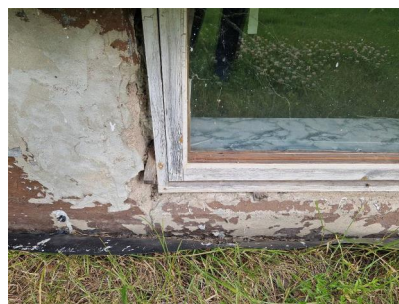
Fönsterbleck samt bleck vid altandörrar är otäta vid infästningar. Montering av fönsterbleck är gjorda på olika sätt. Bristerna med att de är otäta gäller för flertalet av fönsterna.

Grundmuren är inte tät kring fönsterkarmen på källarfönster.

Eftersom fönsterblecken är otäta och att det inte är tätt kring fönsterna finns risk att vatten rinner in i väggen vilket i sin tur kan leda till fuktskador i väggkonstruktionen.

Överbleck saknas.

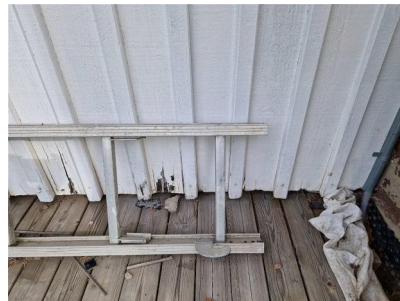
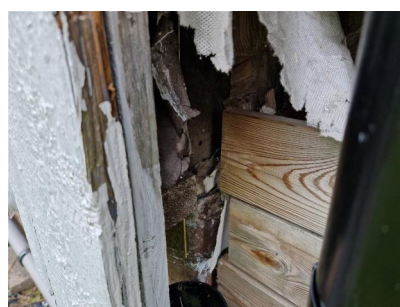
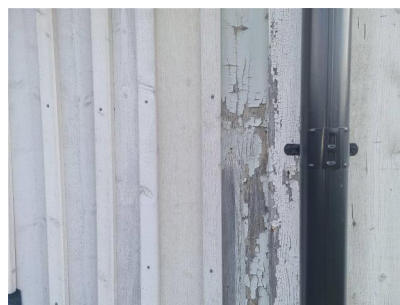
Enstaka panelbrädor har mindre rötskador.  
Fasadpanelen är i behov av målning/underhåll.

Fasadbeklädnad och träkonstruktioner där målningsbehov finns riskerar att få fukt- och rötskador på grund av sämre vattenavvisande förmåga. För att öka livslängden på fasadbeklädnaden rekommenderas målning och underhåll. I samband med ommålning rekommenderas att de rötskadade panelbrädorna byts ut.

Fasaden är tilläggsisolerat. Panelen täcker inte hela fasaden. Fukt riskerar därför att ta sig in i konstruktionen.

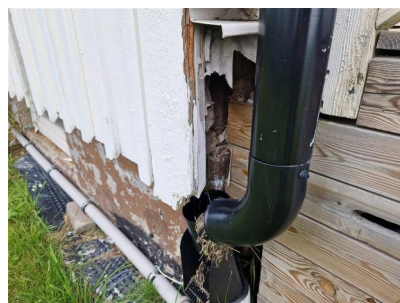
Stuprör är inte anslutet till markledning.

Stuprör som inte är anslutet till markledning kan medföra en ökad fuktbelastning på grundmur/sockel och i detta fall den öppna fasadpanelen som i sin tur kan leda till fuktrelaterade skador.

Fals på stuprör vänd mot fasad.

Falsen på stuprören kan med fördel vändas ut från fasaden för att lättare se om röret blivit skadat efter vinterns påfrestningar samt för att undvika skador på fasad vid ett eventuellt läckage.

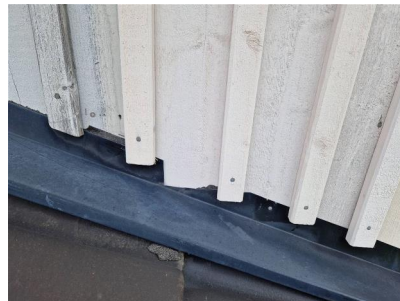
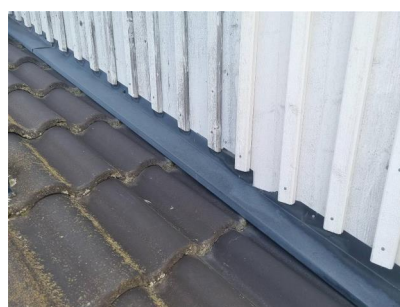
Anslutning mellan utbyggnad och gavelvägg är bristfälligt utförd.

Detta medför risk för att regnvatten kan rinna in mellan anslutningen och gavelväggen, vilket i sin tur kan leda till mikrobiella skador i tak och väggkonstruktioner.

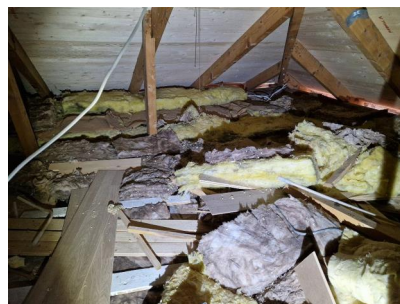
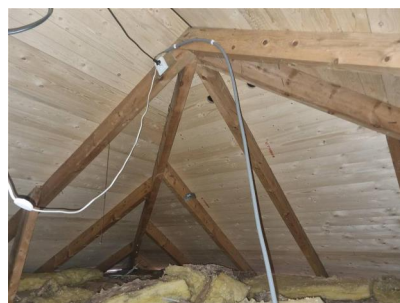
Vinden är tilläggsisolerad.

Eftersom vindsbjälklaget tilläggsisolerats så kommer klimatet på vindsutrymmet att ändras, främst vintertid. Detta i sin tur kan leda till uppfuktning av underlagstakets insida vilket kan resultera i mikrobiella skador (angrepp av mikroorganismer).

Vid kontroll av vinden uppmättes fuktvärden under kritisk fuktnivå för mikrobiell tillväxt och en normal lukt upplevdes. Fuktkvoten i underlagstak/takbjälkar uppmättes till 8 %.

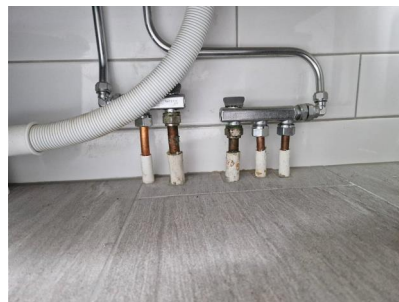
Rör genomföring finns i golv.

Rör genomföringar i golvet medför en ökad risk för att vatten tränger ner i omkringliggande konstruktioner och orsakar fuktskador.

Tätskikt är felmonterat i golvbrunnen, brunnsmanschetten sticker ut.

När tätskikt är felmonterat i golvbrunnen innebär det risk för fuktskador. Vatten kan tränga ner i omkringliggande konstruktioner med fuktelaterade skador som följd.

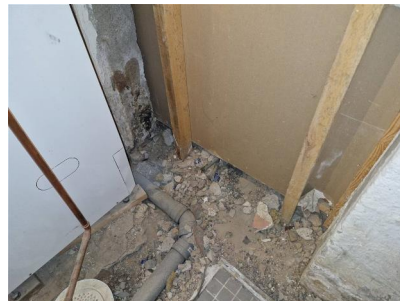
Vid kontroll av konstruktion uppmättes fuktvärden över kritisk nivå för mikrobiell tillväxt och mikrobiell lukt upplevdes.

Grundläggningen består av en betongplatta på mark utan underliggande isolering och med ett uppreglat isolerat golv dikt an betongen. Denna konstruktion får ofta skador på grund av naturlig fuktvandring. Fuktkvoten uppmättes till 20%. Mätningen gjordes i den gamla öppningen i tvättstugan in till sovrummet som nu är igenstängd. Golvet var uppbilat och kontroll av regeln gick att göras.

Det förekommer källargrundmurar med påreglade isolerade ytterväggar. Denna konstruktion får ofta skador på grund av naturlig fuktvandring. Fuktkvoten uppmättes till 21 %.

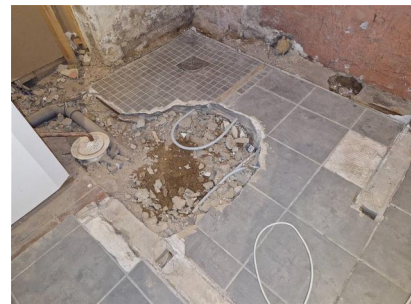
Nya avloppsrör och golvbrunn finns. Golvbeläggning är inte färdigställd och avloppsrören ligger fritt på marken.

Färdigställ enligt gällande branschrekommendationer.

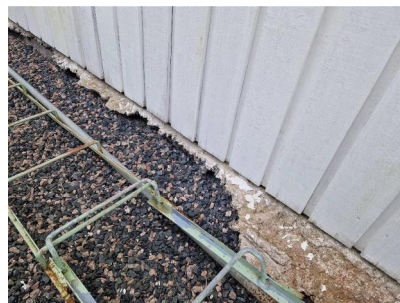
Gjutningen av sockeln/plattan har brister.

Inget som tyder på risk för skada.

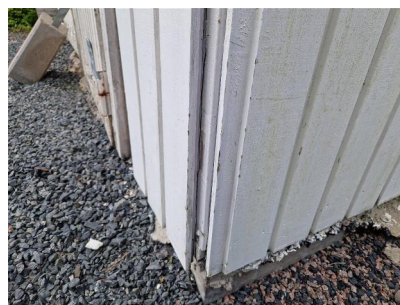
Knutbrädor saknas.

Risk för att vatten och fukt tränger in i konstruktionen.

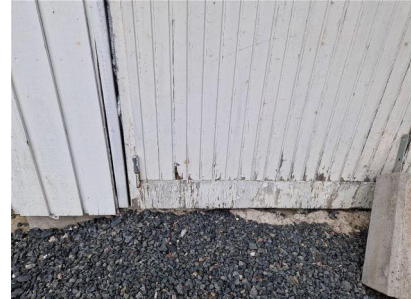
Sparkplåt saknas på portar och anslagslist är defekt/ saknas på port.

Foder saknas runt port.

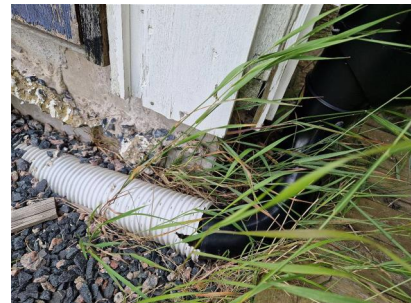
Stuprör är anslutet till nedgrävd ledning som är defekt.

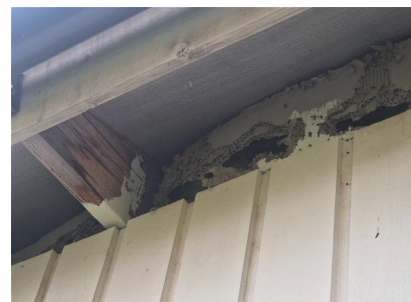
Takbrädor saknas vid takutsprång.

Fuktfläckar noterades på takstolar vid takutsprånget.

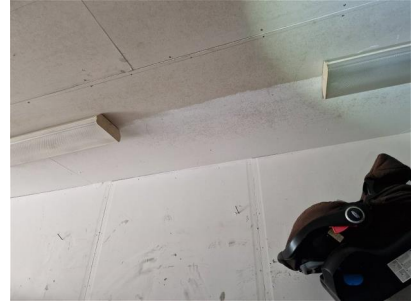
Mikrobiell påväxt finns på tak.
