Mellby 103:1

Gavelåsvägen 34

| Uppdragsnummer | O29314 |
| Besiktningsdatum | 2025-09-19 |

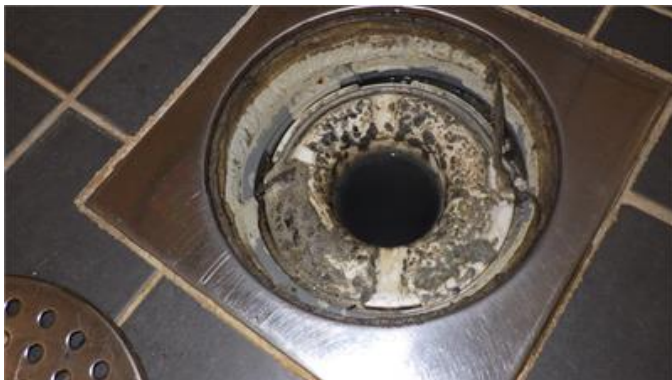
| Besiktningsresultat | | | | | |
|---|---|---|---|---|---|
| Dusch | | x | | | Brunnsmanschetten sticker fram i brunnen, se kommentar/riskanalys. |

Exempel på golvbrunn där brunnsmanschetten sticker fram brunnen

**Våtrum:** När manschetten sticker fram under klämringen visar detta att anslutningen mellan golvbrunn/tätskikt ej är monterad enligt tillverkarens monteringsanvisningar. Manschetten under klämringen hindrar klämringen att komma ner i sitt rätta läge och skapa en korrekt anslutning. Det kan därför ej uteslutas att läckage kan uppstå mellan golvbrunn och manschett/tätskikt vilket i förlängningen kan skada omkringliggande konstruktioner och påverka byggnaden och dess inomhusklimat negativt. Bomljud i klinkergolvet kan vara en indikation på att plattor släppt från underlaget eller att det inte finns erforderligt med sättfix under plattorna. Risk finns att plattorna kan spricka vid belastning. Rör genomföringar i golv förekommer, vilket ökar risken för skador i underliggande konstruktioner vid ett läckage. När ett felaktigt fall finns i ett våtutrymme är detta en risk ur fukthänseende. Risk finns att vatten under längre perioder blir stående på golvet och orsakar fuktrelaterade skador i under/omkringliggande konstruktioner.

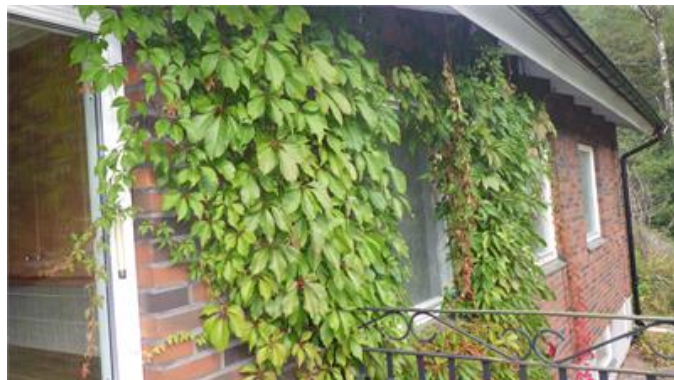
| Besiktningresultat | | | | | |
|---|---|---|---|---|---|
| Mark | | X | | | Marken lutar mot huset och det förekommer växter utmed huslivet, se kommentar/riskanalys. |

Av erfarenhet vet vi att det kan uppstå problem med dagvattenledningar samt dräneringssystemet när det förekommer växter intill byggnaden. Man kan även få en hög fuktstatus i fasadens konstruktion då växter hindrar solen från att värma fasaden så att en uttorkning kan ske, detta kan i en förlängning ge upphov till skador som påverkar byggnaden och inomhusmiljön negativt.

Växter utmed fasaden

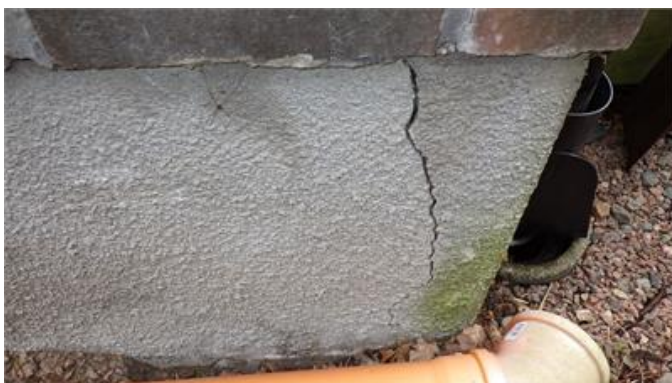
| Besiktningresultat | | | | | |
|---|---|---|---|---|---|
| Sockel | | | X | | Det noterades sprickor i grunden samt putssläpp. Kontakta en fackman för bedömning av omfattning och åtgärder. |

Spricka i sockeln

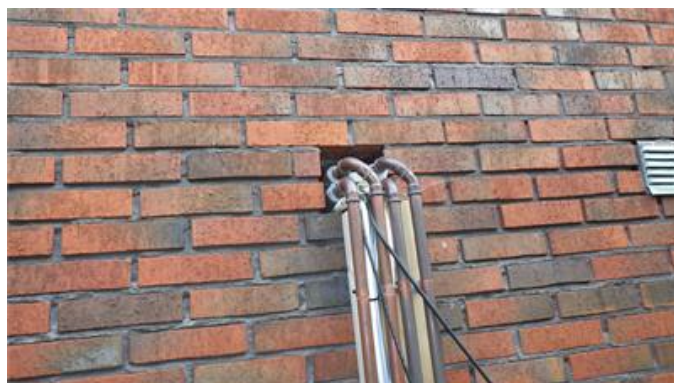
| Besiktningresultat | | | | | |
|---|---|---|---|---|---|
| Fasad | | | X | | Det finns tegelfogar som släppt ur fasaden, det är otäta rör genomföringar i fasaden. Kontakta en fackman för bedömning av omfattning och åtgärd. |

Otät rör genomföring i fasaden

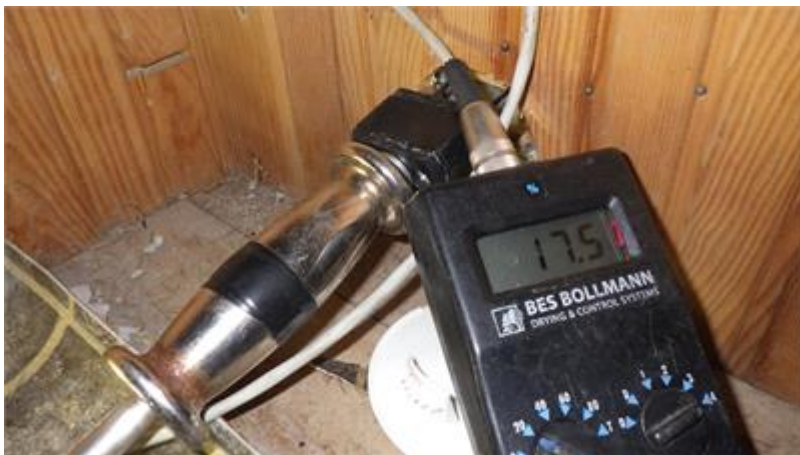
Det kritiska gränsvärdet för mikrobiell tillväxt i trä brukar anges till ca 17 % fuktkvot (FK). Vid stickprovsvis fuktkvotsmätning uppmättes ca 18 %, via ett provhål i en utreglad vägg i bastun. Putssläpp noterades även på några väggar. Vidare är det känt att träskyddsbehandlat virke användes i stor utsträckning i syllkonstruktioner (nedre del av vägg) i hus som uppfördes under sextio- sjuttio- och åttiotalet vilket i många fall har medfört att en besvärande lukt har upplevts i byggnader. Det finns ingen information om att träskyddsbehandlat virke har använts i denna byggnad men det kan ej heller uteslutas.

angränsande mark. Utifrån erfarenhet är det känt att konstruktioner och beläggningar/beklädnader med organiska material mot golv- och väggytor bör undvikas, då fuktpåverkan och mikrobiell tillväxt (mögel/bakterier) och rötskador kan uppstå i sådana. Täta skikt (plastmattor mm) bör undvikas mot golv- och väggytor för att minska risken för fuktspridning i väggar och förtvålning av fästmassor etc. Det utvändiga fuktskyddet är också äldre. Det kan inte uteslutas att brister föreligger alternativt kommer att uppstå i det utvändiga fuktskyddet vilket medför att källarens utvändiga fuktskydd måste åtgärdas. En fortsatt teknisk undersökning rekommenderas för att utreda orsak och omfattning till skadorna i bottenvåningen.
