Strålsnäs 5:69

Kvarnvägen 44

| Uppdragsnummer | T9994 |
| Besiktningsdatum | 2025-09-22 |

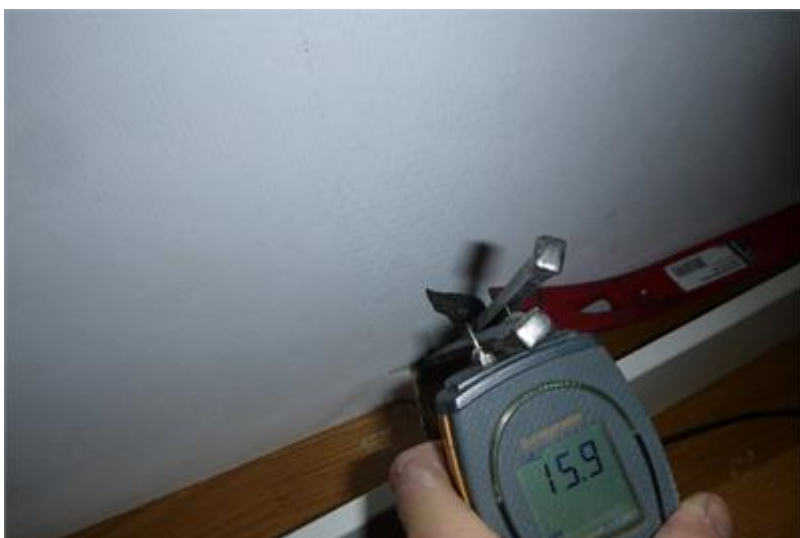
Vid stickprovskontroll noterades att syllkonstruktionen är nedsänkt i plattan och att det finns flera syllreglar på varandra. Provhål togs i vägg i vardagsrum och mätstickor borrades ner i regel. Det råder därmed en viss osäkerhet hur långt ner i den nedre regeln man mäter mot plattan samt att eventuellt befintliga vattenrör kan vara dragna i området.

Vid stickprovskontroll mättes en fuktkvot kring 16%. Ingen avvikande lukt kunde förnimmas i provhålet.

Det kritiska gränsvärdet för mikrobiell tillväxt brukar anges till ca 15-17% fuktkvot (FK).
