**Fastighetsuppgifter**

Noret 218:94

Smultronstigen 20

| Uppdragsnummer | WA7122 |

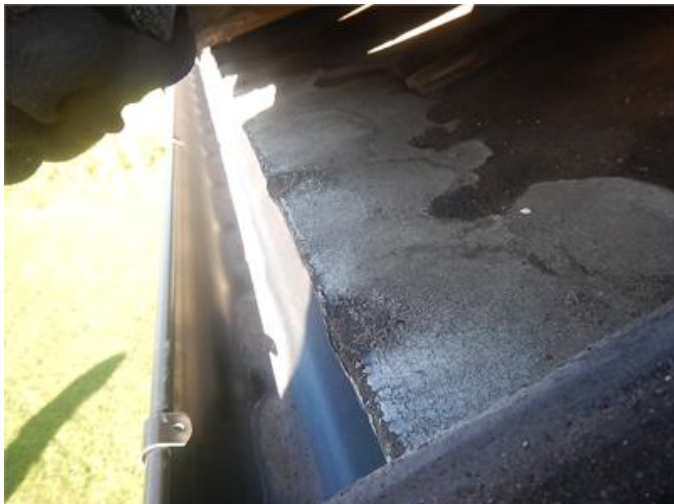
| Besiktningsresultat | | | | | |
|---|---|---|---|---|---|
| Tak | | X | | | -Taket har äldre standard och takpappen och takpannornas tekniska livslängd anses vara passerad, se även info på protokollets näst sista sida Pos. 2.<br>-Mindre mängd mossor förekommer på takpannor, vilket förkortar takpannornas livslängd.<br>-Färgsläpp förekommer på plåtdetaljer.<br>-Inga takfotsplåtar finns monterade.<br>-Takpappen är spröd och torrsprucken i nederkant där även nedre bärläkt ej finns (pannor vilar på pappen).<br>-Spikar har delvis krupit ur plåtdetaljer. |

-Äldre takpannor förekommer på hus/garage och den underliggande takpappens tekniska livslängd anses vara passerad, framtida underhållsbehov avseende takpapp och läkt föreligger därför. Se även info på protokollets näst sista sida, pos. 2.

Torrsprucken takpapp på huset.

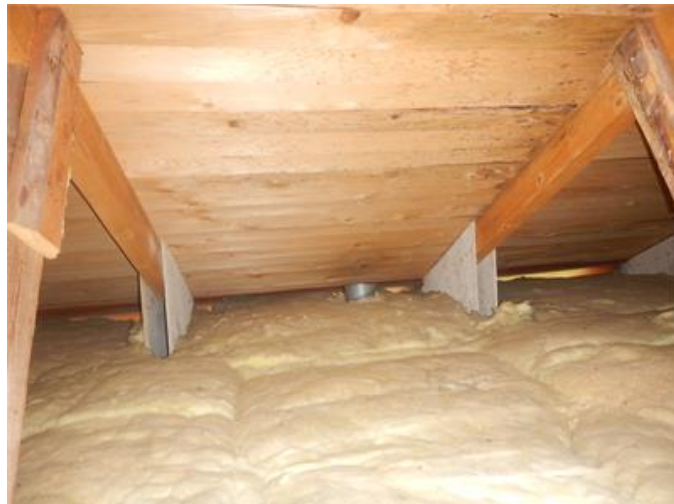
| Besiktningsresultat | | | | | |
|---|---|---|---|---|---|
| Vindar | | | X | | Ventilationstrummor från garage/förråd avslutar i utrymmet med mindre mängd mikrobiell påväxt på underlagstak som följd, trummorna bör ledas ut via yttertak och den mikrobiella påväxten hållas under uppsikt för eventuella förändringar.. |

Ventilationstrumma som avslutar på garagevind samt mikrobiell påväxt på underlagstak.

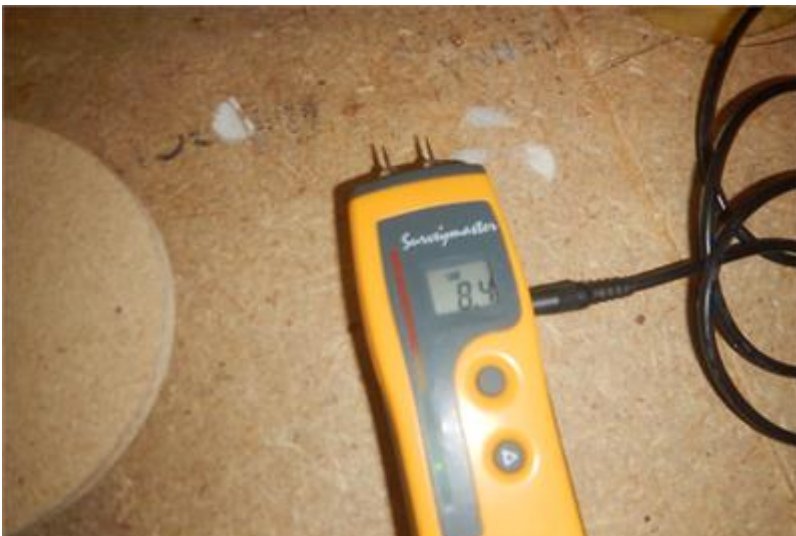
Vid konstruktionskontroll som utfördes via håltagning i golvet uppmättes fuktvärden under kritisk gräns och ingen mikrobiell lukt kunde upplevas av medtaget luktprov från isolering.

Fuktkvoten uppmättes till under 10% (fk) i golvregel.

Det kritiska gränsvärdet för mikrobiell tillväxt brukar anges till ca 15-17% fuktkvot (FK).
