# Besiktningsprotokoll

Anticimex Försäkringsbesiktning i samarbete med Fastighetsbyrån

| Fastighetsadress:<br>Rågvägen 95 | |

| Besiktningsdatum:<br>2025-09-18 | Protokollnummer:<br>69272276 |

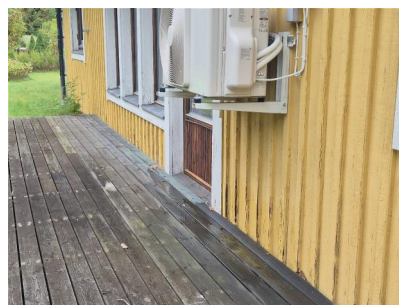
#### Utvändigt / Sockel

Kondensvatten från luftvärmepumpens utedel leds inte bort från husgrunden, droppar och rinner även på altanen.

Detta medför ökad risk för att vatten tränger in i anslutande konstruktioner, vilket i sin tur kan leda till fuktrelaterade skador. Observera att besiktning av byggnadens värmesystem eller värmepumpen inte har ingått i uppdraget.

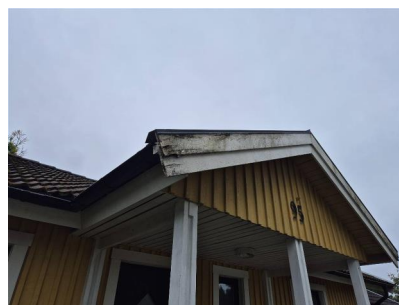
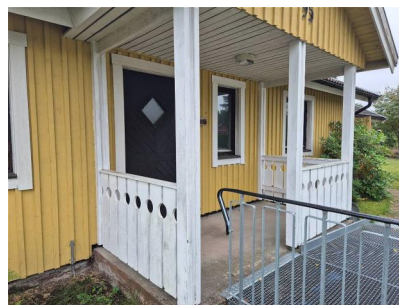
#### Utvändigt / Farstuvist

Begynnande rötskador i vindskivor, äldre tak, målningsbehov på trädetaljer.

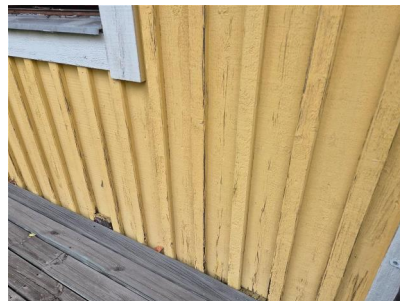
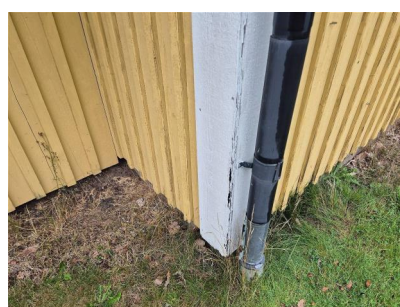
### Utvändigt / Fasad

Enstaka panelbrädor har mindre rötskador.  
Fasadpanelen är i behov av målning/underhåll.

Fasadbeklädnad och träkonstruktioner där målningsbehov finns riskerar att få fukt- och rötskador på grund av sämre vattenavvisande förmåga. För att öka livslängden på fasadbeklädnaden rekommenderas målning och underhåll. I samband med ommålning rekommenderas att de rötskadade panelbrädorna byts ut.

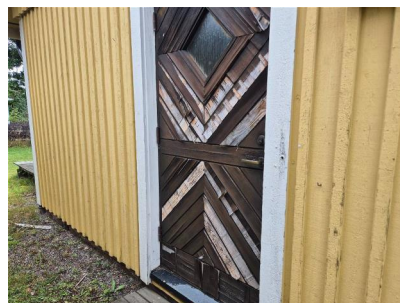
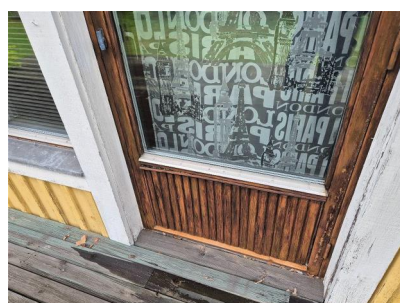
### Utvändigt / Dörrar

Dörr till grovingång samt till altanen har underhållsbehov, alternativt byte.

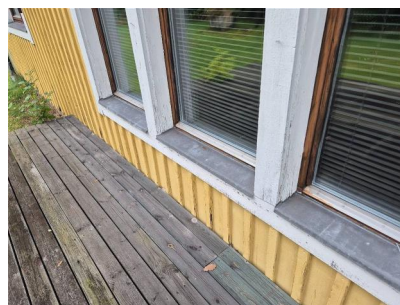
### Utvändigt / Fönster

Torrspäckor finns på fönster.

Dessa bedöms inte ha lett till bakomliggande skador.

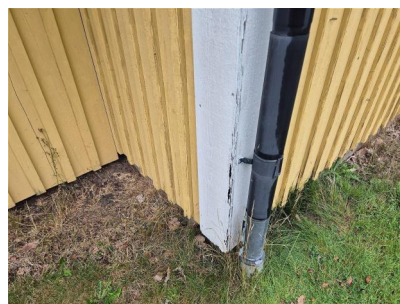
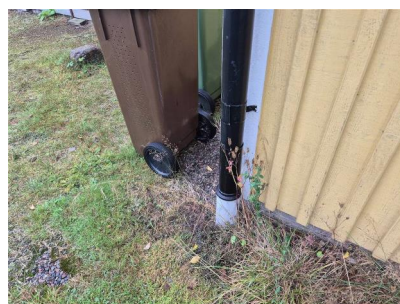
### Utvändigt / Hängrännor / Stuprör

Lövsilar finns inte.

När det saknas lövsilar så finns det risk att det blir stopp i dagvattenledningen.

För att hindra stopp i dagvattenledningar rekommenderas komplettering av lövsilar.

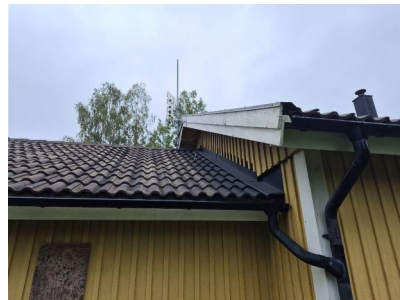
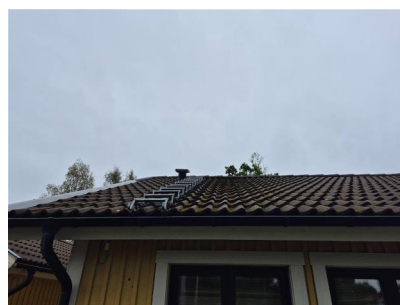
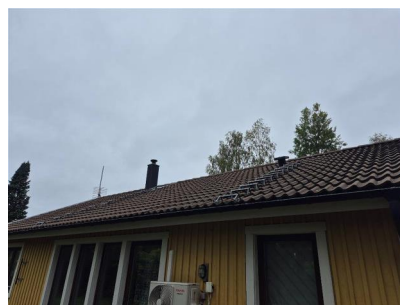
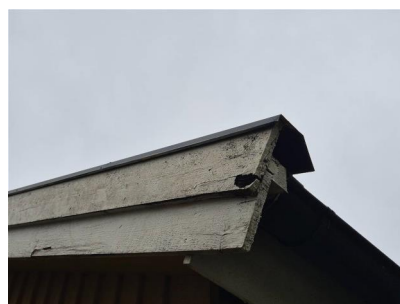
### Utvändigt / Tak

Yttertaket är äldre, underlagstak består av plywood utan yttre täckning av papp.

Mossa finns på takpannorna (främst framsida i norrläge) och vindskivor har begynnande rötskador.

Takbeklädning och underlagstak har enligt vår bedömning en begränsad livslängd. Eftersom husets taktäckning är äldre har det ett minskat motstånd mot vatteninträngning. Detta i sin tur kan leda till fuktskador på träläkt och vidare ner i underliggande konstruktioner.

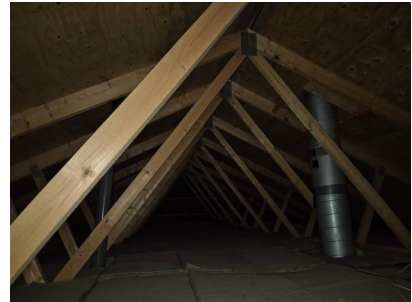
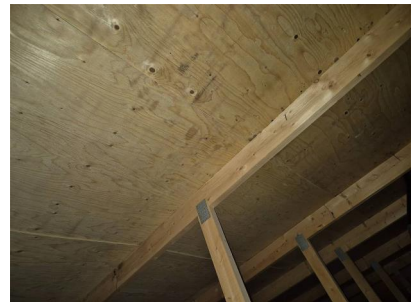
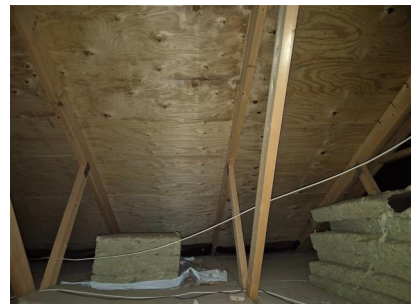
### Utvändigt / Vind

Fuktkvoter uppmättes i takstolar och underlagstak till mellan 10-11% Risk för mikrobiell tillväxt inträffar vid 75% relativ luftfuktighet vilket motsvarar 17% fuktkvot i furuvirke. Observera att fuktigheten på vinden ändras över säsongen, fuktigast är det vindtertid.

Underlagstaket består av plywoodskivor.

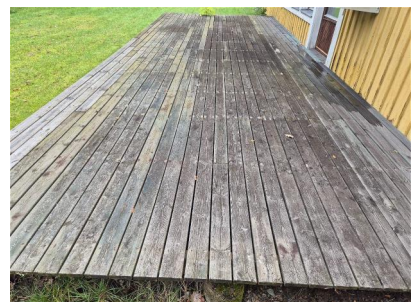
### Utvändigt / Altan

Något sliten trall.

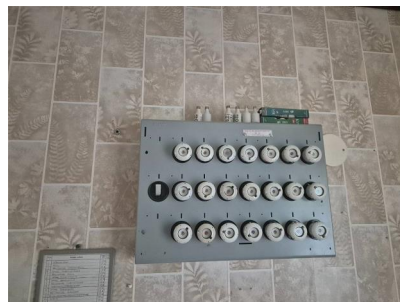
### Hela huset / Allmänt

Jordfelsbrytare finns ej.

Det finns inget krav att hus byggda före år 2000 ska ha jordfelsbrytare. Jordfelsbrytaren minskar dock risken för personskador och brand orsakade av elanläggningen.

Kontakta en elektriker för kontroll och åtgärd.

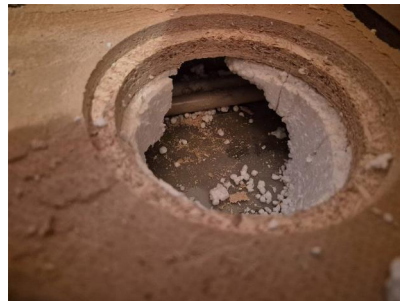
### Entréplan / Allmänt

Vid kontroll av flytande golvkonstruktion som utfördes genom håltagning i golv i förråd i vägg-/väggvinkel uppmättes fuktvärden under kritisk nivå för mikrobiell tillväxt och normal lukt upplevdes.

Grundläggningen består av en betongplatta på mark utan underliggande isolering och med ett flytande golvspånskiva på en cellplastisolering. Fuktkvoten uppmättes till 11 % i ytterväggssyll och till 9% i mellanväggssyll. Risk för mikrobiell tillväxt sker vid en relativ fuktighet vid 75% vilket motsvarar 17% fuktkvot i furuvirke.

Flytande golvkonstruktion och eventuella väggssyllar riskerar att drabbas av fuktskador på grund av naturlig fuktpåverkan om fuktskyddet är bristfälligt utfört alternativt saknas. Fuktvandring kan ske från marken genom betongen till organiskt material genom så kallad kapillärsugning och diffusion, vilket kan leda till skador med lukt av mikrobiell karaktär. Om väggssyllarna är tryckimpregnerade kan även en kemisk lukt förekomma.

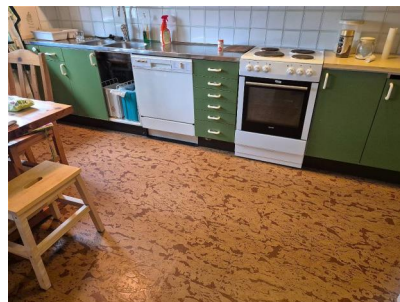
### Entréplan / Kök

Droppskydd finns ej under kyl/frys eller i diskbänksskåp och avloppsslangen till diskmaskinen är ej förankrad med upphängningsbygel.

Sammantaget finns en ökad risk för fuktskador vid läckage.

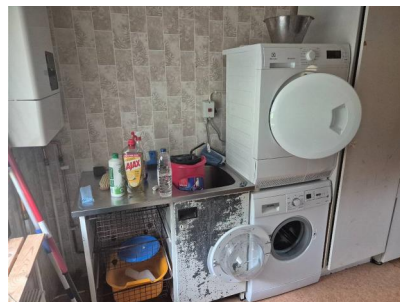
### Entréplan / Tvättstuga & grovingång

Våtutrymmet har äldre yt-/tätskikt samt golvbrunn.

Eftersom funktionen, som innebär att ytskiktet/tätskiktet ska vara vattentätt, kan vara nedsatt finns en ökad risk att vatten tränger igenom ytskiktet/tätskiktet med vattenskador i omkringliggande konstruktioner som följd.

Fuktindikering i utrymmet gav inga förhöjda fuktindikationer.

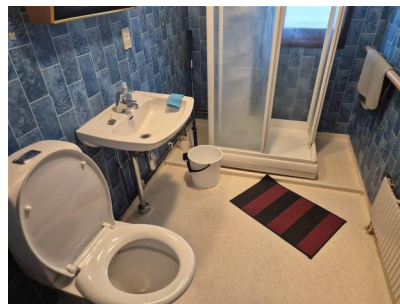
### Entréplan / Dusch/Toalett

Våtutrymmet har äldre yt-/tätskikt samt golvbrunn. Rörgenomföringar förekommer i golv och fönster finns placerat nära duschplats.

Eftersom funktionen, som innebär att ytskiktet/tätskiktet ska vara vattentätt, kan vara nedsatt finns en ökad risk att vatten tränger igenom ytskiktet/tätskiktet med vattenskador i omkringliggande konstruktioner som följd.

Fuktindikering i utrymmet gav inga förhöjda fuktindikationer.

Fram tills en renovering är aktuell rekommenderas fortsatt dusch i duschkabin.

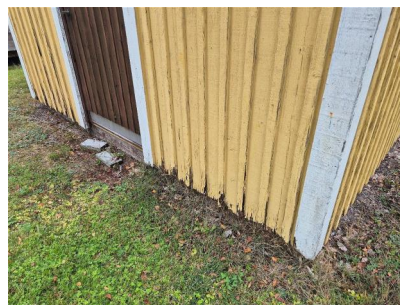
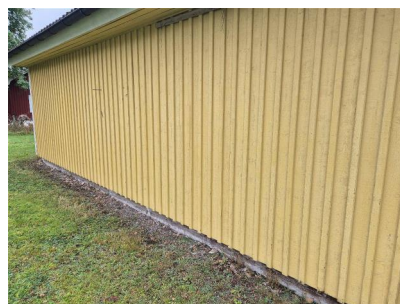
#### Utvändigt / Fasad

Enstaka panelbrädor har mindre rötskador (främst baksida)  
Fasadpanelen är i behov av målning/underhåll.

Fasadbeklädnad och träkonstruktioner där målningsbehov finns riskerar att få fukt- och rötskador på grund av sämre vattenavvisande förmåga. För att öka livslängden på fasadbeklädnaden rekommenderas målning och underhåll. I samband med ommålning rekommenderas att de rötskadade panelbrädorna byts ut.

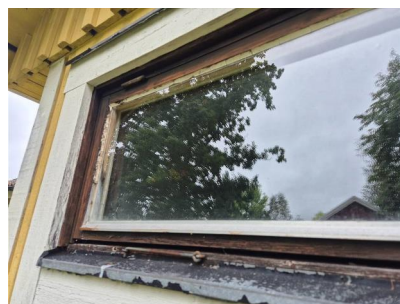
#### Utvändigt / Fönster

Kitt/-färgsläpp finns från fönster.

Detta medför ökad risk för fuktskador.

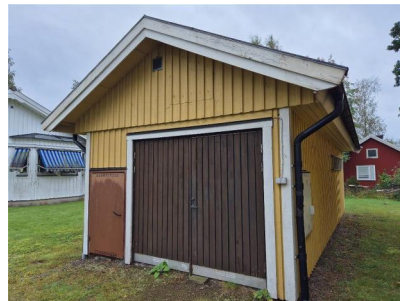
### Utvändigt / Garageport

Äldre dörrar/port.

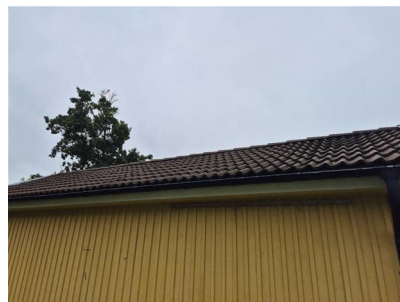
### Utvändigt / Tak

Yttertaket är äldre.

Takbeklädning och underlagstak har enligt vår bedömning en begränsad livslängd. Eftersom husets taktäckning är äldre har det ett minskat motstånd mot vatteninträngning. Detta i sin tur kan leda till fuktskador på träläkt och vidare ner i underliggande konstruktioner.

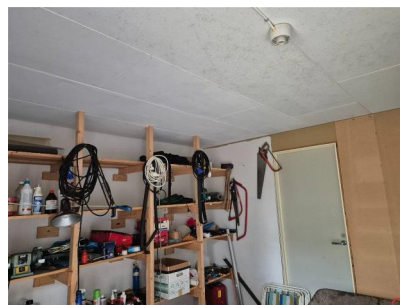
### Garage invändigt / Allmänt

Garaget ombyggt till 2 förråd (uppreglad vägg centralt)

Slitna beklädnader på golv-och väggar.
