# Besiktningsprotokoll

Anticimex Överlåtelsebesiktning av småhus - nivå 1

| Fastighetsadress:<br>Smedjegatan 21 | |

| Besiktningsdatum:<br>2025-09-12 | Protokollnummer:<br>69262723 |

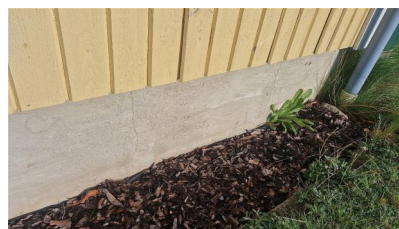
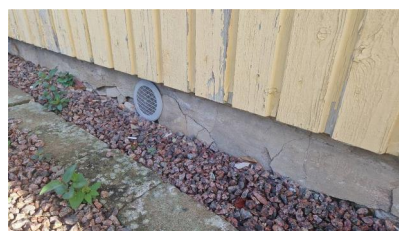
Putssläpp finns i sockeln mot framsidan. Rekommenderas att putsa upp och laga sockel.

I övrigt finns mindre sprickor i sockel enligt förväntan sett till husets ålder.

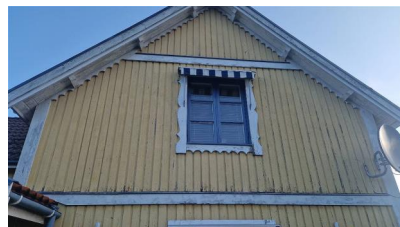
Enstaka panelbrädor har mindre rötskador.  
Fasadpanelen, vindskivor och knutbrädor är i behov av målning/underhåll.

Fasadbeklädnad och träkonstruktioner där målningsbehov finns riskerar att få fukt- och rötskador på grund av sämre vattenavvisande förmåga. För att öka livslängden på fasadbeklädnaden rekommenderas målning och underhåll. I samband med ommålning rekommenderas att de rötskadade panelbrädorna byts ut.

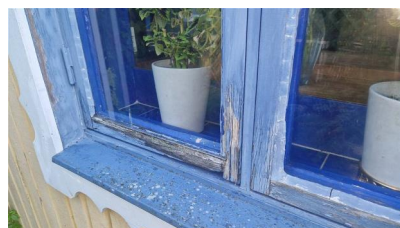
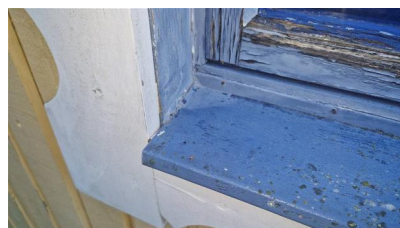
Fönster är i behov av målning och underhåll.

Ett fönster mot köket har rötskador i bågen. Flera fönster runt huset är i dåligt skick och bedöms behöva renoveras eller bytas.

Fönsterbågar och karmar som inte underhålls riskerar att ta skada av fukt och röta till följd av nedsatt vattenavvisande förmåga.

Fönsterbleck saknar gaveluppvik.

Eftersom fönsterblecken är otäta finns risk att vatten rinner in i väggen vilket i sin tur kan leda till fuktskador i väggkonstruktionen.

Det saknas också överbleck på fönster mot framsidan, däremot skyddar midjeplåtar till viss del.

Jag rekommenderar renovering av fönstren eller utbyte där skadorna är mer omfattande.

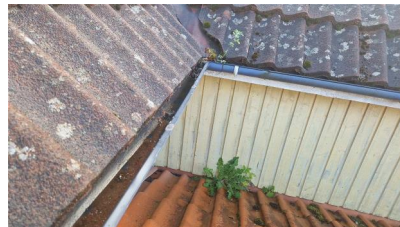
Rekommenderas att rensa hängrännor och rännal vid entré från mossor och sand.

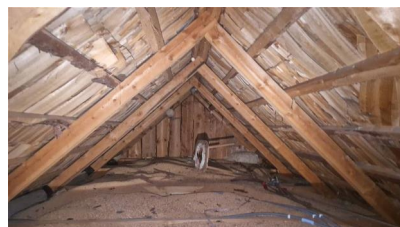
Vid kontroll av vinden uppmättes fuktvärden under kritisk fuktnivå för mikrobiell tillväxt.

Fuktkvoten i underlagstak/takbjälkar uppmättes till 8 %.

Risk för mikrobiell påväxt föreligger om fuktkvoten överstiger 17%.

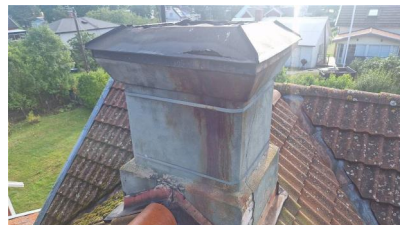
Skorstenen saknar väderskydd.

Väderskydd kan monteras för att skydda mot nederbörd som annars kan orsaka fuktskador och frostsprängning i skorstenen/ murstocken.

Plåten runt och på skorstenen är äldre, har skador och rostangrepp.

Vi rekommenderar att du kontaktar en plåtslagare för att ta reda på hur och om ett väderskydd ska monteras samt ser över plåtar.

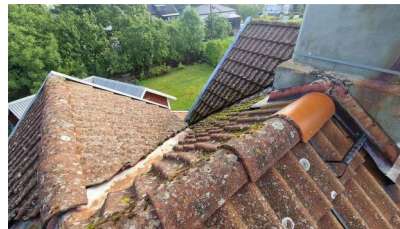
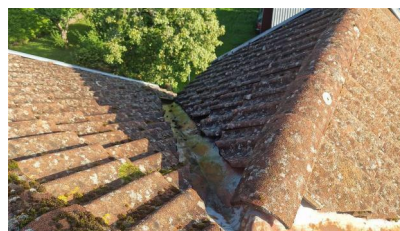
Takpannor med underlagstak av hyvlat spån, (sticketak).

Med denna konstruktion är det extra viktigt att takpannorna är hela. Eftersom underlagstaket inte har en papp kan regn och snö som tränger in genom otätheter leda till fuktskador i underliggande konstruktion.

- Takpannor och plåtdetaljer är äldre och har uppnått sin tekniska livslängd.
- Rostangrepp syns på plåtar i ränndalar.
- Mossan på takpannor rekommenderas att tvättas bort.

En takpanna i rännaldalen på baksidan är sprucken och en takpanna ligger löst.

Jag rekommenderar kontakt med takläggare för byte av skadade takpannor samt kontroll av underliggande konstruktion.

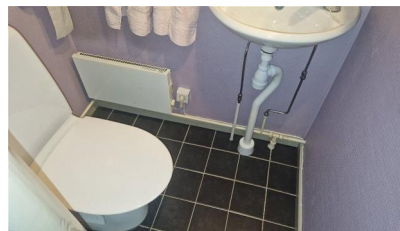
Tätskikt med uppvik finns inte.

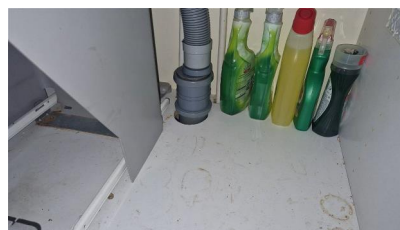
Fuktskydd saknas i diskbänksskåp och under kyl/frys.

Utan fuktskydd är det svårt att upptäcka läckage från rörledningar. Vatten kan då tränga in i omkringliggande konstruktioner och orsaka fuktskador.

För att upptäcka eventuella läckage, installera ett fuktskydd.

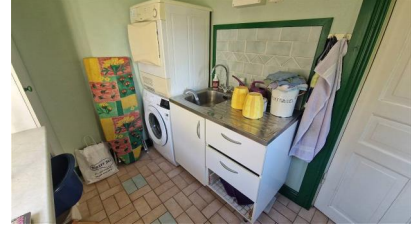
Golvbrunn finns inte i utrymmet. Troligen finns inget tätskikt med uppvik under klinkergolvet.

I denna typ av utrymme bör en golvbrunn finnas. Avsaknaden utgör en ökad risk för fuktskador i omkringliggande konstruktioner.

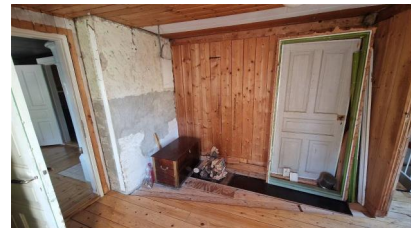
Ej färdigställt med lister och ytskikt.

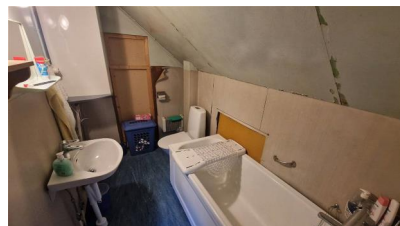
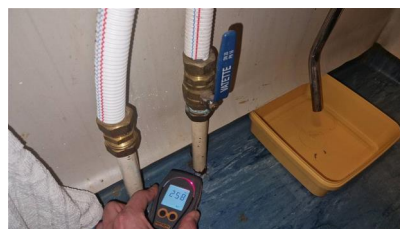
Utrymmet är i behov av renovering.

Allvarliga brister finns i utrymmet vilket kan leda till fuktskador i bakomliggande och intilliggande konstruktioner.

Kondensvattnet från varmvattenberedaren har läckt in vid otäta rör genomföringar. Hög indikation av fukt under plastmattan intill rören.

- Otäta rör genomföringar finns i golv.
- Tidigare fönster i plats för bad.
- Äldre rostig gjutjärnsbrunn.
- Bristfälligt golvfall.
- Mattan på golv och väggar har skador.
- Missfärgning och fuktfläckar finns även i innertaket. Där indikeras inga förhöjda fuktvärden.

Jag rekommenderar att gällande branschregler följs vid renovering.
