# Besiktningsprotokoll

Anticimex Försäkringsbesiktning i samarbete med Fastighetsbyrån

| Fastighetsadress:<br>Blåeldsbågen 98 | |

| Besiktningsdatum:<br>2025-09-23 | Protokollnummer:<br>69284564 |

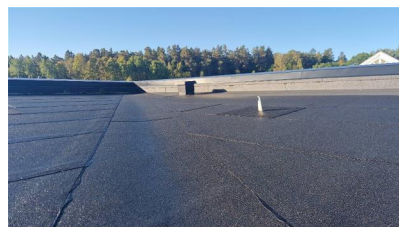
Inget att notera.

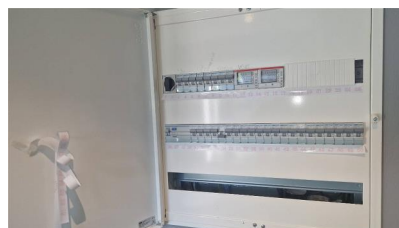
El-centralen har jordfelsbrytare.

Jordfelsbrytare finns installerad vid elcentralen.
