# Besiktningsprotokoll

Anticimex Försäkringsbesiktning i samarbete med Fastighetsbyrån

| Fastighetsadress:<br>Nygårdsgatan 10 | |

| Besiktningsdatum:<br>2025-09-22 | Protokollnummer:<br>69273355 |

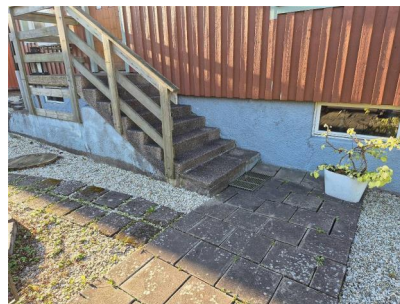
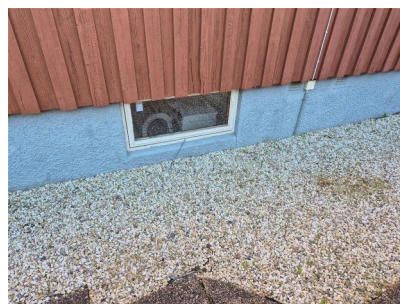
Sprickor finns i sockel.

Dessa bedöms inte ha lett till bakomliggande skador.

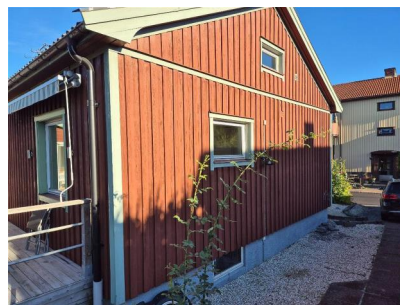
Fasadpanelen är i behov av målning/underhåll.  
Lokalt finns torrsprickor/rötskador.

Fasadbeklädnad och träkonstruktioner där målningsbehov finns riskerar att få fukt- och rötskador på grund av sämre vattenavvisande förmåga. För att öka livslängden på fasadbeklädnaden rekommenderas målning och underhåll.

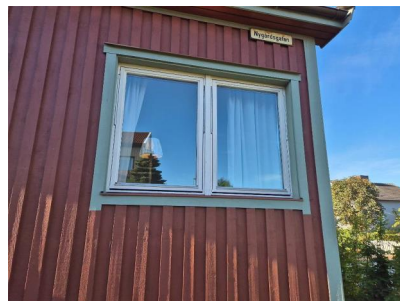
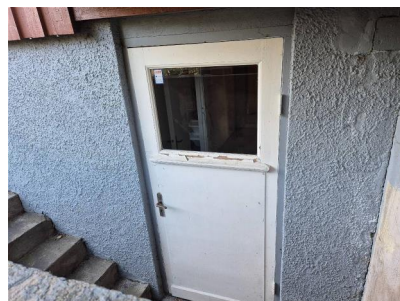
Isolerglas är äldre och är i behov av underhåll.

Befintliga fönster är äldre vilket betyder att tätningen mellan fönsterrutorna kan vara sämre. Detta kan leda till att missfärgning/imma kan uppstå mellan glasrutorna.

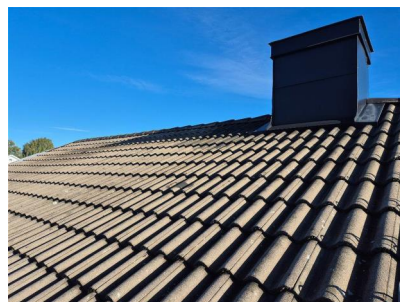
Yttertaket är äldre.  
Vindskivor är i behov av byte.

Takpannor, plåtdetaljer och underlagspapp har enligt vår bedömning en begränsad livslängd. Eftersom husets taktäckning är äldre har det ett minskat motstånd mot vatteninträngning. Detta i sin tur kan leda till fuktskador på träläkt och vidare ner i underliggande konstruktioner.

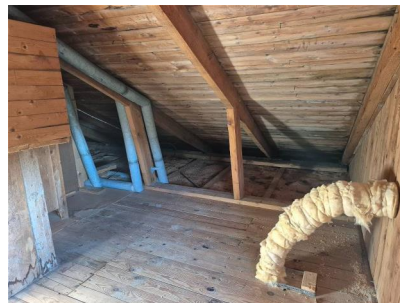
Mikrobiell påväxt finns på underlagstaket.

Detta kan vara ett tecken på att vinden tillförs fukt inifrån bostaden. Observera att besiktning av bostadens ventilationssystem inte har ingått i uppdraget.

För att komma tillrätta med detta kan fukttillförseln inifrån bostaden behöva minskas. Det kan göras genom att ventilationen i bostaden förbättras samt att eventuella otätheter i vindsbjälklaget (tak-/väggvinklar, taklucka med mera) tätas. Läs Anticimex faktablad om uppvärmda vindsutrymmen för tips och råd.

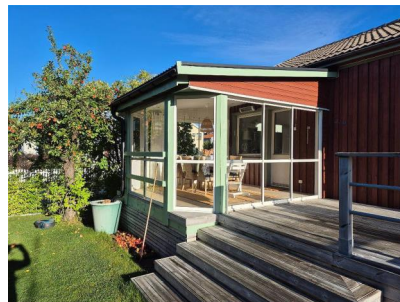
Inget att notera.

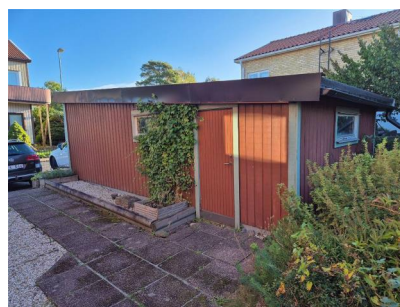
Fasadpanel/foder är i behov av målning/underhåll lokalt med mindre rötskador.

Fasadbeklädnad och träkonstruktioner där målningsbehov finns riskerar att få fukt- och rötskador på grund av sämre vattenavvisande förmåga. För att öka livslängden på fasadbeklädnaden rekommenderas målning och underhåll.

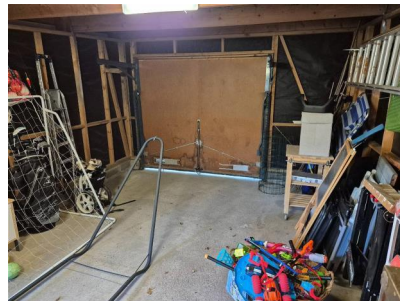
Sprickor finns i betongplattan och fuktmisfärgning på garageport.

Detta bedöms inte lett till följdskador.

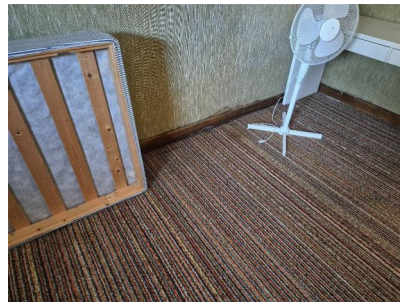
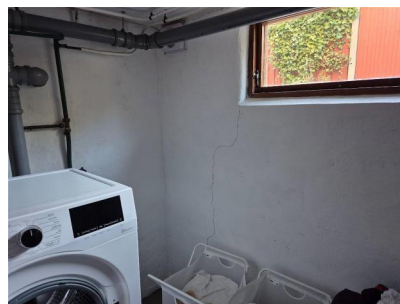
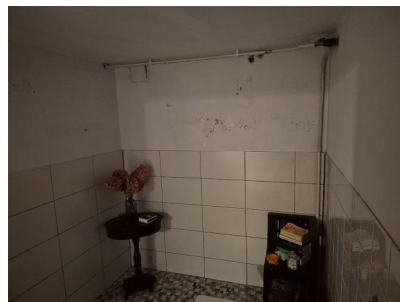
Vid kontroll av konstruktion uppmättes fuktvärden över kritisk nivå för mikrobiell tillväxt och mikrobiell lukt upplevdes.

Fuktmisfärgning/mikrobiell påväxt förekommer i den påreglade väggkonstruktionen.

Lokalt förekommer sprickor i grundmur.

Färgsläpp förekommer på målade ytskikt.

Källargrundmurar med påreglade isolerade ytterväggar. Denna konstruktion får ofta skador på grund av naturlig fuktvandring.

Fuktkvoten uppmättes till 20 % i väggkonstruktionen.

Det finns risk för mikrobiell tillväxt om den relativa fuktigheten (RF) i den omgivande luften är över 75 %. I furuvirke motsvarar det en fuktkvot (FK) på 17 %.

Jag rekommenderar att ta bort de utreglade träkonstruktionerna mot grundmur i källaren.

Vi rekommenderar en fördjupad undersökning för att bedöma orsak och omfattning. Det är viktigt att tänka på att denna rekommendation om fördjupad undersökning gäller hela källaren..
