Hollstorp 7:45

Hollstorp Ekhaga 1

| Uppdragsnummer | G35163 |
| Besiktningsdatum | 2025-09-18 |

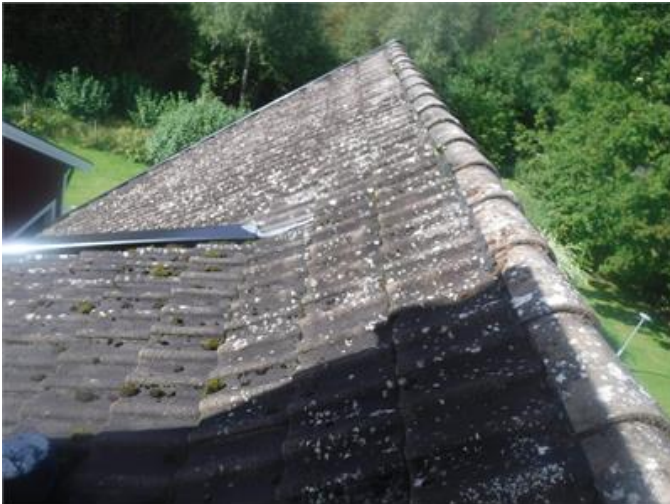
| Besiktningsresultat | | | | | |
|---|---|---|---|---|---|
| Tak | | X | | | Taken är klädda med betongpannor, se vidare under kommentarer och riskanalys på sida 4. |

Taken är besiktigade från marken, stege ställd mot hängrännor och från stegen på bostadshusets tak. Taken börjar bli äldre (från husets ursprung) och kan därmed ha ett minskat motstånd mot fuktgenomträngningar. Taket består av betongpannor med undertak av trä och underlagspapp. Mosspåväxt ökar fuktbelastningen mot takpannorna. Med en stigande ålder rekommenderas regelbunden översyn och underhåll av taken.

Tak: Taken är klädda med betongpannor, se vidare under kommentarer och riskanalys på sida 4.

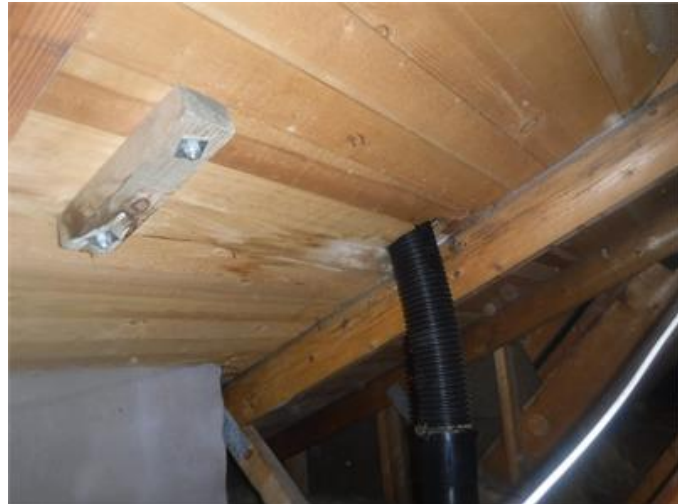
| Besiktningsresultat | | | | | |
|---|---|---|---|---|---|
| Nockvind/bostadshuset | | X | | | Det noterades lokala spår av fuktinträngningar på insidan av yttertaket vid rörgenomföring till avloppsavlufningen och vid infästningen till landgången på taket som enligt bedömning skett vid viss väderlek.<br>Det förekommer mikrobiella tillväxter på insidan av yttertaket (svallbrädor). Se vidare under kommentarer och riskanalys på sida 4. |

Nockvind/bostadshuset: Det noterades lokala spår av fuktinträningar på insidan av yttertaket vid rörgenomföring till avloppsavlufningen och vid infästningen till landgången på taket som enligt bedömning skett vid viss väderlek.

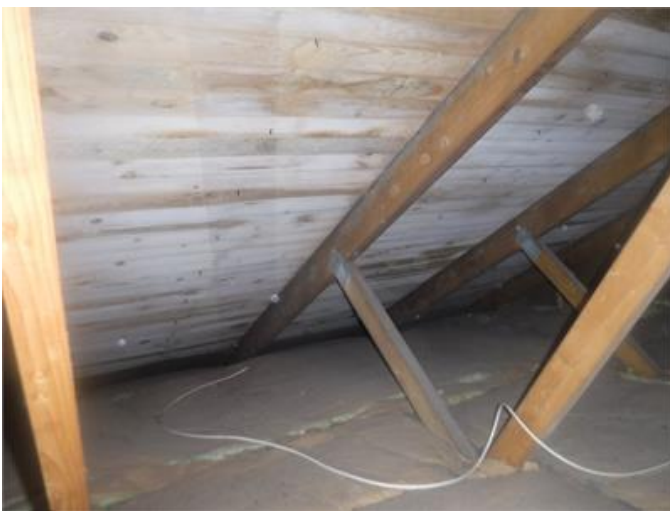
Oftast beror mikrobiella tillväxter på svallbräddor att det vintertid, på grund av otätheter i bjälklaget/ångspärren, kan leta sig upp varm fuktig luft från inomhusmiljön som kondenserar mot svalare ytor. Att säkerställa husets inomhusventilation och tätheten i vindsbjälklaget reducerar fuktbelastningen mot vinden. Då det är ett vinterproblem så är det svårare att bedöma omfattningen vilket rekommenderas kontrolleras vid kallare årstid.

Nockvind/bostadshuset: Det förekommer mikrobiella tillväxter på insidan av yttertaket (svallbräddor). Se vidare under kommentarer och riskanalys på sida 4.

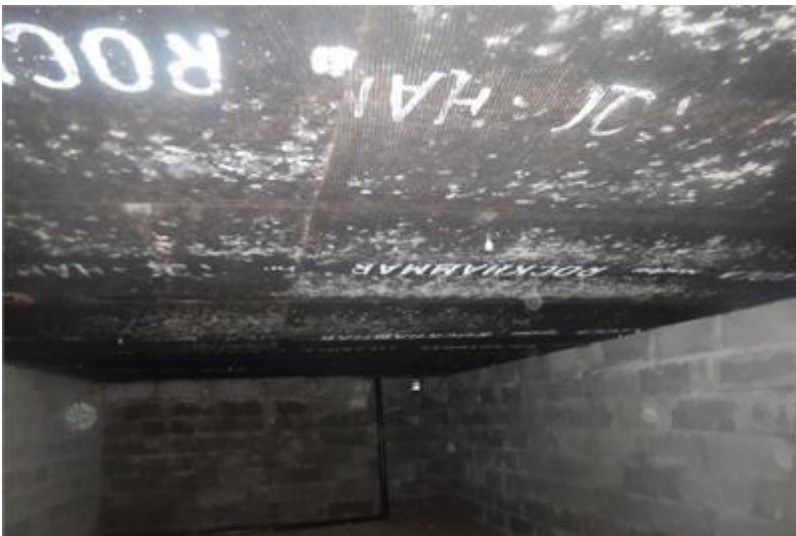
Utomhusventilerade och ouppvärmda krypgrunder betecknas som riskkonstruktioner med avseende på fukt- och mikrobiella skador. Risk finns att avvikande lukter sprids och upplevs i boendemiljön. Det noterades mikrobiella tillväxter på undersidan av bottenbjälklaget vilket indikera att grunden periodvis har högre fuktbelastning. Fuktigheten i grunden behöver minskas. Den vanligaste åtgärden är att täta grunden och installera en stationär krypgrundsavfuktare som sköter klimatet i grunden. Ta kontakt med fackman.

Kontroll av konstruktion visade fuktkvoter på ca 20% i bottenbjälklaget. Det kritiska gränsvärdet för mikrobiell tillväxt brukar anges till ca 16-17% fuktkvot (FK).

Fuktkvoten i en krypgrund växlar med årstiderna. I normalfallet är fuktbelastningen mot krypgrunden som högst under sommartid (juni-augusti) för att sjunka under vinterhalvåret.
