**Fastighetsuppgifter**

Snoggetorp 1:4

Hällingsjövägen 768

## Bilaga 1 för kontroll av valda konstruktioner

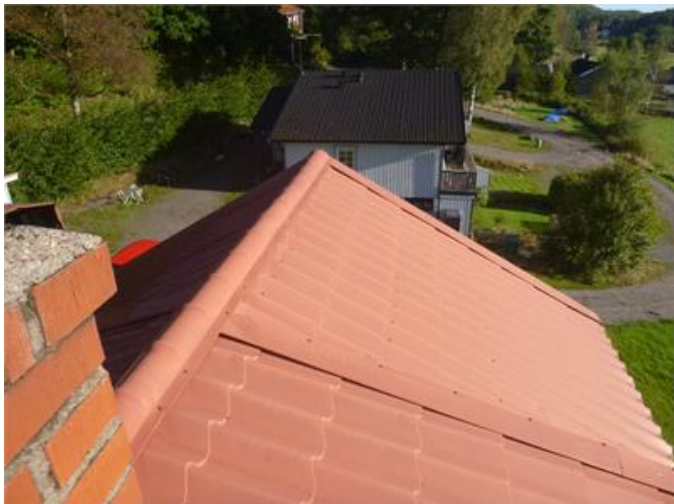
| Besiktningsresultat | | | | | |
|---|---|---|---|---|---|
| Tak | | X | | | Nocktätning finns inte. Bild 1 (Taket är besiktigt ifrån tak- säkerheten p.g.a. takets branta lutning/halt underlag). |

Bilden visar vy av tak.

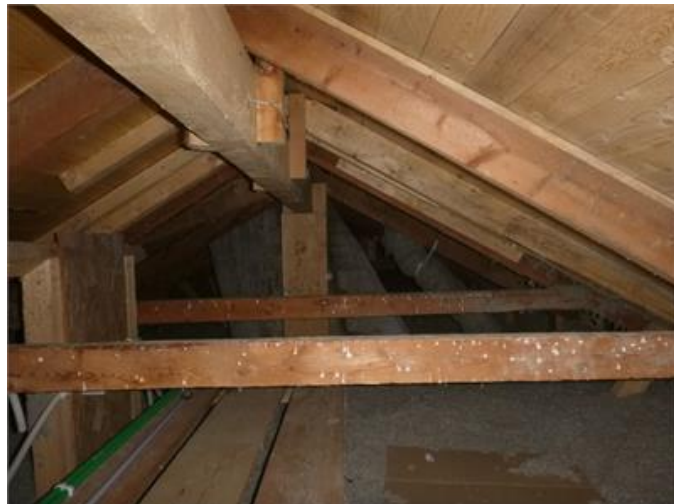
| Besiktningsresultat | | | | | |
|---|---|---|---|---|---|
| Vind | X | | | | Inget att notera. Bild 2 |

Bilden visar vy av vind.

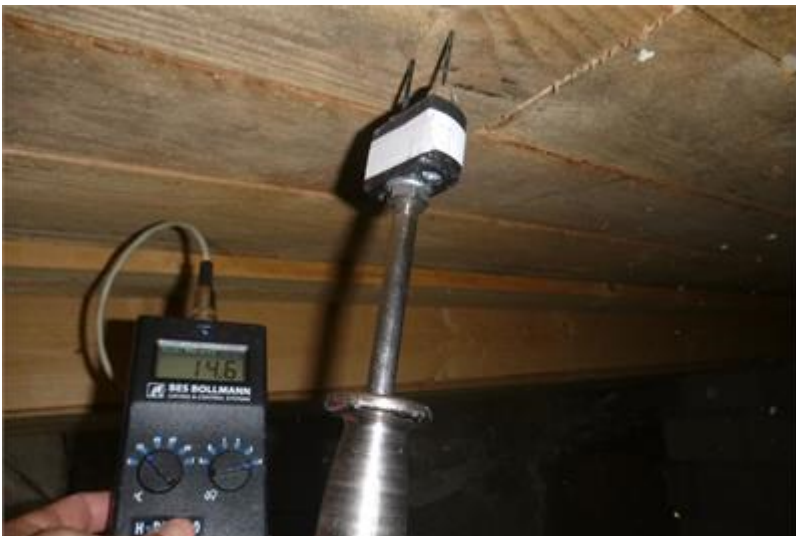
| Byggnadsdel | Krypgrund. |
| Konstruktionsdel | Trossbottens undersida. |

Det kritiska gränsvärdet för mikrobiell tillväxt är ca 17% fuktkvot i trä och för rötskador/svamp ca 28% fuktkvot i trä.

Vid kontroll av konstruktion mättes fuktkvoter stickprovsvis i trossbottens undersida till mellan 14- 15% fuktkvot. Mikrobiell påväxt förekommer i utrymmet.

Vid kontroll av konstruktion uppmättes fuktkvoter under det kritiska gränsvärdet för mikrobiell tillväxt. Notera att stickprovsmässig undersökning är utförd. För att säkert fastställa konstruktionens uppbyggnad, kondition och fuktstatus måste en mer omfattande undersökning utföras.

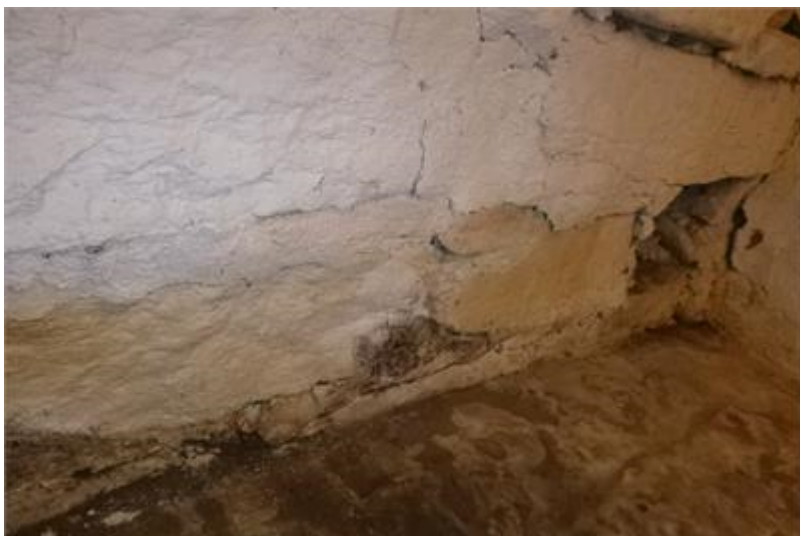
| Byggnadsdel | Källare. |
| Konstruktionsdel | Trädetaljer/innerväggar. |

Det kritiska gränsvärdet för mikrobiell tillväxt är ca 17% fuktkvot i trä och för rötskador/svamp ca 28% fuktkvot i trä.

Vid kontroll av konstruktion mättes fuktkvoter stickprovsvis i ett par trädetaljer till över 28% fuktkvot. Missfärgningar samt puts/färgsläpp förekommer i utrymmet.

Notera att stickprovsmässig undersökning är utförd. För att säkert fastställa konstruktionens uppbyggnad, kondition och fuktstatus måste en mer omfattande undersökning utföras.

Det rekommenderas att denna besiktning kompletteras med en fördjupad undersökning för att utreda orsaken till samt omfattningen av de fuktrelaterade skadorna/bristerna.
