# Besiktningsprotokoll

| Fastighetsbeteckning:<br>Valltrand 1:6 | |
| Fastighetsadress:<br>Valltrand 2 | |

| Besiktningsdatum:<br>2025-09-15 | Protokollnummer:<br>69262739 |

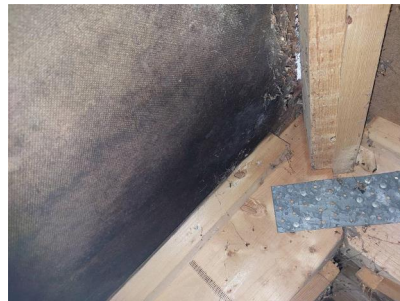
Underlagstaket har fuktfläckar, förhöjda fuktvärden förekommer lokalt.

Missfärgningar förekommer lokalt på andra ställen på vinden.

Vi rekommenderar en fördjupad undersökning för att bedöma orsak och omfattning.

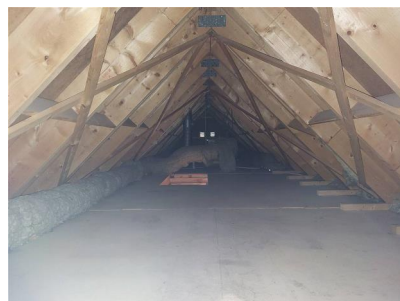
Underlagstaket består av träfiberskivor.

Eftersom underlagstaket består av träfiberskivor utan yttre täckning av papp under takbeklädnaden, finns risk vid ogynnsam väderlek att regnvatten/snö tränger in i skivskarvar med läckage på vindsutrymmet som följd. Med tiden kan även träfiberskivorna drabbas av fuktskador.

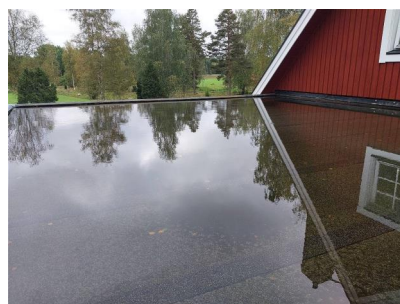
Gällande garaget så förekommer inbyggda takbrunnar som var igensatta, därav var det också vatten stående på taket. Vad som noterades förekom inget större läckage men förslagsvis bör man titta över takbrunnen och framöver även regelbundet rensa kring brunnarna för att undvika stopp.

Inbyggda hängrännor och stuprör.

Eftersom vatten från taket avleds med inbyggda hängrännor/invändiga stuprör finns en ökad risk för fuktskador i omkringliggande konstruktioner. Vanliga orsaker till fuktskador är läckage i skarvar på hängrännor och stuprör eller igensatta takbrunnar.

Vatten är stående på taket.

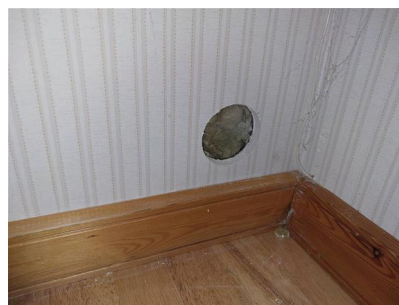
Vid kontroll av konstruktion uppmättes fuktvärden under kritisk nivå för mikrobiell tillväxt och normal lukt upplevdes.

Risk för mikrobiell tillväxt föreligger om den relativa fuktigheten (RF) i den omgivande luften är över 75 % vilket i furuvirke motsvarar en fuktkvot (FK) på 17 %. Fuktkvoten uppmättes till 9%.

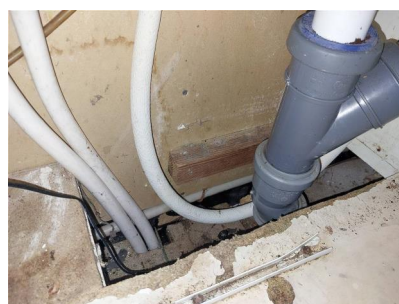
Fuktskydd saknas i diskbänksskåp och under kyl/frys.

Utan fuktskydd är det svårt att upptäcka läckage från rörledningar. Vatten kan då tränga in i omkringliggande konstruktioner och orsaka fuktskador.

Vid kontroll av konstruktion uppmättes fuktvärden under kritisk nivå för mikrobiell tillväxt och normal lukt upplevdes.

Risk för mikrobiell tillväxt föreligger om den relativa fuktigheten (RF) i den omgivande luften är över 75 % vilket i furuvirke motsvarar en fuktkvot (FK) på 17 %. Fuktkvoten uppmättes till 10%.

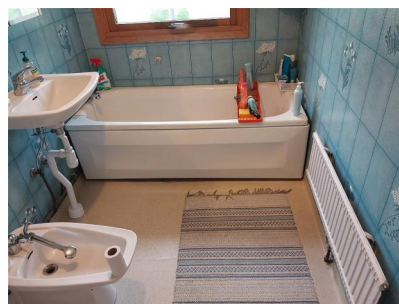
Våtutrymmet har äldre yt-/tätskikt med bland annat äldre golvbrunn med förhöjningsring, rörgenomföringar finns i golv, fönster är olämpligt placerat i närheten av bad/dusch.

Eftersom funktionen, som innebär att ytskiktet/tätskiktet ska vara vattentätt, kan vara nedsatt finns en ökad risk att vatten tränger igenom ytskiktet/tätskiktet med vattenskador i omkringliggande konstruktioner som följd.

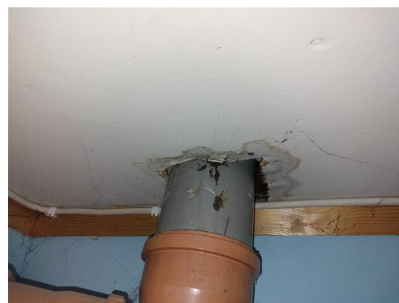
Taket har fuktfläckar, förhöjda fuktvärden kring genomföring.

Vi rekommenderar en fördjupad undersökning för att bedöma orsak och omfattning.

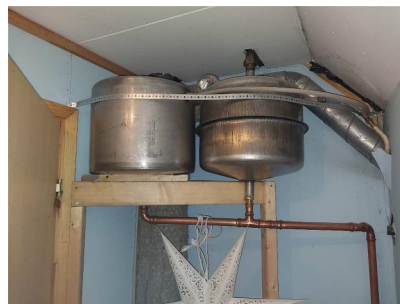
Expansionskärl finns installerat.

Expansionskärl som är i bruk är olämpligt placerat då ett läckage kan leda till att vatten rinner ut i omkringliggande konstruktioner med fuktskador som följd.

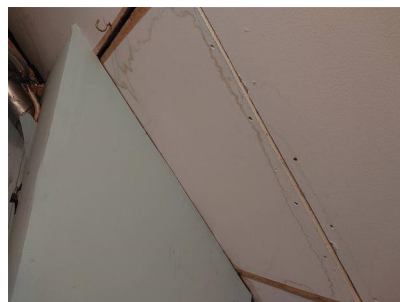
Fuktfäckar förekommer lokalt.

Dessa bedöms vara äldre, se dock noteringar på "vind/tak".

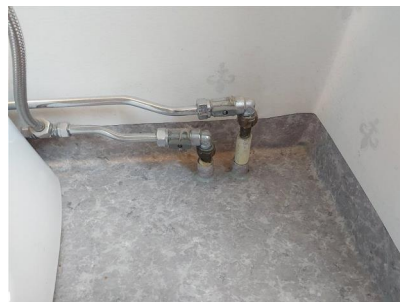
Rör genomföringar finns i golv, golvsockel är stängd mot golvbrunnen.

Detta medför en ökad risk för att vatten tränger ner i omkringliggande konstruktioner och orsakar fuktskador.

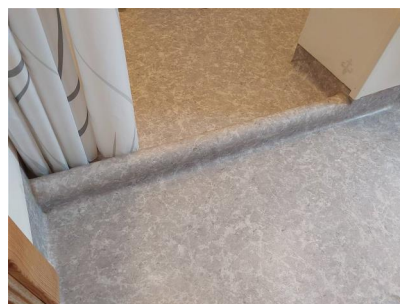
Fuktindikering i utrymmet gav inga förhöjda fuktindikationer.
