# Besiktningsprotokoll

Anticimex Försäkringsbesiktning i samarbete med Fastighetsbyrån

| Fastighetsadress:<br>Björnbärsvägen 6 | |

| Besiktningsdatum:<br>2025-09-23 | Protokollnummer:<br>69269283 |

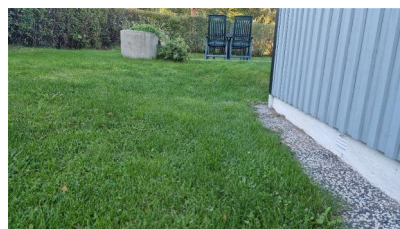
Marken lutar mot huset på borte gavel och del av framsidan.

Detta innebär en ökad fuktbelastning mot grunden vilket i sin tur kan orsaka fuktskador i huset.

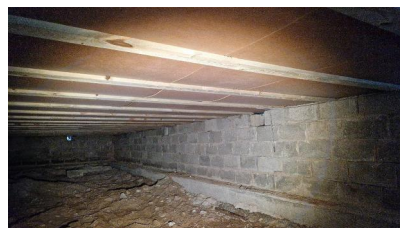
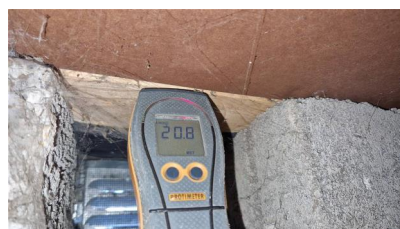
Vid kontroll av konstruktion uppmättes fuktvärden över kritisk fuktnivå.

Uteluftsventilerade krypgrunder med bjälklag av organiskt material har ofta fuktskador på grund av naturlig fuktpåverkan. Detta kan resultera i mikrobiella skador.

Fuktkvoten uppmättes till mellan 18-22% i blindbotten på olika ställen i grunden.

Risk för mikrobiell påväxt föreligger om fuktkvoten överstiger 17%.

I släpljus kan man se mindre mängd påväxt i blindbotten. Det finns ingen åldersbeständig plast på markytan.

För att undvika detta så måste grundens klimat bli torrare. Läs Anticimex faktablad om uteluftsventilerade krypgrunder för tips och råd.

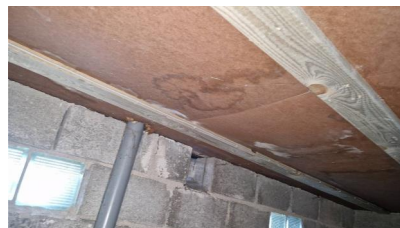
Under köket finns mindre fuktrosor i blindbotten. Detta efter ett mindre läckage som åtgärdades vid köksrenoveringen.

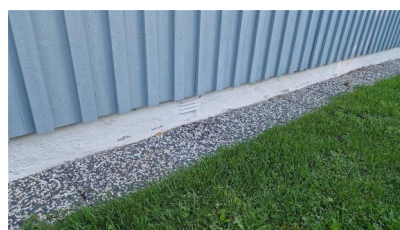
Färgsläpp och mindre sprickor finns i sockel enligt förväntan sett till husets ålder.

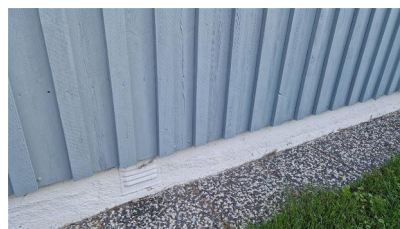
Torrspäckor och visst målningsbehov finns av träfasaden runt huset.

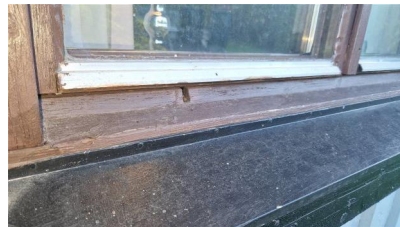
Isolerglas är äldre.

Befintliga fönster är äldre vilket betyder att tätningen mellan fönsterrutorna kan vara sämre. Detta kan leda till att missfärgning/imma kan uppstå mellan glasrutorna.

Mindre torrspäckor finns i trädetaljer runt fönster.

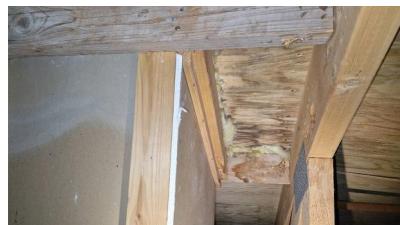
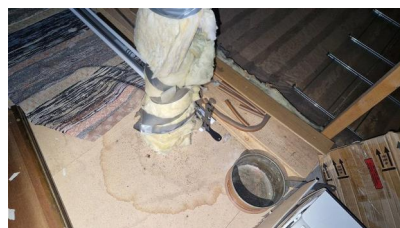
Mindre fuktrosor finns runt skorstenen. Detta efter ett äldre läckage. Se också notering i vardagsrum.

Även runt avluftningen finns fuktrosor runt genomföring vid tak och spånskiva vid golv.

Inga förhöjda fuktvärden kan uppmätas här.

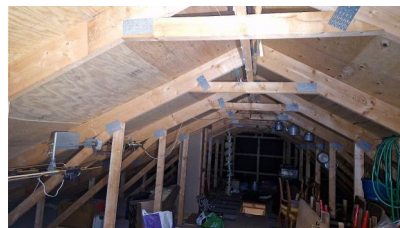
Vid kontroll av vinden uppmättes fuktvärden under kritisk fuktnivå för mikrobiell tillväxt.

Fuktkvoten i underlagstak/takbjälkar uppmättes till 8 %.

Risk för mikrobiell påväxt föreligger om fuktkvoten överstiger 17%.

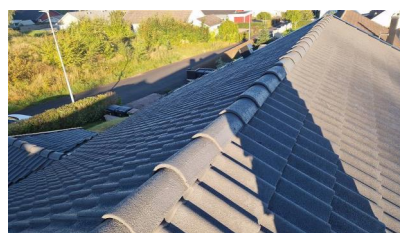
Yttertaket har underlag av träfiberskivor. Med denna konstruktion är det särskilt viktigt att takpannorna är hela. Eftersom det saknas papp under pannorna kan regn eller snö som tränger in genom otätheter orsaka fuktskador i underliggande konstruktion.

Takpannorna är äldre men har tvättats och målats, vilket förlänger livslängden. Vissa pannor på framsidan är kantstötta, men detta påverkar inte funktionen.

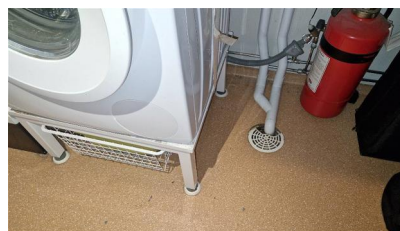
Våtutrymmet har äldre yt-/tätskikt.

Eftersom funktionen, som innebär att ytskiktet/tätskiktet ska vara vattentätt, kan vara nedsatt finns en ökad risk att vatten tränger igenom ytskiktet/tätskiktet med vattenskador i omkringliggande konstruktioner som följd.

Klämringen i golvbrunnen är något lös. Jag rekommenderar att klämringen byts ut för att minska risken att fukt tränger in under mattan.

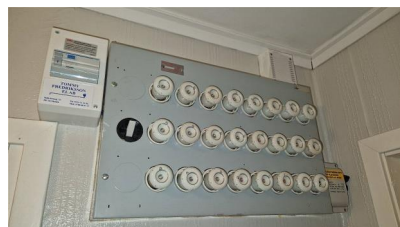
Fuktindikering i utrymmet gav inga förhöjda fuktindikationer.

Vid stickprovskontroll av jordade eluttag noterades inga avvikelser.

Jordfelsbrytare finns installerad vid elcentralen.

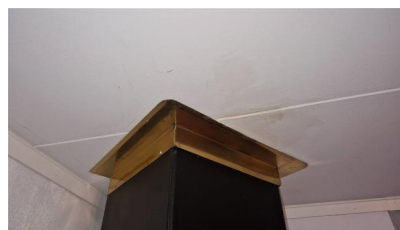
Mindre missfärgning finns runt skorstenen. Enligt uppgift beror detta på ett mindre läckage under 1980-talet. Ytan har aldrig målats över. Vid besiktningstillfället uppmättes inga förhöjda fuktvärden.

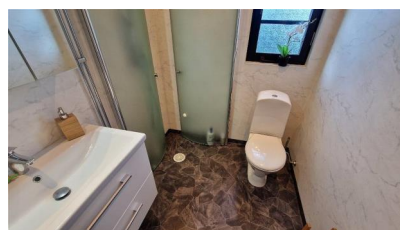
Fuktindikering i utrymmet gav inga förhöjda fuktindikationer.

Vid stickprovskontroll av jordade eluttag noterades inga avvikelser.
