Stora Bårum 1:104

Brattgårdsgatan 19

| Uppdragsnummer | S16831 |
| Besiktningsdatum | 2025-09-23 |

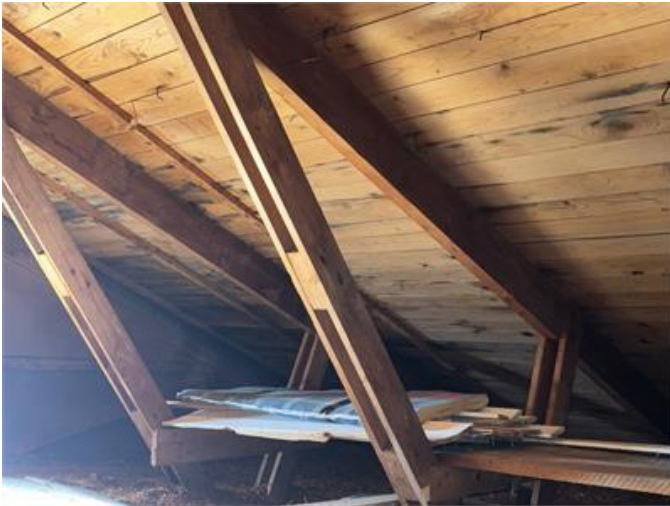
Nockvind

| Besiktningsresultat | | | | | |
|---|---|---|---|---|---|
| <b>Nockvind</b> | | X | | | Fuktfläckar förekommer på underlagstak, vilket bör kontrolleras regelbundet för att fastställa om åtgärdsbehov föreligger. |
| | | X | | | Mikrobiell påväxt förekommer på underlagstakets undersida, vilket bör kontrolleras regelbundet och åtgärdas i erforderlig omfattning om så anses nödvändigt. |
| | | X | | | Puts saknas på murstock. |
| | | X | | | Otätheter förekommer invid skarv på ventilationsrör mot murstock, risk för kondens. |

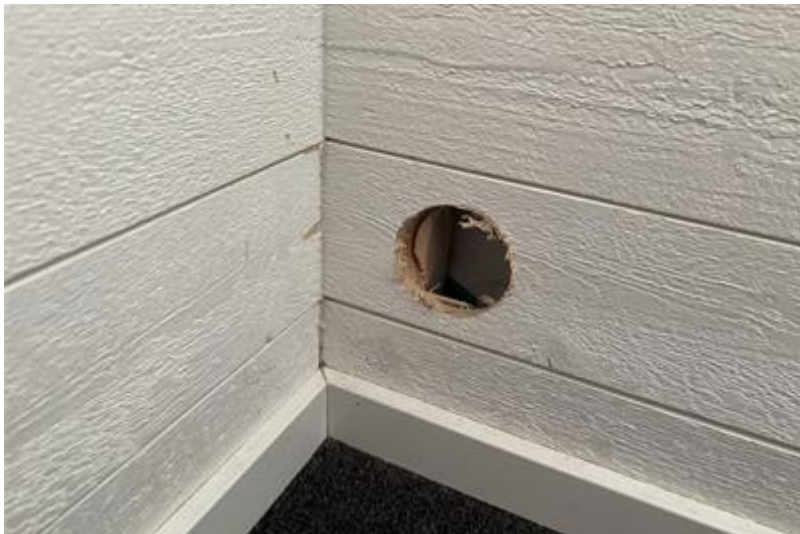
| Byggnadsdel | Utreglad vägg i Allrum |

Fuktkvoten i träregel uppmättes till 17% FK.

Det kritiska gränsvärdet för mikrobiell tillväxt brukar anges till ca 17% fuktkvot (FK).

Uppmätt värde ligger inom gränsvärdet för mikrobiell påväxt.
