Oliven 2

Astergatan 12

| Besiktningsdatum | 2025-09-23 |
| Besiktningss företag | OBM Besiktning Väst AB |

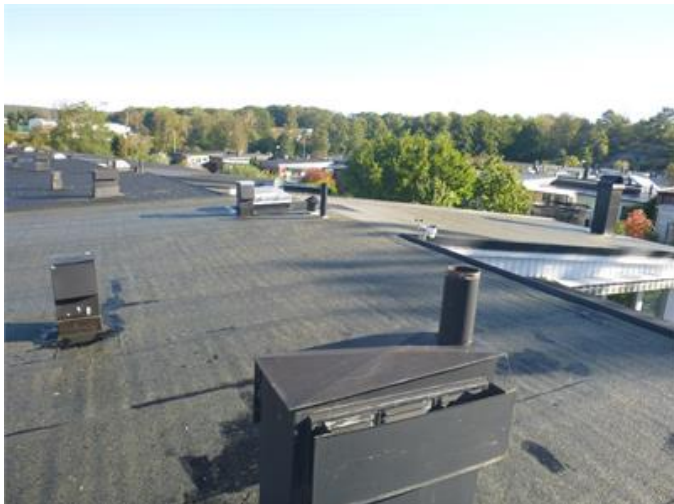
| Besiktningsresultat | | | | | |
|---|---|---|---|---|---|
| Tak | | | x | | Taktäckningen är av äldre standard/datum där brister förekommer och den bedöms vara i behov av renovering/utbyte, kontakta en fackman för vidare kontroll/åtgärd. Se kommentar/riskanalys. Bild 1 |

Då taktäckningen är av äldre standard/datum och när brister förekommer kan det ha ett minskat motstånd mot vatteninträngning. Detta i sin tur kan leda till fuktskador som kan påverka byggnaden negativt.

Bilden visar vy av tak.

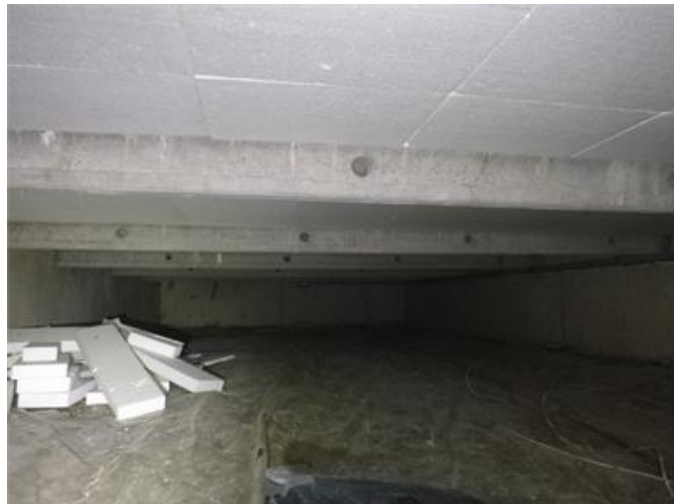
| Besiktningsresultat | | | | | |
|---|---|---|---|---|---|
| <b>Krypgrund</b> | | | x | | Delar av byggnaden är uppförd över en krypgrund med betongbjälklag. Fuktkvotsmätning är utförd, se vidare kommentar/riskanalys samt bilaga kontroll av konstruktion. Bild 2 |

En krypgrund med betongbjälklag är ur fuktsynpunkt att betrakta som en betongplatta på mark. Risk finns att ovanpåliggande konstruktioner kan påverkas av fukt så att mikrobiella skador kan uppstå. Detta kan påverka byggnaden och inomhusmiljön negativt. Vidare är det känt att träskyddsbehandlat virke användes i stor utsträckning, vilket i många fall har medfört att en besvärande lukt har upplevts i byggnader. Det finns ingen information om att träskyddsbehandlat virke har använts i denna byggnad men det kan ej heller uteslutas.

Bilden visar vy av kryppgrund.

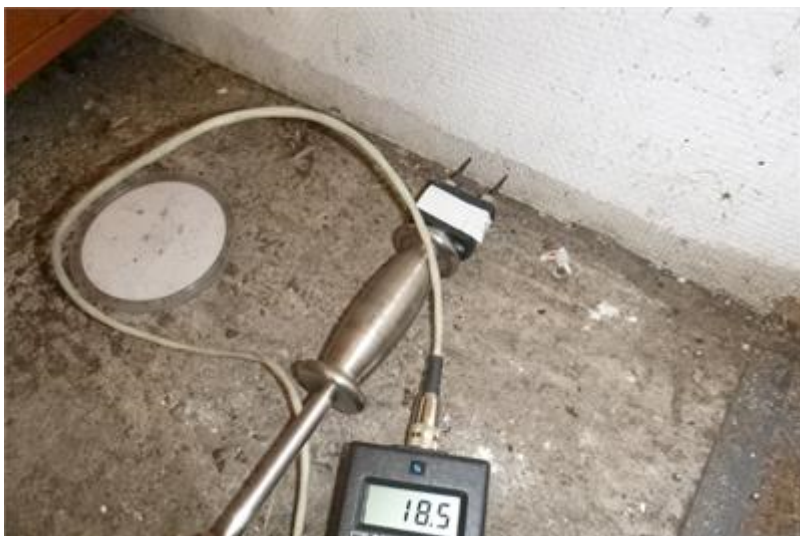
Det kritiska gränsvärdet för mikrobiell tillväxt är ca 17% fuktkvot i trä och för rötskador/svamp ca 28% fuktkvot i trä.

Vid kontroll av konstruktion mättes fuktkvoter stickprovsvis i nederkant av en yttervägg i garaget till mellan 18- 19% fuktkvot. Missfärgningar noterades i väggar.

Det rekommenderas att denna besiktning kompletteras med en fördjupad undersökning för att utreda orsaken till samt omfattningen av de fuktrelaterade skadorna/bristerna.

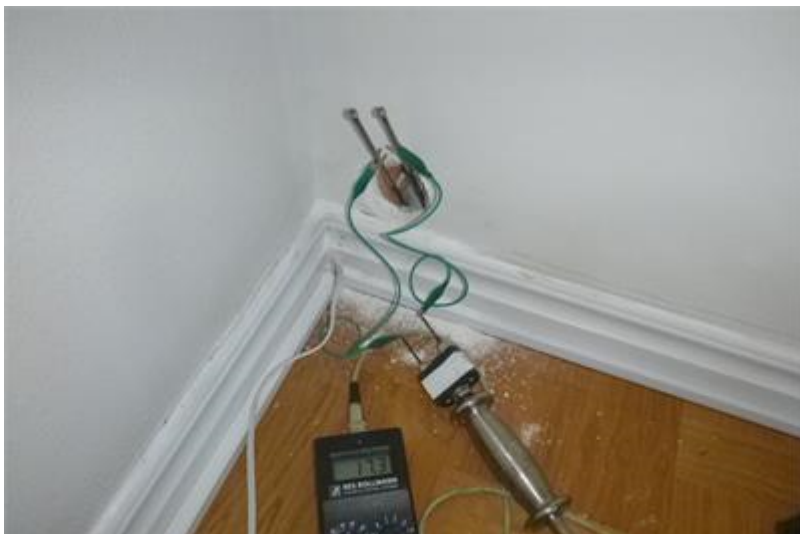
Det kritiska gränsvärdet för mikrobiell tillväxt är ca 17% fuktkvot i trä och för rötskador/svamp ca 28% fuktkvot i trä.

Vid kontroll av konstruktion mättes fuktkvoter stickprovvis i en ytterväggssyll genom ett provhål i ytterväggen i allrummet på entréplan till ca 17,3% fuktkvot. Armeringssprängningar noterades i sockeln i krypgrunden. Bjälklagets undersida är beklädd med cellplast, vilket begränsar möjligheten att besiktiga bjälklaget.

Det rekommenderas att denna besiktning kompletteras med en fördjupad undersökning för att utreda orsaken till samt omfattningen av de fuktrelaterade skadorna/bristerna.

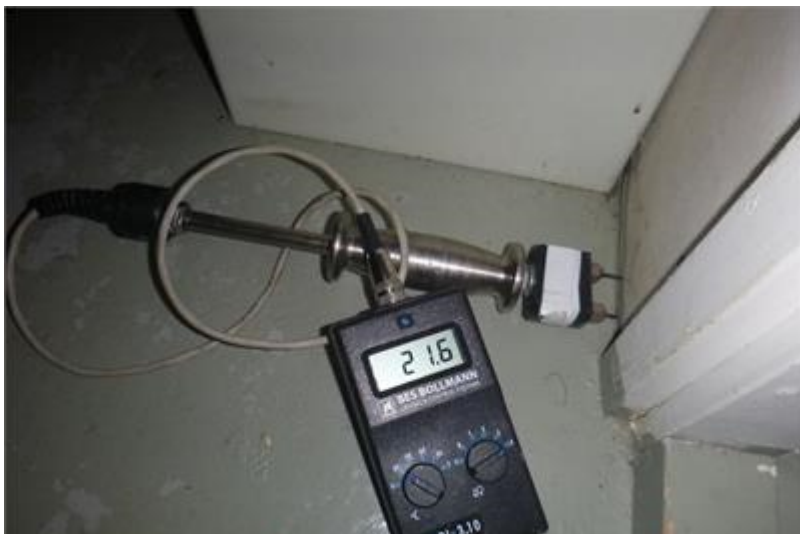
Det kritiska gränsvärdet för mikrobiell tillväxt är ca 17% fuktkvot i trä och för rötskador/svamp ca 28% fuktkvot i trä.

Vid kontroll av konstruktion mättes fuktkvoter stickprovsvis i en påreglad yttervägg genom ett provhål i ytterväggen i allrummet i källaren till ca 16% fuktkvot samt i en innerväggssyll i trappförrådet till mellan 21- 22% fuktkvot. Inga avvikande lukter kunde kännas vid besiktningstillfället.

Det rekommenderas att denna besiktning kompletteras med en fördjupad undersökning för att utreda orsaken till samt omfattningen av de fuktrelaterade skadorna/bristerna.
