**Fastighetsuppgifter**

Lövsta 1:31

Lövsta Sandbrink 2

| Uppdragsnummer | A34308 |

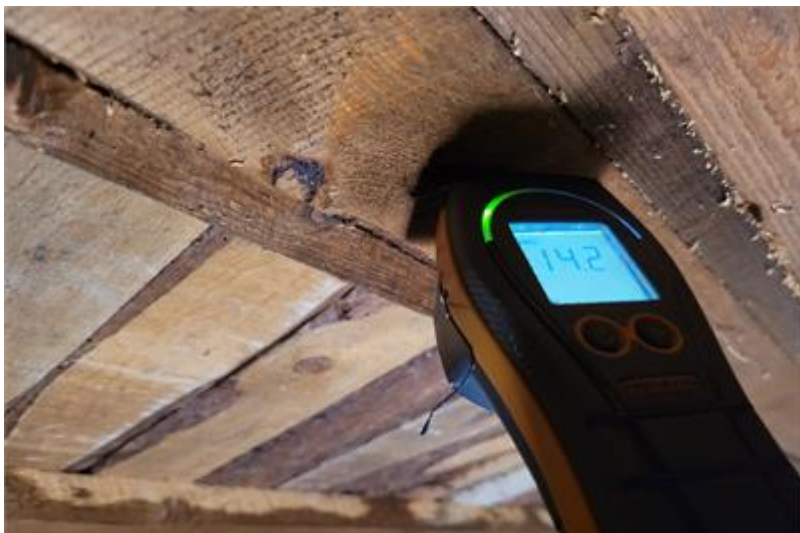
| Byggnadsdel | Krypgrund |
| Konstruktionsdel | Blindbotten |

Vid fuktkvotskontroll i blindbotten blev värdet ca 14 % fk. Det kritiska gränsvärdet för mikrobiell tillväxt brukar anges till ca 15-17% fuktkvot (FK).

Notera att stickprovsmässig undersökning är utförd samt att mätvärden normalt sett kan variera över årstiderna. För att säkert fastställa konstruktionens kondition och fuktstatus måste en mer omfattande undersökning utföras.
