**Fastighetsuppgifter**

Skårtoorp 2:173

Tallbergsvägen 8

| Besiktningsdatum | 2025-09-23 |

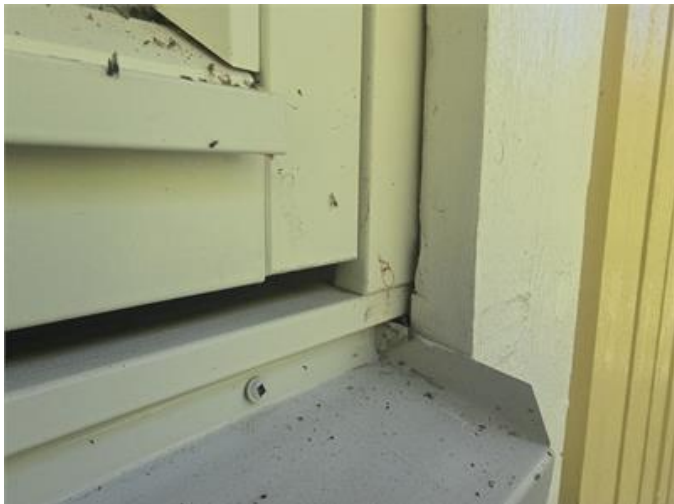
| Besiktningsresultat | | | | | |
|---|---|---|---|---|---|
| Fönster/dörrar | | x | | | Isolerglasen är äldre, målning/underhållsbehov och otätheter kring bleck förekommer på delar av husets fönster. Se kommentar/riskanalys. |

Plåtdetaljer skall hindra fukt att tränga in i angränsande konstruktioner. När plåtdetaljerna är otäta/bristfälliga finns det en risk att vatten kan tränga in och orsaka skador som påverkar fastigheten och inomhusmiljön negativt.

Exempelbild, otätheter kring fönsterbleck.

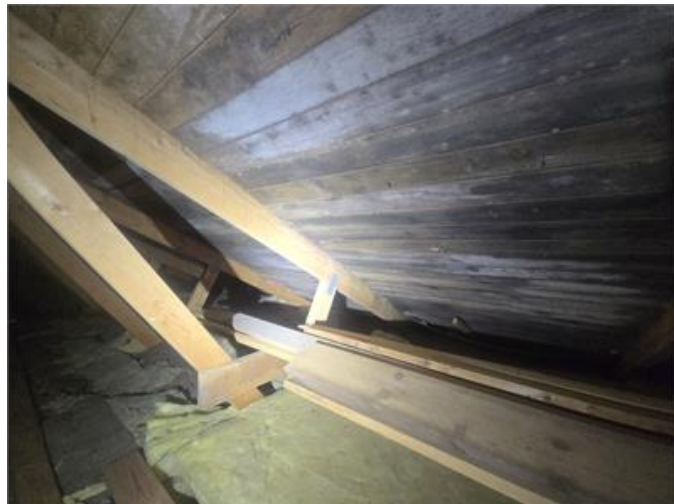
| Besiktningsresultat | | | | | |
|---|---|---|---|---|---|
| Vind | | x | | | Mikrobiell påväxt noterades på underlagstaket. Se kommentar/riskanalys. |

När det finns brister i tätningen mellan ett kallt och ett varmt utrymme finns det en risk att relativt varm och fuktig luft kommer ut från det varma utrymmet till det angränsande kalla utrymmet och träffar en kall yta och kondenserar. Missfärgning på yttertakskonstruktionen är en indikering på att inneluften har kommit ut i vinden så att ett gynnsamt klimat för en mikrobiell tillväxt har uppstått. Det kan vara en indikering på att ventilationen inomhus är undermålig. Får detta fortgå finns det en risk att man kan få skador på konstruktioner som i en förlängning påverkar byggnaden och inomhusmiljön negativt.

Observera dock att enligt uppgift har avluftning för avlopp förut avslutats på vind, vilket ska vara orsaken till den absoluta majoriteten av påväxten som noterades.

Översiktsbild, vind med mikrobiell påväxt på underlagstaket.

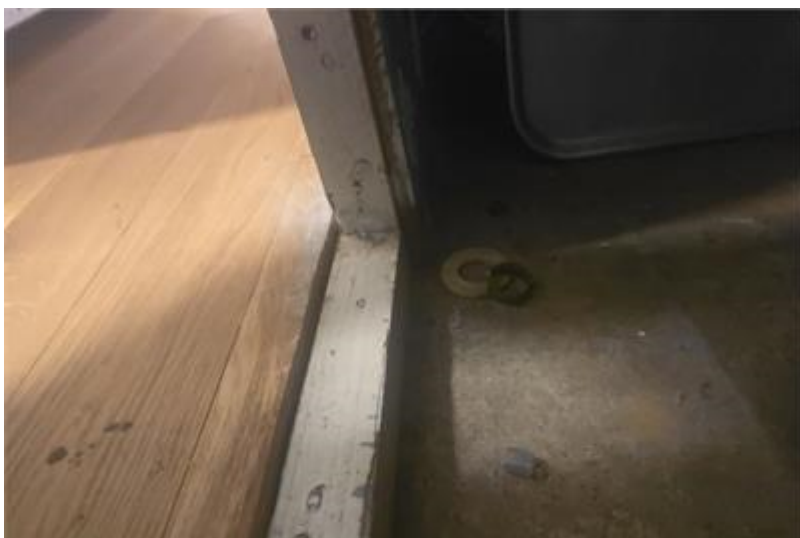
| Konstruktionsuppbyggnad | Påsadlade konstruktioner av/med organiska material där delar av konstruktionerna är i direktkontakt med betongplatta och/eller betonggolv. |

Kontroll har skett genom otätheter i konstruktionerna. Fuktkvotsmätning utfördes stickprovsmässigt i syllreglar/väggreglar med värden mellan 14-17%FK, vilket är under gränsvärdet för mikrobiell tillväxt som brukar anges till ca 17%FK.

Påbyggda konstruktioner av/med organiska material riskerar, på grund av naturlig fuktpåverkan, att få mikrobiella skador som i sin tur riskerar att orsaka avvikande lukt.

Notera att stickprovsmässig undersökning är utförd. För att säkert fastställa konstruktionernas kondition och fuktstatus måste en mer omfattande undersökning utföras.
