Järbo 16:41

Allmogevägen 8

## Bilaga 1 för kontroll av valda konstruktioner

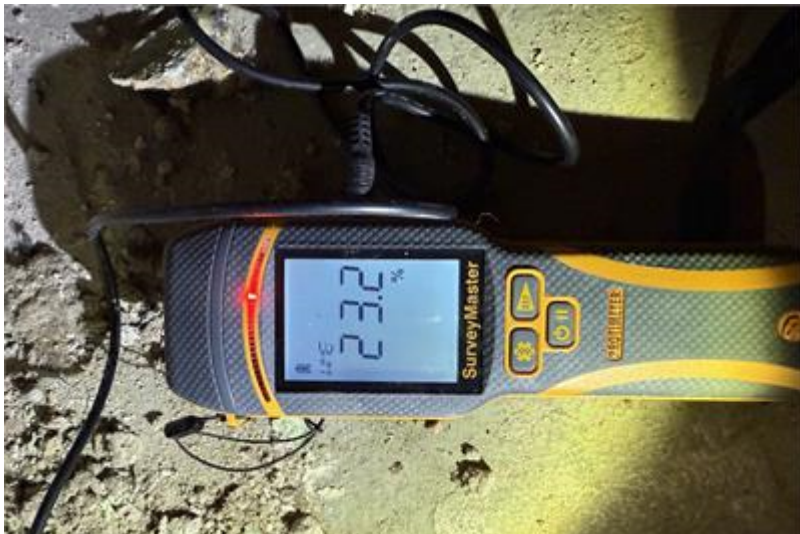
| Konstruktionsdel | Utreglad konstruktion |
| Konstruktionsuppbyggnad | Regelverk, isolering, panel. |

I bottenregel till den utreglade väggen uppmättes fuktkvot till 23,2% FK. Dessa värden kommer sannolikt att ändras med årstiden. Det kritiska gränsvärdet för mikrobiell tillväxt brukar anges till ca 17% fuktkvot (FK). Notera att stickprovsmässig undersökning är utförd. Se även kommentar/riskanalys.
