# Besiktningsprotokoll

Anticimex Försäkringsbesiktning i samarbete med Fastighetsbyrån

| Fastighetsadress:<br>Sätravallen Ekbacken 1 | |

| Besiktningsdatum:<br>2025-09-21 | Protokollnummer:<br>69263960 |

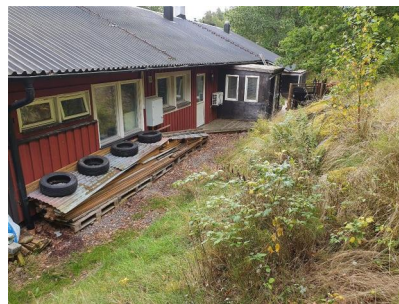
Marken lutar mot huset.

Detta innebär en ökad fuktbelastning mot grunden vilket i sin tur kan orsaka fuktskador i huset.

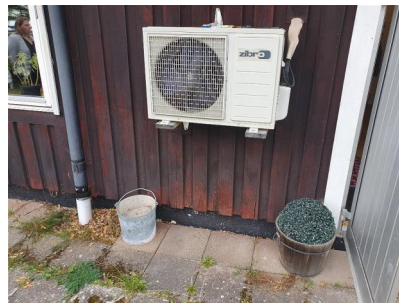
Kondensvatten från luftvärmepumparnas utedelar leds inte bort från husgrunden.

Detta medför ökad risk för att vatten tränger in i anslutande konstruktioner, vilket i sin tur kan leda till fuktrelaterade skador. Observera att besiktning av byggnadens värmesystem eller värmepumparna inte har ingått i uppdraget.

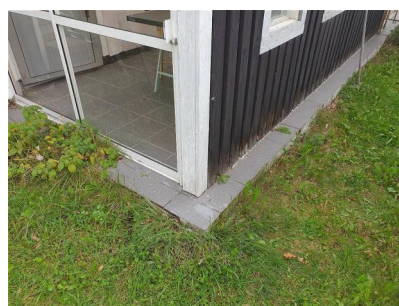
Rötskador och förhöjda fuktvärden uppmättes i yttervägg.  
Bomljud och fogsläpp noteras.

Vi rekommenderar en fördjupad undersökning för att bedöma orsak och omfattning.

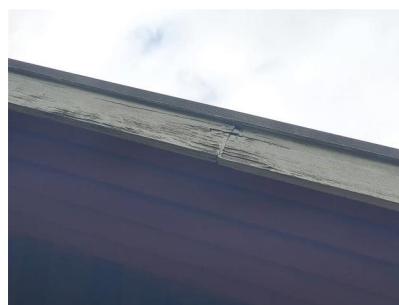
Fasadpanelen är i behov av målning/underhåll.

Fasadbeklädnad och träkonstruktioner där målningsbehov finns riskerar att få fukt- och rötskador på grund av sämre vattenavvisande förmåga. För att öka livslängden på fasadbeklädnaden rekommenderas målning och underhåll.

Rötskador noteras i vindskivor.

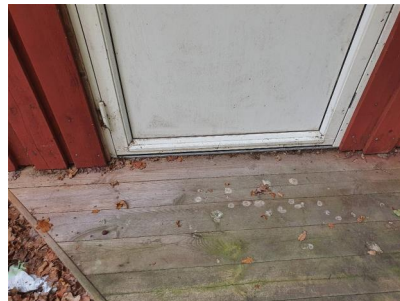
Tröskelbleck saknas under altandörr.

Avsaknad av tröskelbleck medför att det finns risk för att vatten kan rinna in och orsaka fuktskador på tröskel och/eller i kringliggande vägg och bjälklag.

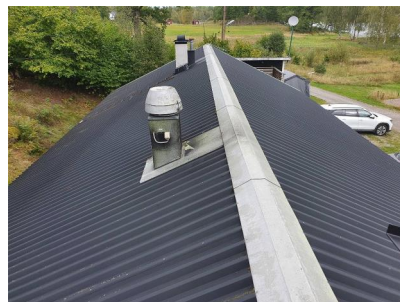
Yttertaket är äldre.

Takplåt har enligt vår bedömning en begränsad livslängd. Eftersom husets taktäckning är äldre har det ett minskat motstånd mot vatteninträngning. Detta i sin tur kan leda till fuktskador på träläkt och vidare ner i underliggande konstruktioner.

Tak besiktat via takstege.

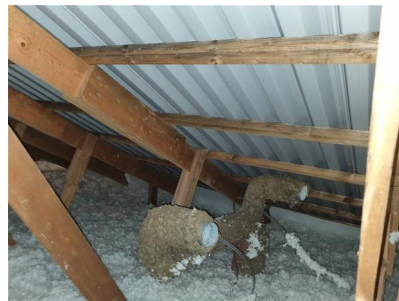
Underlagstak/kondensskydd saknas.

Kondensvatten kan droppa ned och absorberas i isoleringens översta skikt och torkar då oftast utan att det leder till någon skada. Eftersom ett kondensskydd även leder bort vatten från smärre läckage, vid spikhål, skarvar och dylikt, ställs större krav på yttertaketets täthet om kondensskydd saknas. När kondensskydd saknas finns en ökad risk för fuktskador i de omkringliggande konstruktionerna.

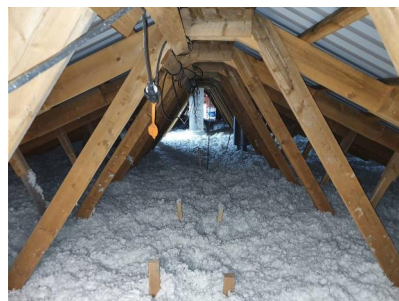
Vid kontroll av vinden uppmättes fuktvärden under kritisk fuktnivå för mikrobiell tillväxt.

Fuktkvoten i takbjälkar uppmättes till 13%.  
Risk för mikrobiell påväxt föreligger om fuktkvoten överstiger 17%.

Landgång finns under lösull.

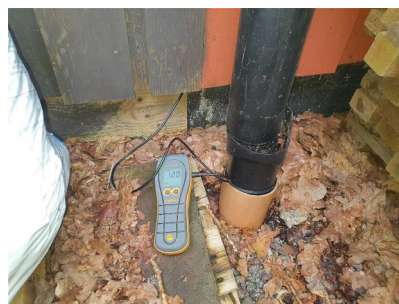
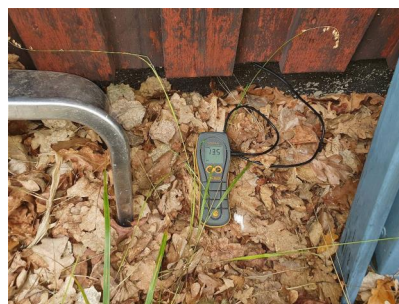
Betongplatta på mark med flytande golvspånskiva på cellplastisolering.

Vid byggandet av befintlig golvkonstruktion förekommer ofta syllkonstruktioner både i ytterväggar och mellanväggar som utförts med ett felaktigt fuktskydd. Om detta förekommer i befintlig golvkonstruktion riskerar syllkonstruktionerna på grund av naturlig fuktpåverkan att drabbas av fuktskador. Detta i sin tur kan leda till mikrobiella skador som kan resultera i att mikrobiell lukt sprids till boendemiljön.

Vid kontroll av konstruktion uppmättes fuktvärden under kritisk nivå för mikrobiell tillväxt.

Fuktkvoten uppmättes till 14 resp 12% i ytterväggsyll.  
Risk för mikrobiell tillväxt föreligger om fuktkvoten överstiger 17 %.

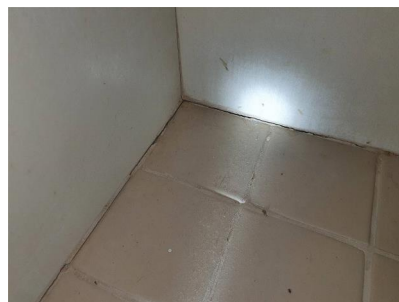
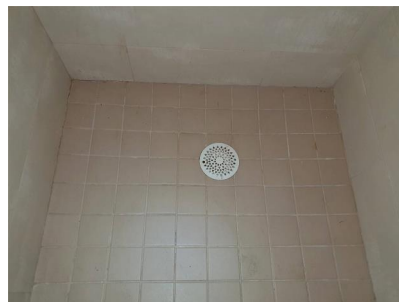
Brister noteras i renoverat badrum.

Ev. klämring och tätskikt i golvbrunnen kan inte kontrolleras då detta täcks av fix/fog.

Slukrist fastskruvad i vattenlås.

Glipor finns mellan golv och väggvinkel lokalt.

För att kunna fastställa orsak och omfattning rekommenderas en fördjupad undersökning.

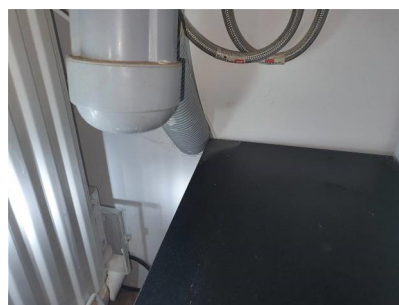
Avlopp från diskbänk i bardelen leds ej horisontellt ut i vägg.

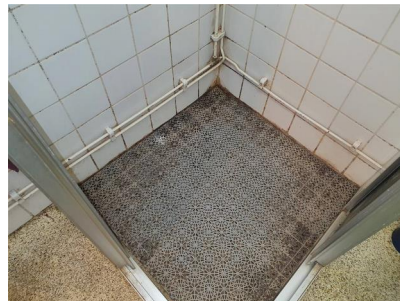
Våtutrymmet har äldre yt-/tätskikt.

Utrymmet är äldre och har passerat tiden för sin tekniska livslängd.

Otåta skruvhål i våtzone.

Bomljud (luft mellan materialskikt) hördes vid ställvis knackning på kakelplattor.

Renovering av utrymmet rekommenderas. Kontakta en behörig våtrumsentreprenör för en renovering. I samband med renoveringen bör omkringliggande konstruktioner kontrolleras för att upptäcka eventuella följdskador.

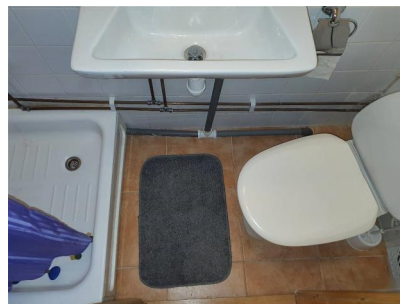
Golvbrunn finns inte i utrymmet.

I denna typ av utrymme bör en golvbrunn finnas. Avsaknaden utgör en ökad risk för fuktskador i omkringliggande konstruktioner.

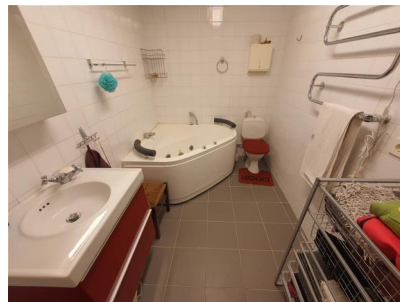
Golvbrunnen och ytor under badkar är inte besiktningsbara.

För att kunna kontrollera och bedöma golvbrunnen måste den vara tillgänglig och rengjord.

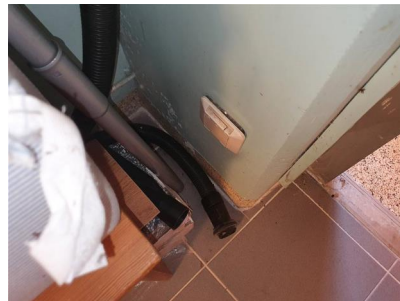
Elkontakt sitter löst

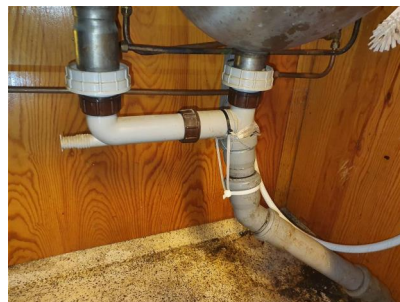
Gjutjärnsbrunnen är rostangripen. Det finns risk att golvbrunnen rostar sönder med fuktskador som följd.

Rekommenderar byte av avlopp under diskbänk.
