**Fastighetsuppgifter**

Kårsta-Gillberga 2:11

Björkholmen 4

| Uppdragsnummer | AB2164 |

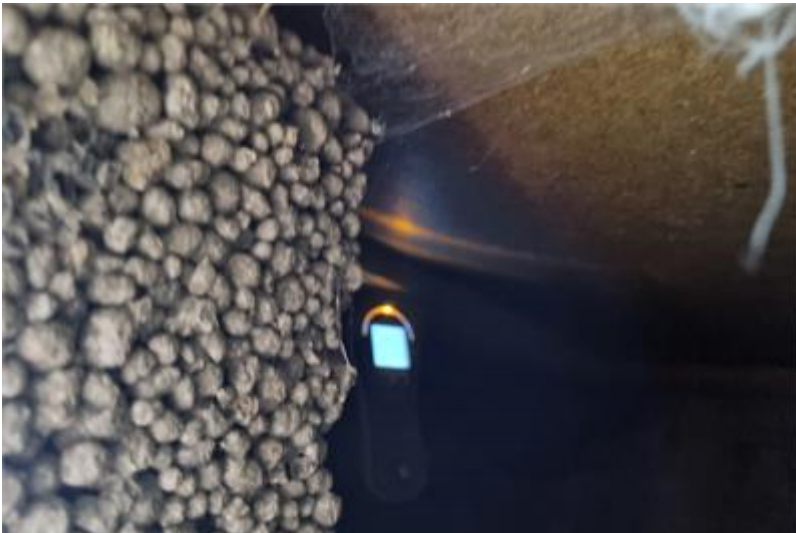
En krypgrund är en riskkonstruktion med avseende på fukt- och mikrobiella skador. Mikrobiell påväxt har noterats samt höga fuktvärden och en fortsatt teknisk undersökning rekommenderas därför, se även info på protokollets sista sida Pos. 10.

| Byggnadsdel | Källare/hög kryppgrund under tillbyggnad samt del av torpargrund. |
| Konstruktionsdel | Undersida bjälklag och syll |
| Konstruktionsuppbyggnad | Boardskivor, träbjälkar med isolering, träsyllar. |

Det kritiska gränsvärdet för mikrobiell tillväxt brukar anges till ca 17% fuktkvot (FK).

Vid stickprovsmätning i syllar och blindbotten uppmättes fuktkvot kring 19-22% FK

Notera att stickprovsmässig undersökning är utförd samt att mätvärden normalt sett kan variera över årstiderna. För att säkert fastställa konstruktionens kondition och fuktstatus måste en mer omfattande undersökning utföras.
