Sandviken 1:202

Sandviksvägen 4

| Uppdragsnummer | WA7068 |
| Besiktningsdatum | 2025-09-15 |

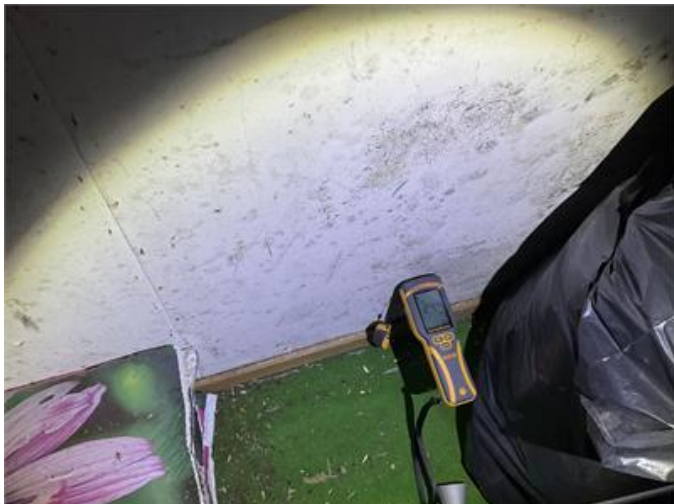
| Besiktningsresultat | | | | | |
|---|---|---|---|---|---|
| Garage | | | X | | Mikrobiell påväxt och förhöjd fuktindikation förekommer nederkant vägg mot förrådsdörr, bör åtgärdas i erforderlig omfattning. |

Fuktmätning i garagevägg.
